FENOMENA TERJADINYA KERUSAKAN PADA MATERIAL BATANG PISTON

THE PHENOMENON OF DAMAGE TO THE PISTON ROD MATERIAL

M. N. Setia Nusa

Peneliti Bidang Pengujian Material
Balai Besar Teknologi Kekuatan dan Struktur-BPP Teknologi
e-mail: setia.nusa@bppt.go.id

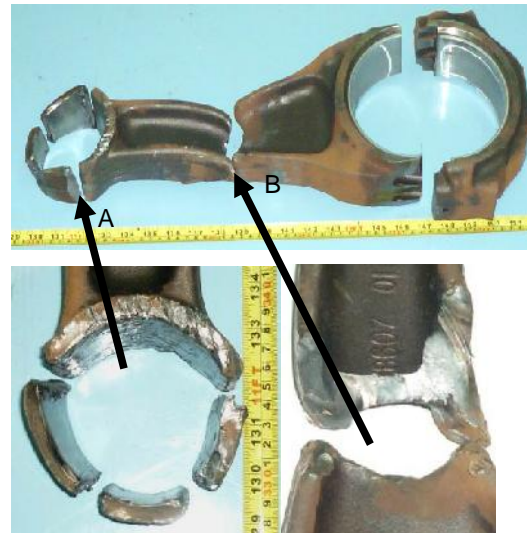
Gambar 2.
Connecting Rod yang di analisis pada bushing (A) dan batang piston (B).

Pada gambar 1 merupakan connecting rod secara utuh dalam kondisi terpasang dengan rangkaian sistem kerjanya, sedangkan pada gambar 2 merupakan connecting rod yang mengalami kerusakan dan yang menjadi bahan dalam analisis kerusakannya, terjadi kerusakan pada bushing (gambar 2 A) dan kerusakan pada batang piston pada gambar 2 B.

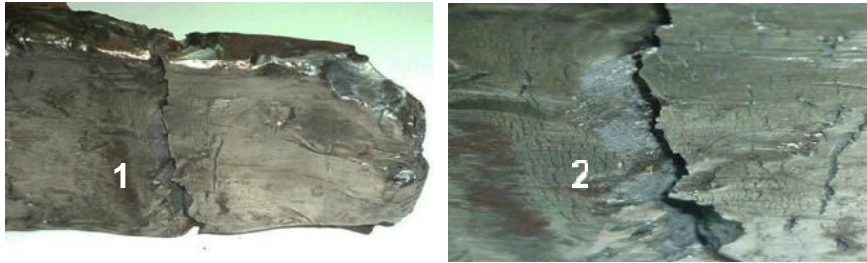
Gambar 3.

Patahan pada *bushing* no.1 & 2 merupakan patah akibat benturan yang berulang hingga menimbulkan adanya retak-retak sebelum patah

Pada gambar 3 sub gambar 1 dan sub gambar 2 memperlihatkan kerusakan yang terjadi pada daerah *bushing*, merupakan patah akibat dari benturan yang berulang-ulang sehingga menimbulkan retak-retak sebelum patah. Sedangkan pada gambar 4

Pemeriksaan visual dan makrografi pada komponen *connecting rod* yang mengalami kerusakan menunjukkan bahwa kerusakan berawal pada area *bushing* dan ditemukan adanya radial mark patah fatik^[5] (gambar 4), dan terlihat patah akibat benturan yang berulang hingga menimbulkan adanya retak-retak sebelum patah (gambar 3).

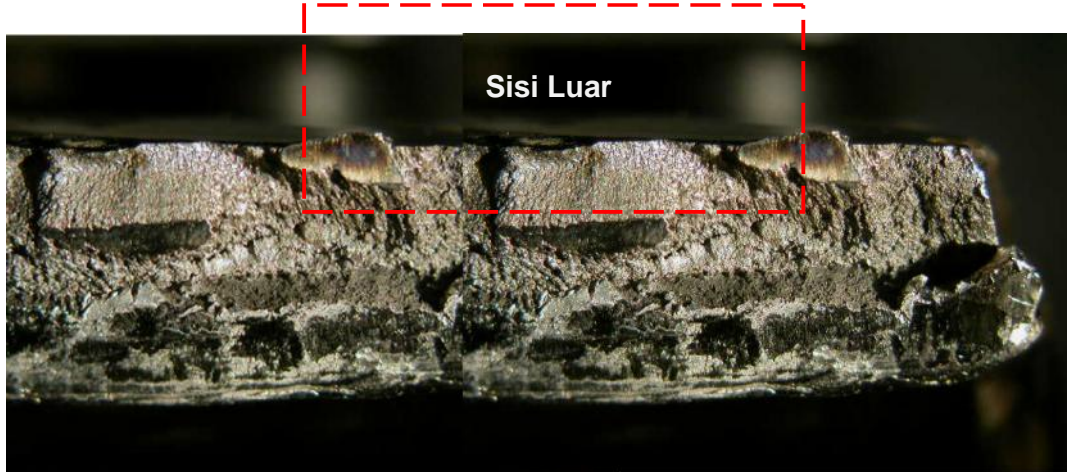
Gambar 4.

menunjukkan ciri patahan dari *bushing* yang memperlihatkan indikasi radial mark patah fatik pada permukaan patahannya seperti yang terlihat pada pola patah pada gambar 11.

Permukaan patahan pada *bushing* yang memperlihatkan adanya radial mark patah fatik.

Permukaan patahan pada batang piston terlihat pada gambar 4 merupakan indikasi dari patah akibat benturan. Sedangkan kerusakan yang terjadi berbentuk fatik dan terlihat alur patah *radial mark* seperti yang terlihat pada pola patah gambar 11 dengan struktur mikro berupa martensit halus (*massive martensite*) seperti yang terlihat pada Gambar 10^[8] di sekitar permukaan luar patahan, juga terlihat adanya retak rambut (*micro crack*) dan deformasi plastik di area

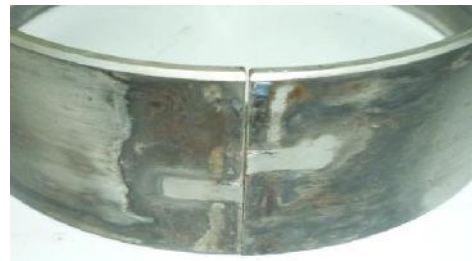
Gambar 5.

Pada metal jalan sisi luar yang bersinggungan dengan *connecting rod* terdapat goresan-goresan cacat lokal /friction (gambar 6), sedangkan pada sisi dalamnya ditemukan perbesaan warna (gambar 5), kedua indikasi ini disebabkan oleh gesekan-gesekan kasar atau gesekan terjadi akibat pelumasan yang tidak sempurna^[10].

Cacat-cacat yang terdapat pada metal jalan crankshaft, terlihat perbesaan warna pada sisi dalam.

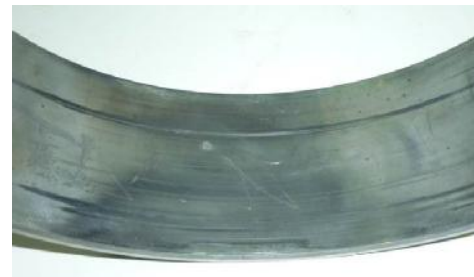
Gambar 6.

Sisi luar metal jalan yang bersinggungan dengan *connecting rod* mengalami cacat lokal (friction).

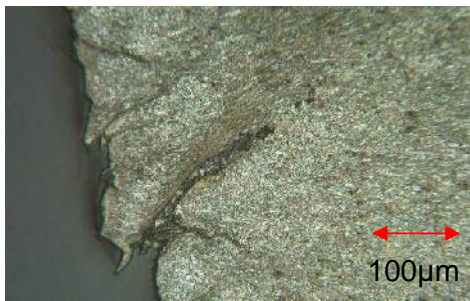
Gambar 7.

Cacat/retak patah sisa pada sisi luar, terlihat adanya deformasi struktur mikro akibat beban bentur.

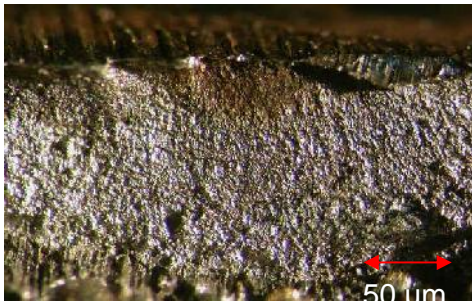
Gambar 8.

Patahan *bushing* yang memperlihatkan adanya *initial crack* dari daerah tengah dan ke tepi dan diteruskan patah *radial mark* secara bertahap.

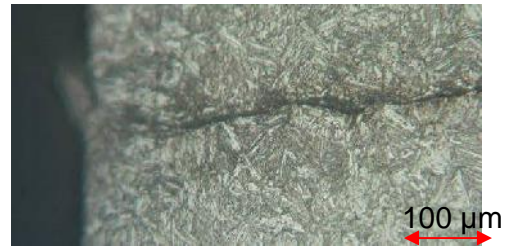
Gambar 9.

Pada gambar 9 struktur mikro sisi luar dan gambar 10 struktur mikro bagian dalam, dimana struktur mikronya adalah martensit pengaruh temperatur tinggi dan ditemukan retak-retak.

Struktur mikro bushing sisi luar, Etsa: Nital 2%

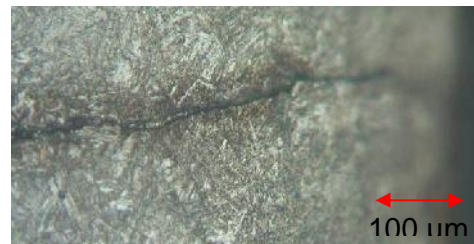
Gambar 10.

Struktur mikro martensit sisi dalam bushing ditemukan retak-retak (*secondary crack*). Etsa Nital 2%

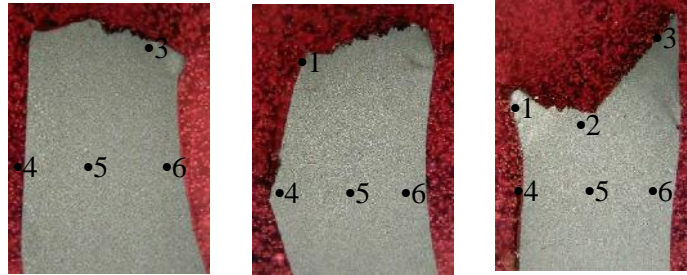
Gambar 12.
Lokasi Uji Kekerasan (HV)

Hasil uji kekerasan connecting rod pada 3 sampel uji dan masing-masing sampel dilakukan 6 titik pengujian kekerasan terdapat pada gambar 12. Dari hasil pengujian diperoleh nilai kekerasan berkisar antara 229 sampai dengan 367 HV, hasil yang di rekomendasikan dalam standard uji pada JIS G 4106 class S Mn 433 tidak ada, namun dari hasil ini bisa diambil kesimpulan bahwa kekerasan yang ada saat ini cukup merata dan tidak ada nilai yang ekstrim sekali sehingga tidak perlu analisa khusus dari hasil uji kekerasan ini.

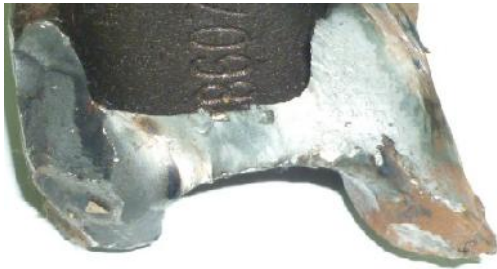
Gambar 13.
Patahan batang piston akibat benturan.
