## FENOMENA PATAH LELAH BATANG TORAK MESIN KENDARAAN NIAGA

### PHENOMENON OF SHAFT FATIGUE FRACTURE OF COMMERCIAL VEHICLE ENGINES

Hadi Sunandrio

Balai Besar Teknologi Kekuatan Struktur (B2TKS) - BPP Teknologi  
Kawasan PUSPIPTEK - Setu- Tangerang Selatan 15314 - Banten  
Telp. : 021-7560562 ext. 1069, Fax. : 021-7560903  
Email : hadisunandrio@yahoo.com

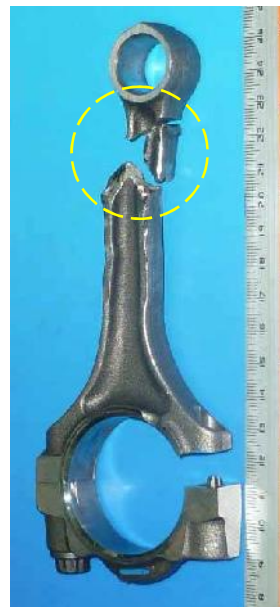
Kendala yang terjadi adalah pada komponen batang torak (*connecting rod*) kendaraan *pick-up* mengalami patah di daerah *connecting rod shank*, pada saat kendaraan tersebut sedang berjalan. Posisi batang torak yang sering menyala dan patah ditunjukkan pada Gambar 3.

Bentuk *connecting rod* pada silinder 1 kendaraan *pick-up* yang mengalami patah

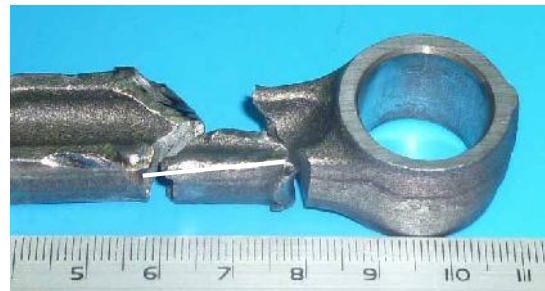
Gambar 4.

Pada Gambar 4 terlihat bahwa *connecting rod* mengalami patah pada batang penggerak (*connecting rod shank*).

Perbesaran dari Gambar 3 yang memperlihatkan patahan terjadi pada batang penggerak (*connecting rod shank*).

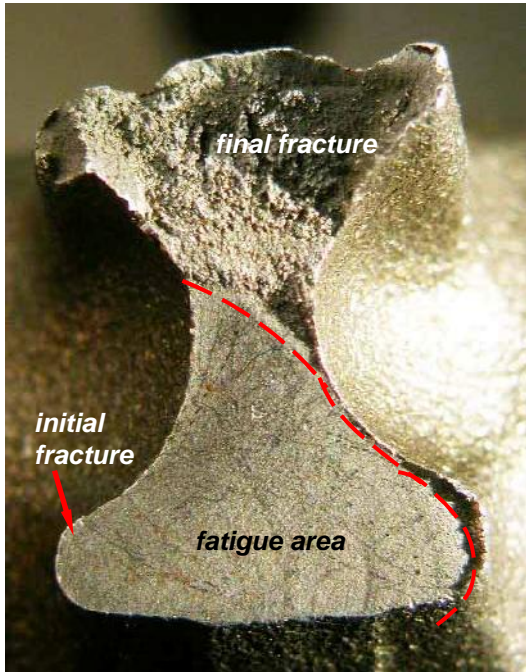
Gambar 5.

Pada permukaan patahan *connecting rod shank* memperlihatkan adanya ciri khas patah lelah (*fatigue fracture*), ditandai dengan adanya alur-alur yang menyerupai garis-garis pantai (*beach mark*) yang merupakan daerah patah lelah (*fatigue area*), dan mengarah kesatu titik (lihat tanda panah merah) yang merupakan awal terjadinya patahan (*initial fracture*). Sedangkan pada

permukaan yang lebih kasar merupakan daerah akhir patahan (*final fracture*), seperti pada Gambar 5 sampai Gambar 7. Gambar 8 menunjukkan lokasi pemotongan sampel dengan arah sejajar sumbu untuk pemeriksaan metalografi.

Photo makro permukaan patahan *connecting rod shank* yang memperlihatkan adanya ciri khas patah lelah (*fatigue fracture*)

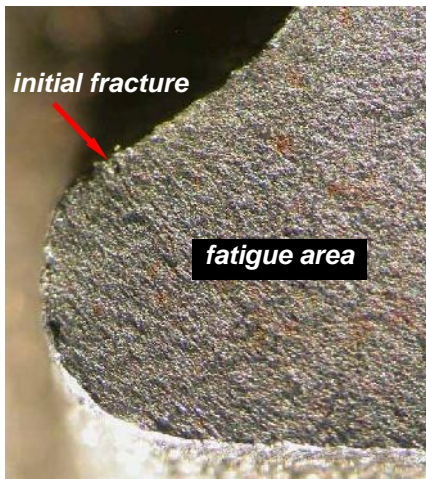
Gambar 6.

Photo makro pada daerah patah lelah (*fatigue area*), sedangkan tanda panah merupakan awal terjadinya patahan (*initial fracture*)

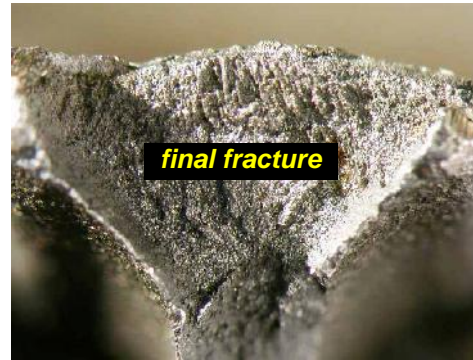
Gambar 7.

Photo makro pada daerah akhir patahan (*final fracture*)

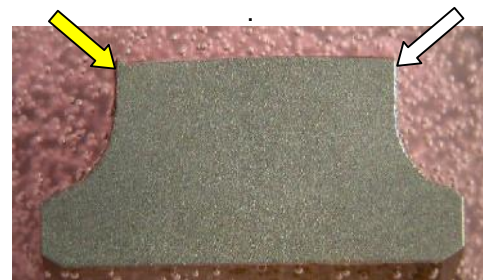
Gambar 9.

Pemeriksaan secara makro etsa terhadap potongan sejajar sumbu *connecting rod shank* (lihat Gambar 9 dan 10), dimana tanda panah putih merupakan awal patahan (*initial fracture*) dan tanda panah kuning merupakan akhir patahan (*final fracture*) terlihat membentuk sudut 45°. Photo makro etsa pada potongan sejajar sumbu *connecting rod shank* di daerah yang merupakan terjadinya awal patah lelah (*initial fatigue fracture*) lihat tanda panah putih. Sedangkan pada bagian atas merupakan permukaan patahan/*fatigue area*.

Photo makro etsa potongan sejajar sumbu *connecting rod shank* perbesaran : 12X

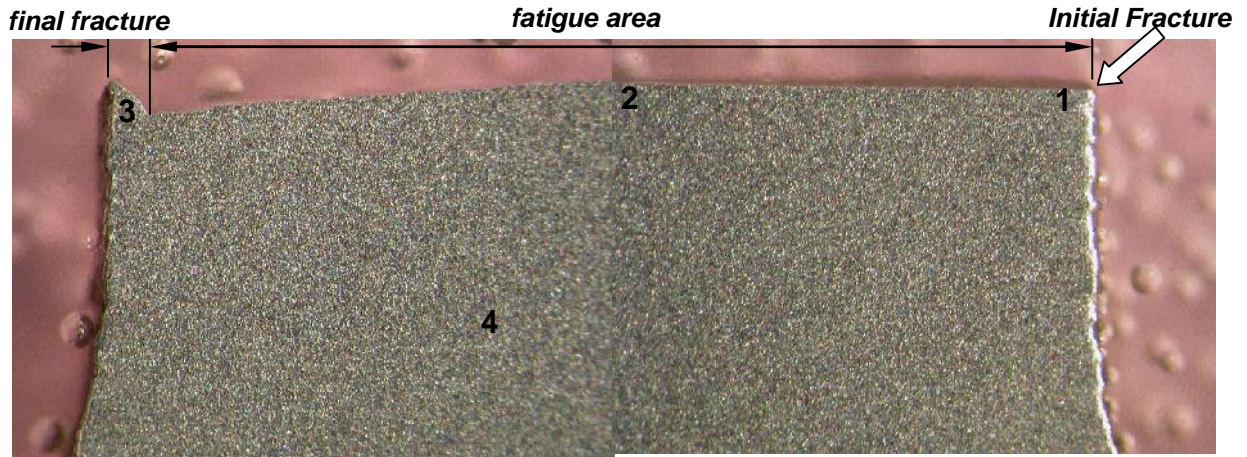
Struktur mikro potongan sejajar sumbu pada awal patahan (*initial fracture*) pada lokasi 1 (lihat Gambar 10) berupa ferit dan perlit (normal) dengan perbesaran : 200X dan *Etsa* : *Nital 2%*. Tanda angka 1 s.d 4 merupakan lokasi pengambilan photo metalografi dengan perbesaran : 25X dan *Etsa* : *Nital 2%*. Kondisi

patah tersebut dapat dilihat pada foto-foto pada Gambar 11 sampai 14. Pada titik lokasi 2 (Gambar 10) menunjukkan ferit dan perlit (normal) dengan perbesaran : 200X dan *Etsa* : *Nital 2%*.

Gambar 10.  
Photo makro etsa pada potongan sejajar sumbu batang

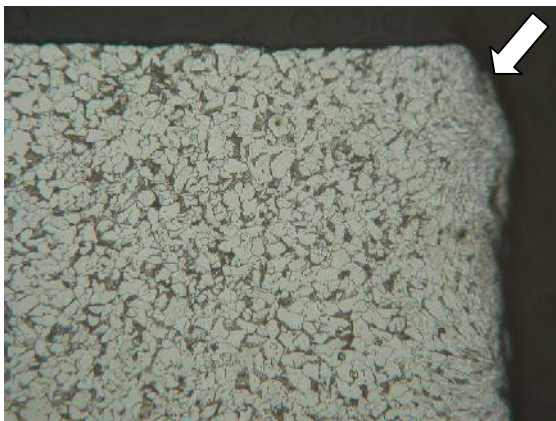
Gambar 11.  
Struktur mikro potongan sejajar sumbu pada awal lokasi titik 1

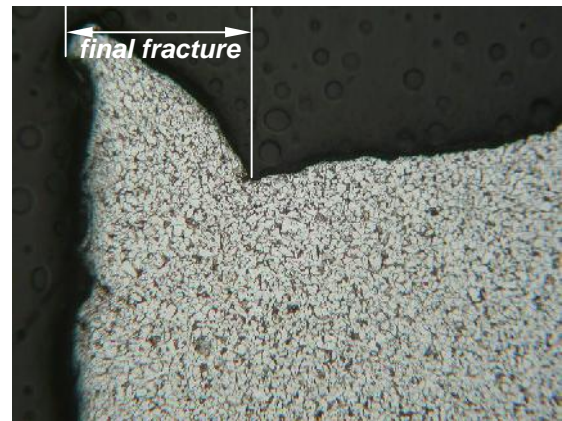
Gambar 13.  
Struktur mikropada akhir patahan di lokasi 3

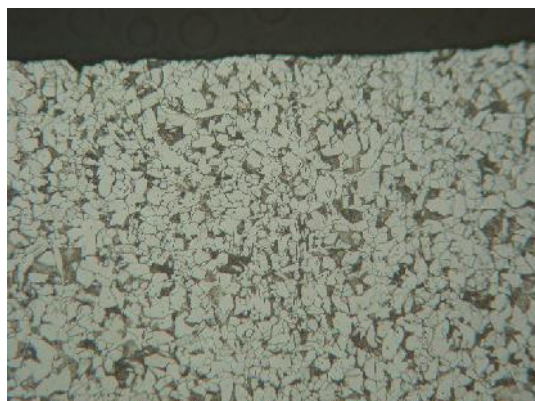
Gambar 12.  
Struktur mikro potongan sejajar sumbu pada daerah patah lelah lokasi 2

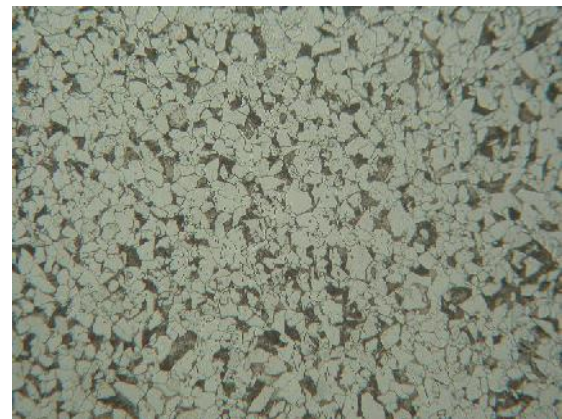
Gambar 14.  
Struktur mikro material *Connecting Rod* di lokasi 4 berupa ferit dan perlit (normal).

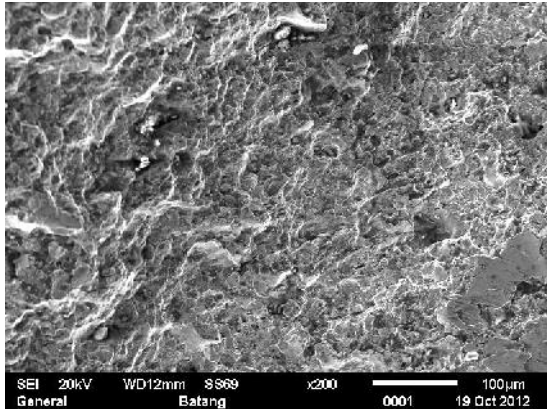
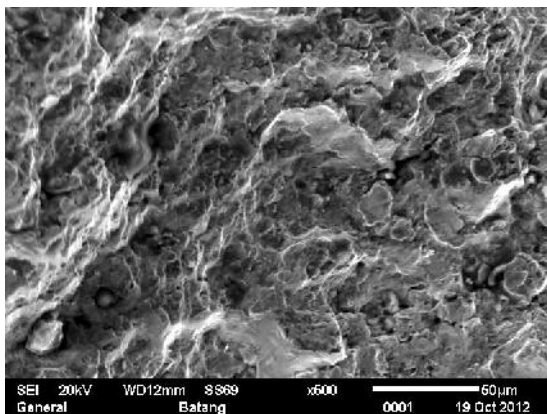
Gambar 15.

Photo hasil pemeriksaan dengan SEM (*scanning electron microscope*) pada permukaan patahan. Perbesaran :200X dan 500X

Dari hasil pemeriksaan dengan menggunakan SEM di daerah yang mengalami patah lelah, terlihat adanya alur-alur arah memanjang yang merupakan perambatan retakan atau patahan.

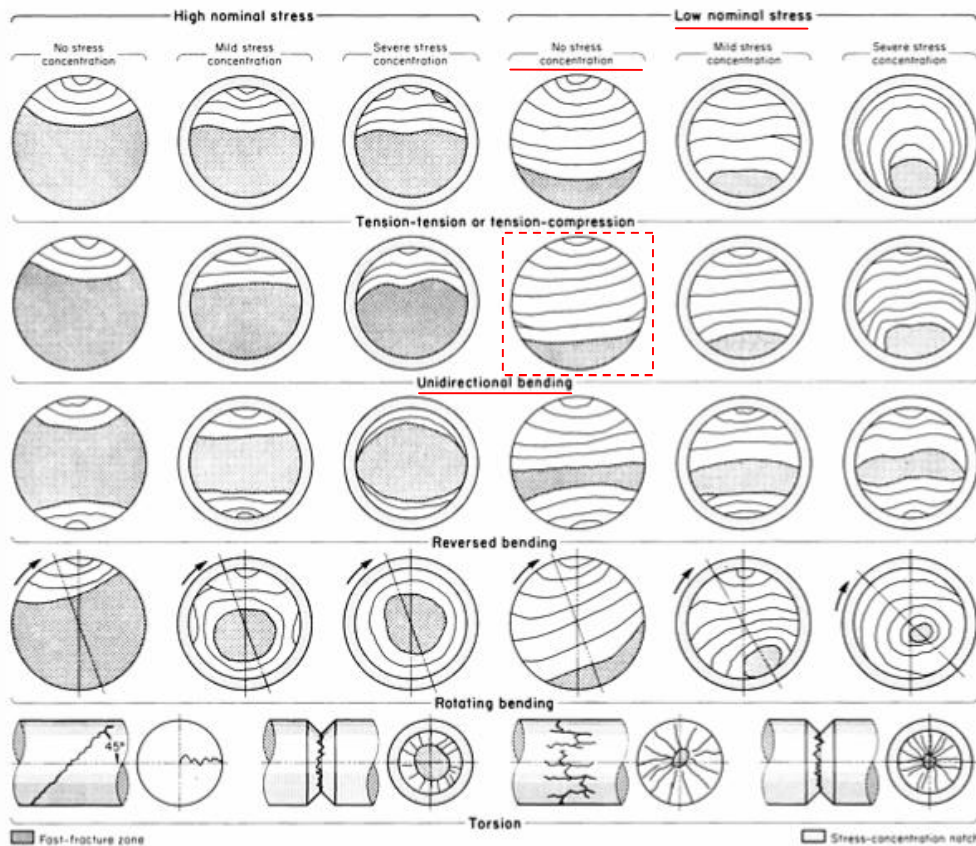
Dilihat dari luasan area lelah (*fatigue area*) yang lebih besar bila dibandingkan dengan sisa patahannya (*final fracture*), dan jika dicocokkan dengan skematik permukaan patahan lelah (lihat Gambar 17) maka dapat diketahui bahwa *connecting rod shank* kemungkinan besar mengalami patah lelah akibat beban *unidirectional bending*, dengan tegangan nominal yang rendah (*low nominal stress*) tanpa adanya konsentrasi tegangan (*no stress concentration*).

Gambar 17. Skematik permukaan patahan lelah dengan berbagai jenis beban.
