SERANGAN KOROSI SUMURAN PADA *TUBE HEAT EXCHANGER* DI KILANG PENGOLAHAN MINYAK

PITTING CORROSION INCURSION ON HEAT EXCHANGER TUBE IN PROCESSING OIL REFINERY

Hadi Sunandrio^a dan Sutarjo^b

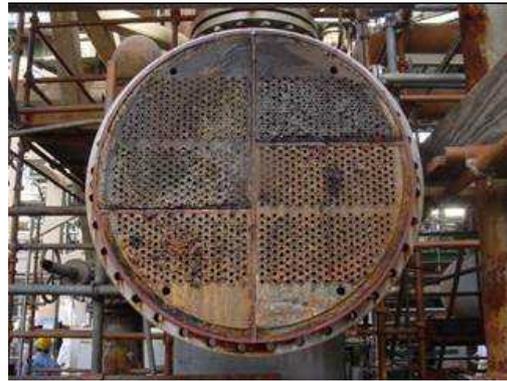
Dalam hal ini kerusakan yang sering terjadi pada unit *heat exchanger* di Kilang Pengolahan Minyak adalah pada tube bundelnya, dimana sering mengalami serangan korosi (Gambar 2). Dan apabila salah satu dari komponen *heat exchanger* tersebut mengalami kerusakan, maka temperatur yang diinginkan tidak akan tercapai.²⁾

Gambar 2.
Photo *Heat Exchanger* Yang Mengalami Serangan Korosi²⁾

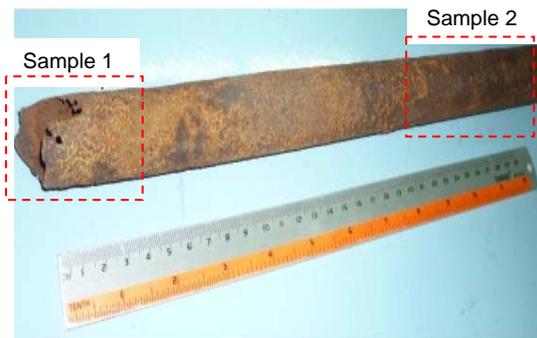
Pemeriksaan secara visual pada *tube heat exchanger* yang putus memperlihatkan adanya serangan korosi yang cukup serius, pada Gambar 3.

Gambar 3.
Photo *Tube Heat Exchanger* Yang Putus Karena Terkorosi

Berdasarkan karakteristik kerusakan yang terdapat pada *Tube Heat Exchanger* memperlihatkan bahwa tube mengalami putus berbentuk seperti rapuh (kropos) akibat terserang korosi pada sisi luar dan dalam. Disepanjang permukaan luar dan dalam tube yang patah terlihat tertutupi oleh lapisan deposit yang cukup tebal disertai dengan serangan korosi yang cukup dalam di mana-mana, lihat Gambar 3 s.d 7.³⁾

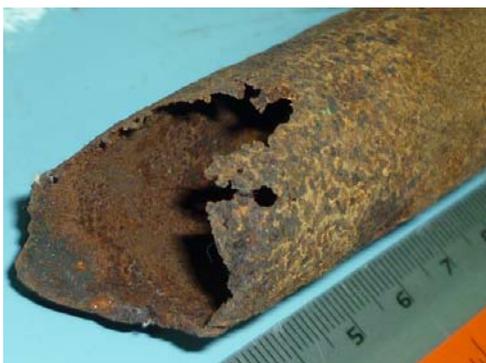
Hasil pemeriksaan pada ujung *tube heat exchanger* yang putus (sampel 1, lihat Gambar 3), terlihat bahwa korosi telah menyerang permukaan luar dan dalam tube, seperti ditunjukkan pada Gambar 4 dan 5.

Gambar 4.
Photo Makro Ujung *Tube Heat Exchanger* Yang Putus (Sampel 1)

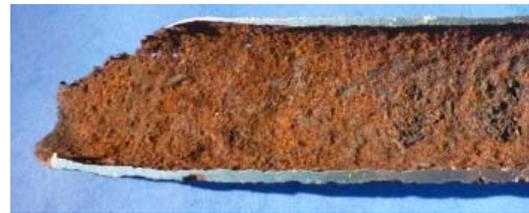
Gambar 5.
Photo Makro Potongan Memanjang *Tube* (Sample 1) Yang Memperlihatkan Pada Permukaan Dalam Telah Terserang Korosi Cukup Parah

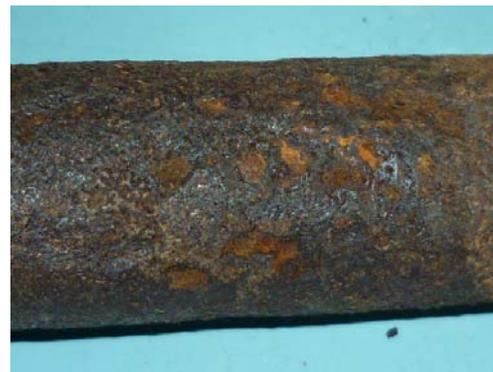
Hasil pemeriksaan *tube heat exchanger* pada lokasi 1 meter dari daerah yang mengalami putus (sampel 2, lihat Gambar 3), terlihat bahwa korosi juga telah menyerang permukaan luar dan dalam tube, seperti pada Gambar 6 dan 7.

Gambar 6.
Photo Makro *Tube Heat Exchanger* Pada Lokasi 1 m Dari Daerah Yang Mengalami Putus (Sampel 2)

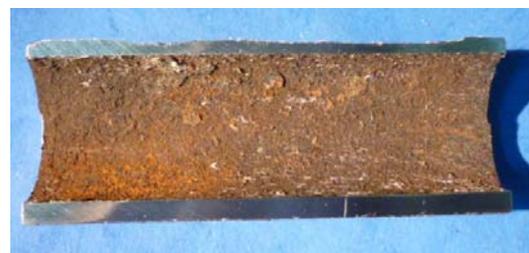
Gambar 7.
Photo Makro Potongan Memanjang *Tube* (Sample 2) Yang Memperlihatkan Pada Permukaan Dalam Telah Terserang Korosi Cukup Parah.

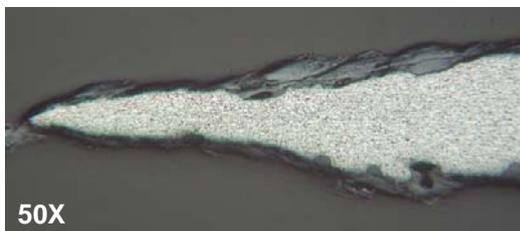
Gambar 9.
Struktur Mikro Pada Ujung Tube Didaerah Yang Putus (lokasi 1, lihat Gambar 8)

Pada Gambar 9 menunjukkan struktur mikro *tube heat exchanger* berupa feritik dengan butir karbida yang tersebar merata, terlihat pada permukaan luar dan dalam tube terkikis oleh korosi.

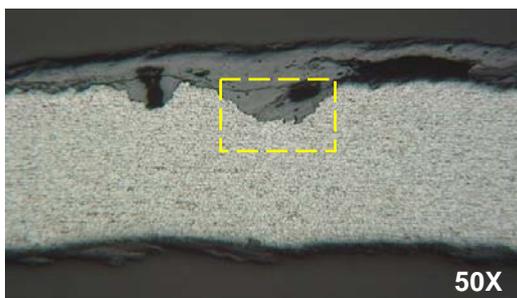
Gambar 10.
Struktur Mikro Potongan Memanjang *Tube* Pada Lokasi 2 Berupa Feritik Dan Karbida Yang Tersebar Merata.

Terlihat pada Gambar 10 permukaan luar terlapisi oleh deposit yang cukup tebal hingga menimbulkan serangan korosi sumuran (*pitting corrosion*).

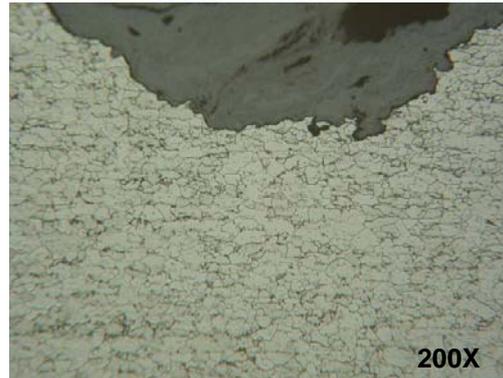
Gambar 11.
Perbesaran 200X Dari Gambar 10

Perbesaran dari Gambar 10 di daerah yang mengalami serangan (*pitting corrosion*), terlihat tertutupi oleh deposit.

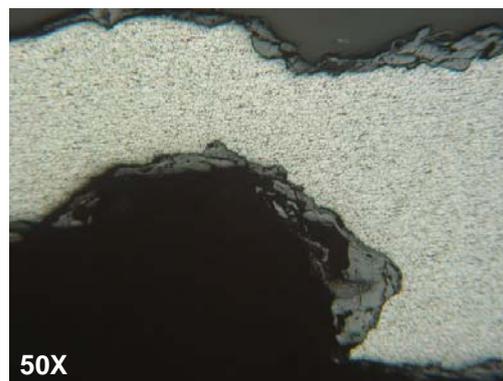
Gambar 13.
Struktur Mikro Potongan Memanjang *Tube* Pada Lokasi 1 (lihat Gambar 12),

Terlihat pada Gambar 13 permukaan dalam mengalami serangan korosi sumuran (*pitting corrosion*).

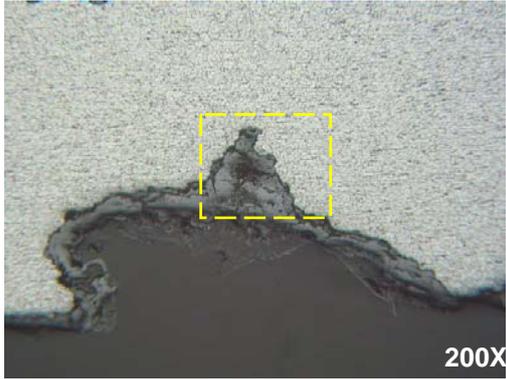
Gambar 14.
Struktur Mikro Potongan Memanjang *Tube*
Pada Lokasi 2 (lihat Gambar 12),

Terlihat pada Gambar 14 permukaan dalam mengalami serangan korosi sumuran (*pitting corrosion*).

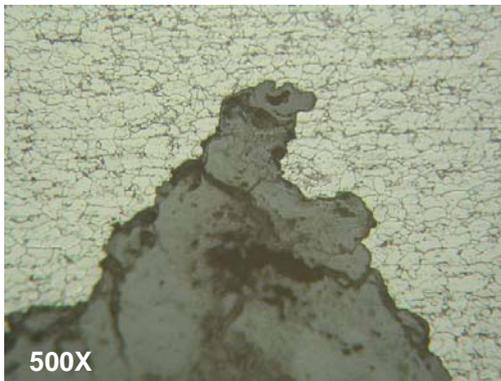
Gambar 15.
Perbesaran 500X Dari Gambar 14

Pada Gambar 15 dipermukaan yang mengalami serangan *pitting corrosion*, didalamnya terjadi *secondary pitting corrosion*.

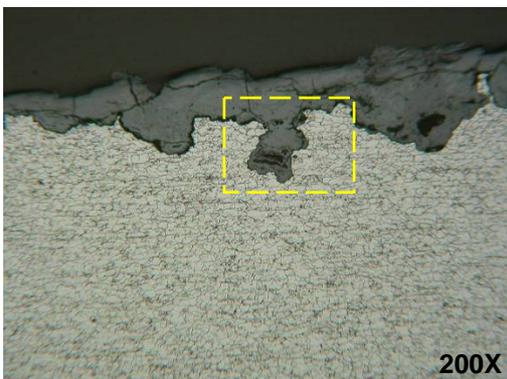
Gambar 16.
Struktur Mikro Pada Permukaan Luar Di
Lokasi Lain

Pada Gambar 16 terlihat pada permukaan luar di lokasi lain juga mengalami serangan

pitting corrosion dan pada permukaannya tertutupi oleh deposit.

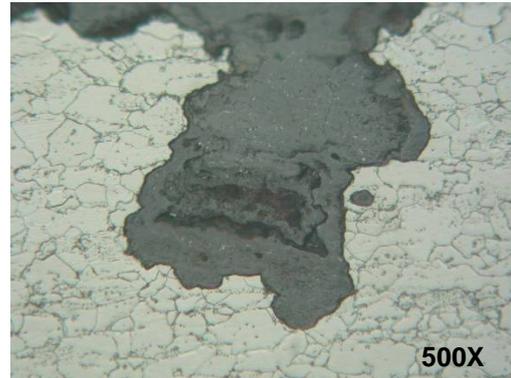
Gambar 17.
Perbesaran 500X Dari Gambar 16 Di Lokasi
Mengalami Serangan Korosi Sumuran (*Pitting
Corrosion*).

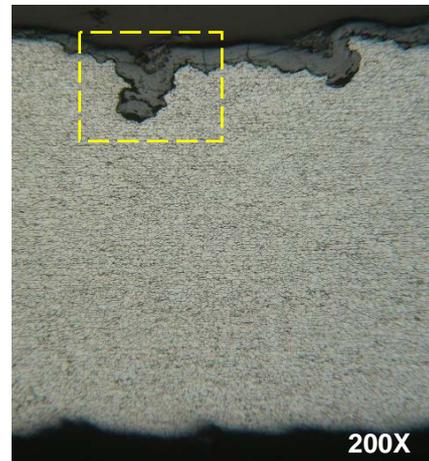
Gambar 18.
Struktur Mikro Di Lokasi Yang Lain, Terlihat
Pada Permukaan Luar Mengalami Serangan
Korosi Sumuran (*Pitting Corrosion*).

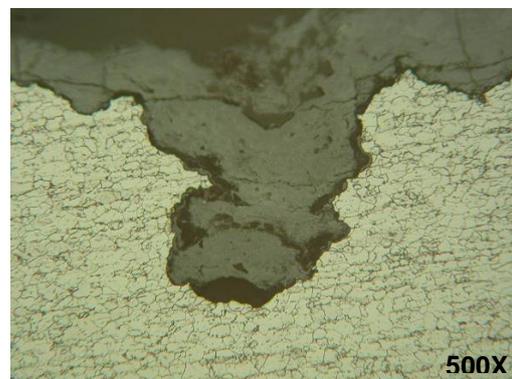
Gambar 19.
Perbesaran 500X Dari Gambar 18 Di Lokasi
Yang Mengalami Serangan Korosi Sumuran
(*Pitting Corrosion*).

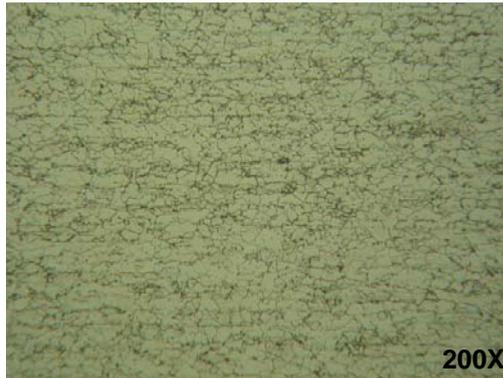
Gambar 20.
Struktur Mikro Di Bagian Tengah Tube Berupa Ferritik Dan Karbida Yang Tersebar Merata Etsa : Nital 2%.

Struktur mikro potongan memanjang di bagian tengah tube berupa feritik dan karbida yang tersebar merata, lihat Gambar 20.

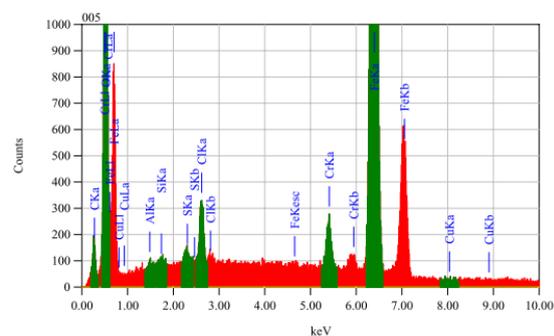
Gambar 21.
Grafik Dan Tabel Hasil Pemeriksaan Dengan *EDAX (Energy Dispersive X-Ray Analysis)* Pada Permukaan Luar *Tube Heat Exchanger*.

Dari hasil pemeriksaan deposit pada permukaan dalam dan luar *Tube Heat Exchanger* dengan metoda SEM dan EDX terindikasi mengandung unsur-unsur : *Carbon (C), Oxygen (O), Silicon (Si), Aluminium (Al) - diameter luar, Sulphur (S), Chlor (Cl), Natrium (Na), Calcium (Ca) - diameter dalam, Chrome (Cr), Iron (Fe) dan Cooper (Cu)*.

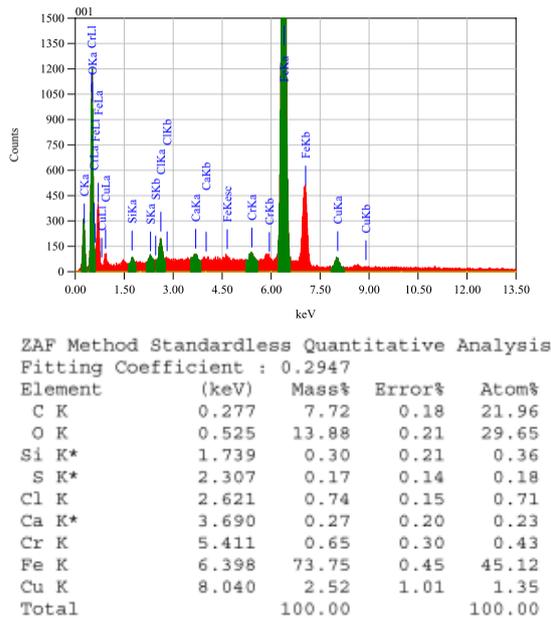
Gambar 22. Grafik dan Tabel hasil pemeriksaan dengan EDAX (*Energy Dispersive X-Ray Analysis*) Pada Permukaan Dalam *Tube Heat Exchanger*
