KARAKTERISASI PIPA BAJA KARBON RENDAH DALAM PENDEKATAN ANALISA KEGAGALAN

LOW CARBON STEEL PIPE CHARACTERIZATION IN FAILURE ANALYSIS APPROACH

Mawardi Silaban

Balai Besar Teknologi Energi (B2TE), BPPT
Kawasan PUSPIPTEK, Setu, Tangerang Selatan, Banten, 15314
E-mail : silaban90210@yahoo.com

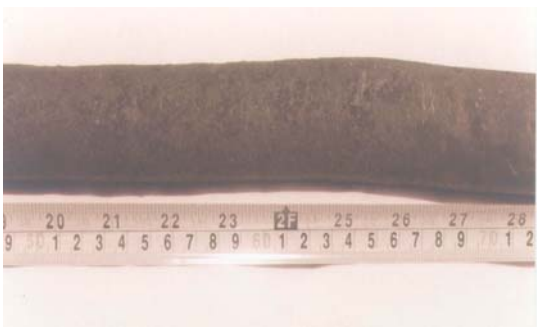
dari bagian pipa tersebut kemudian dipotong sekitar 4 cm pada daerah yang mengalami perubahan bentuk seperti pada Gambar 2.

Gambar 2
Pipa yang gagal

Dari Tabel.3 menunjukkan bahwa diameter luar pipa telah mengalami perbesaran, hal ini juga dapat dilihat pada Gambar 2, dan perbesaran yang terjadi adalah (34,90 – 34,0 = 0,90 mm). Tebal pipa mengalami penipisan (3,40 – 3,39 = 0,01 mm), dan *scale* (deposit) yang terbentuk menempel pada dinding dengan ketebalan rata-rata 5,54 mm.

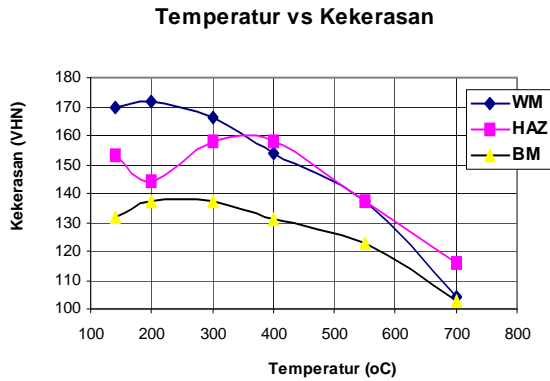
pada metal dasarnya (BM). Dengan semakin meningkatnya suhu maka angka kekerasannya akan semakin menurun, dan penurunan angka kekerasan yang signifikan terjadi pada temperatur 550 dan 700 °C, seperti pada Gambar 3.

Gambar 3.
Grafik Hubungan Kekerasan Terhadap Kenaikan Suhu

Berdasarkan Gambar 3 terlihat bahwa kekerasan akan berkurang dengan semakin meningkatnya temperatur. Dan berdasarkan Tabel 4, kekerasan pipa gagal telah mengalami penurunan yang signifikan.

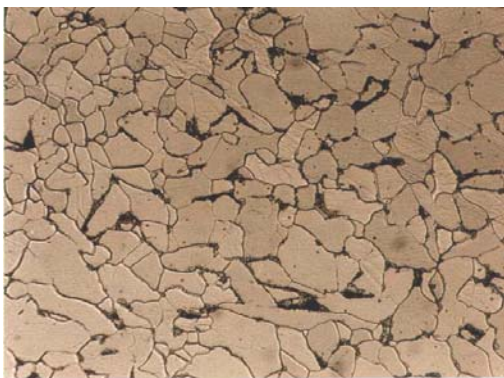
Gambar 4.
Photo Struktur Mikro Pipa Baru pembesaran 500 x dan dietsa nital 2 %.

Dari photo struktur mikro pipa baru Gambar 4, berdasarkan⁷⁾ adalah ferit (terang) dan perlit (hitam), dimana fasa perlit dalam fraksi kecil pada matriks ferit. Hal yang sama juga terlihat pada pipa baru yang mengalami perlakuan panas. Pada Gambar 5, telah terjadi perbedaan struktur mikronya, yaitu adanya pembulatan karbida. Menurut²⁾ Karbida sferoidit merupakan dispersi dari partikel yang bulat dalam matriks ferit, dan dapat menurunkan kekuatan baja (baja menjadi lunak).

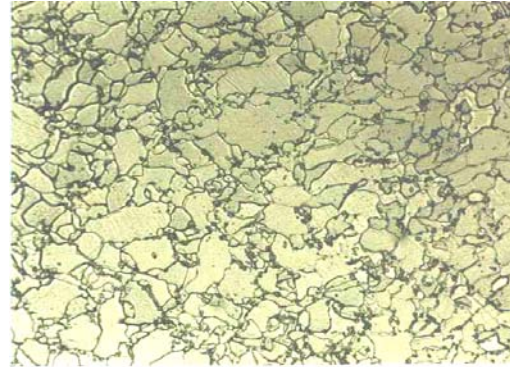
Gambar 5.
Photo Struktur Mikro Pipa Dengan Perlakuan Panas T 700 °C Pembesaran 500 x dan dietsa nital 2 %.

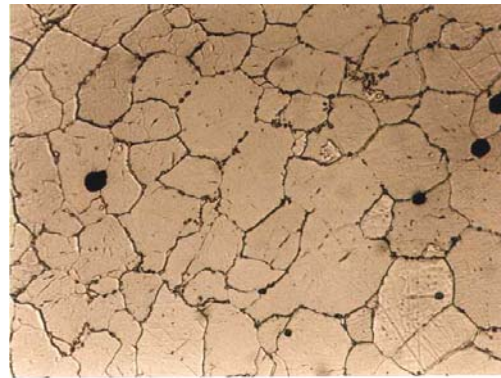
Gambar 6.
Photo struktur mikro pipa bekas pakai Pembesaran 500 x dan dietsa nital 2 %.

Pada Gambar 6 terlihat bahwa ukuran butir lebih besar bila dibandingkan dengan pipa baru ataupun pipa baru yang mengalami perlakuan panas, dalam hal ini struktur mikro pipa yang pada awalnya adalah ferit-perlit telah berubah menjadi butiran ferit yang membesar. Menurut⁷⁾ dari peristiwa pertumbuhan butir seperti diameter butir menjadi bertambah besar sehingga secara total mengurangi jumlah batas butir.

Dari gambar 6, telah terbentuk lapisan oksidasi pada suhu tinggi. Menurut⁸⁾, pada saat oksidasi besi di udara pada suhu tinggi, maka akan terjadi pertumbuhan lapisan *scale* (deposit), dan pada suhu diatas 570 °C rangkaian lapisan oksidasi di dalam deposit akan menjadi FeO, Fe₂O₃, dan Fe₃O₄, dengan FeO selanjutnya ke metal.

Perbesaran butiran merupakan akibat pengaruh suhu tinggi yang terperangkap pada permukaan pipa ketel uap. Kenaikan suhu tersebut terjadi akibat adanya kotoran atau kerak yang menempel pada permukaan pipa bagian dalam^{7,8)}. Kerak yang menempel akan mengganggu daya hantar panas dan menyebabkan terjadi pemanasan lokal, akibatnya panas yang mengalir dari ruang bakar terhambat dipermukaan pipa dan terjadi proses difusi pada permukaan pipa tersebut, sehingga energi panas banyak terbuang dan terjadi perbesaran butir.

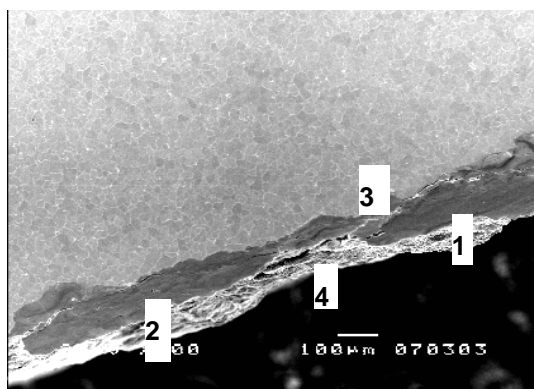
Gambar 7
Hasil Analisa EDS Diameter Luar Pipa Gagal

Data hasil analisa mikro (Tabel 5), pada lokasi 1 (Gambar 7), hanya terdapat unsur Fe (94,76 %) dan Cl (5,24 %) dan nilai persentase unsur Fe sangat tinggi bila dibandingkan unsur Cl. Hal yang sama juga terjadi pada lokasi 2 dimana unsur Fe (97,04 %) dan Cl (2,96 %) . Pada lokasi 3 yang terdapat hanya unsur Fe (100 %) saja. Sedangkan pada titik 4 terdapat unsur Co (57,89 %) dan (Al.42,11 %)

Pada pipa ketel uap bagian luar juga telah terjadi proses oksidasi pada suhu tinggi, hal ini dibuktikan dengan hasil pemeriksaan EDS, dimana ikatan kimia yang terbentuk adalah Fe₂O₃, dengan komposisi

yang cukup besar. (Gambar 7). Aliran air/uap dalam pipa, kadang-kadang membawa unsur ikutan yang selanjutnya membentuk deposit dan menempel pada permukaan dalam pipa, dan dari hasil pemeriksaan terhadap kerak/deposit yang menempel pada pipa, unsur ikutan tersebut adalah Na, Mg, Si, Ca dan Fe (Gambar 8).

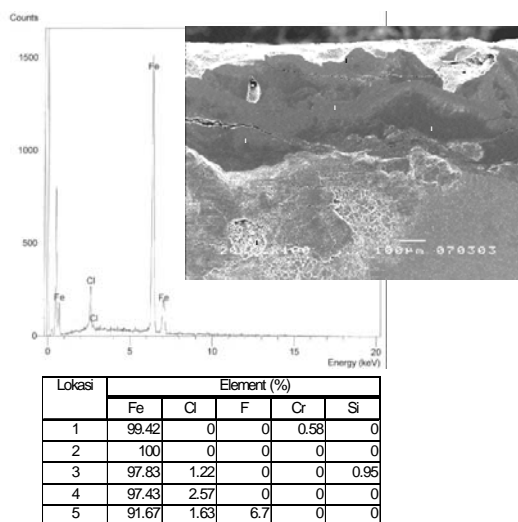
Dari hasil analisa mikro (Gambar 8), pada lokasi 1 hanya terdapat unsur Fe dan Cr dengan persentase Fe yang cukup besar (99,42 %). Pada lokasi 2 hanya terdapat unsur Fe saja (100 %), sedangkan pada lokasi 3 terdapat unsur Fe (97,83 %), Cl (1,22 %) dan Si (0,95 %). Pada lokasi 4 terdapat unsur Fe (97,43 %) dan Cl (2,57 %) serta pada lokasi 5 terdapat unsur Fe (91,67 %), Cl (1,63 %) dan unsur F 96,7 %).

Gambar 8
Hasil Analisa EDS Diameter Dalam Pipa Gagal
