ANALISIS KEGAGALAN *IMPELLER* PENYEBAB KERUSAKAN POMPA AIR KAPAL LAUT

IMPELLER FAILURE ANALYSIS CAUSES OF SENTRIFUGAL PUMP DAMAGE FROM SHIP UNIT

Eka Febriyanti, Sutarjo, Khairul Anwar

Perekayasa Pada Balai Besar Teknologi Kekuatan Struktur, BPPT

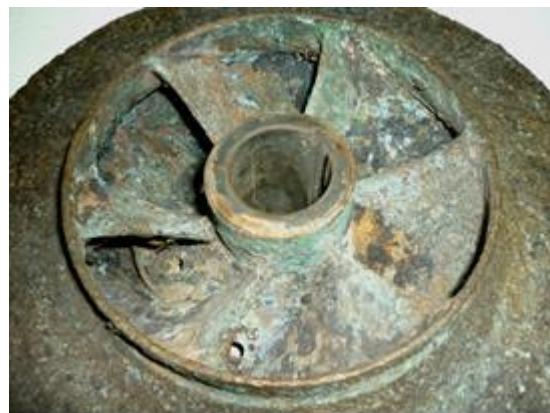
Impeller pompa sentrifugal dilaporkan mengalami kerusakan setelah 1 tahun pengoperasian. Pompa yang diteliti merupakan pompa ke-satu, dan merupakan pompa yang paling banyak digunakan dari ketiga sistem pompa yang didesain untuk mengerakkan kapal laut. Masalah pada pompa ditemukan ketika terdengar gangguan suara berlebih yang keluar dari pompa. Gambaran desain menyebutkan bahwa *impeller* terbuat dari material B198-13A Grade C87400 yaitu merupakan tipe (*silicon brass*) (82 Cu-0,5 Pb-14 Zn-3,5 Si)⁷.

Gambar 2.
Impeller yang Mengalami Korosi Seragam di Permukaan

Saran yang perlu dilakukan untuk mencegah terjadi kerusakan yang sama di masa mendatang yaitu mengganti material *impeller* dari jenis *silicon brass* menjadi *leaded red brass* yang lebih tahan terhadap serangan *dezincification*.

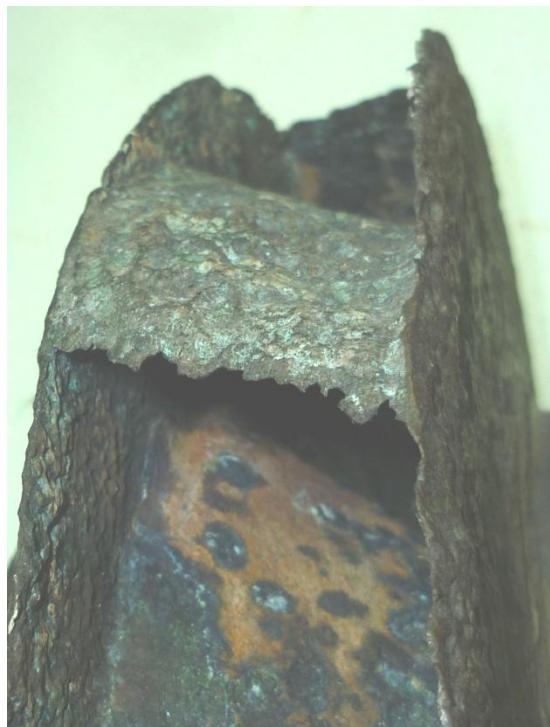
Analisis visual dan pengamatan menggunakan mikroskop stereo (perbesaran 40x) dilakukan secara detail pada *impeller* yang diterima di laboratorium. Hasil pemeriksaan menunjukkan bahwa *impeller* pompa mengalami serangan korosi seragam (*uniform corrosion*) di seluruh permukaan¹¹⁾ seperti yang terlihat pada Gambar 4. Selain itu, permukaan sudu *impeller* pompa juga mengalami korosi *pitting* secara merata di bagian dalam maupun luar seperti yang terlihat pada Gambar 5.

Serangan korosi yang terjadi adalah serangan *uniform corrosion* dengan penampakan seperti busa (*spongy*) di daerah lainnya. Selain itu, daerah yang terserang korosi dan terkena *pitting* mengandung produk korosi berwarna "hijau" atau disebut "*green corrosion residu*"¹²⁾.

Gambar 4.
Pemeriksaan *Impeller* yang Mengalami
Korosi Seragam pada Permukaan

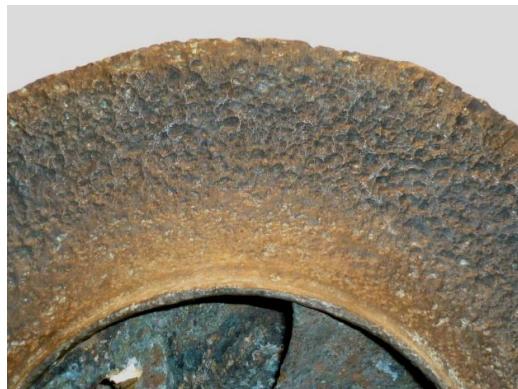
Gambar 5.
Permukaan Sudu *Impeller* Pompa
Mengalami Korosi *Pitting* secara Merata di
Bagian Luar maupun Dalam

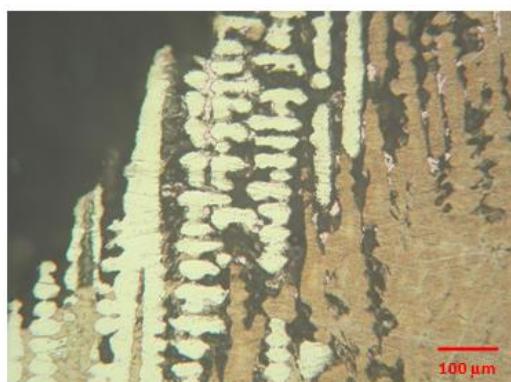
Gambar 7.
Struktur Mikro Sampel 1, Lokasi 1 pada
Dinding Sudu Daerah Tepi Material *Impeller*
Zn-chill Cast berupa *segregated-α dendrites*
dan Mengalami Serangan Korosi Melalui
Batas Butir

Hasil pemeriksaan metalografi pada sampel diambil dari *spongy area* pada permukaan *impeller*. Permukaan sampel yang di-mounting, dipoles, dan dietsa dengan $K_2Cr_2O_7 + H_2SO_4$. Pemeriksaan metalografi menunjukkan bahwa permukaan lapisan pada kedalaman tertentu sangat berbeda dari hasil pengecoran. Pemeriksaan yang lebih detail pada permukaan lapisan ini seperti yang terlihat pada Gambar 6 s/d Gambar 20. Namun, fasa *zinc interdendritic* mengalami *selective etching*¹⁵⁾ sehingga mempengaruhi performa dari logam.

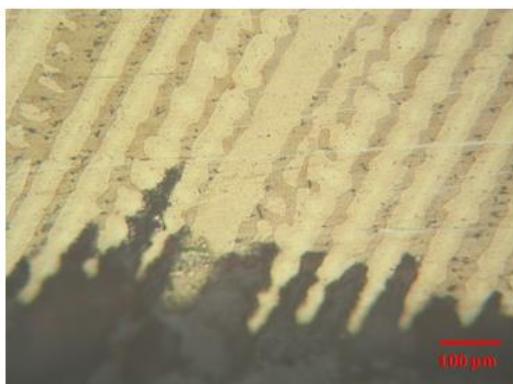
Gambar 15.
Struktur Mikro Sampel 3 bagian *Liding edge*
Lokasi 3 pada daerah tepi 4 berupa berupa
segregated- α dendrites dan mengalami serangan korosi
merata melalui batas butir

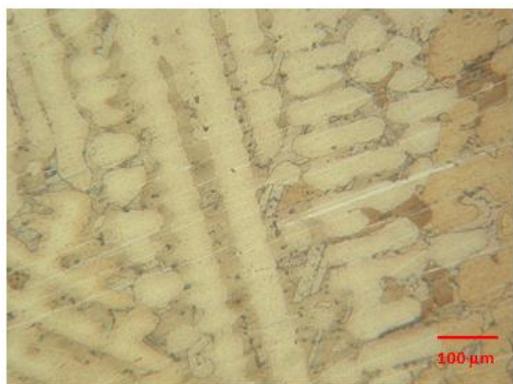
Gambar 16.
Struktur Mikro Sampel 3 bagian *Liding edge*
Lokasi 4 pada daerah tepi berupa berupa
segregated- α dendrites dan mengalami serangan korosi
merata melalui batas butir

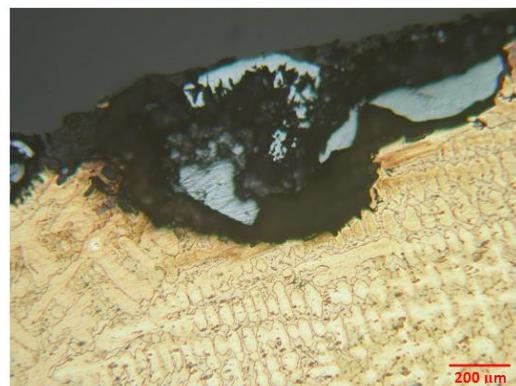
Untuk sampel 4 (sudu *trilling edge*) di lokasi 1, 2, dan 3 pada daerah tepi juga menunjukkan bahwa struktur mikro berupa *segregated- α dendrites*¹³⁾ dan mengalami serangan korosi pitting¹¹⁾ dan merata melalui batas butir¹¹⁾ seperti yang terlihat pada Gambar 17 s/d Gambar 20.

Gambar 18.
Struktur Mikro Sampel 4 bagian *Trilling edge*
Lokasi 1 pada daerah tepi berupa *segregated- α dendrites* dan mengalami serangan korosi
pitting dan merata melalui batas butir

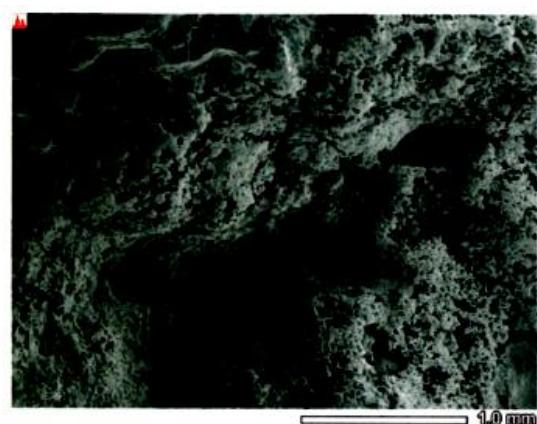
Gambar 25.
Hasil SEM dari Permukaan *Impeller* Pompa pada Posisi 1

Sampel untuk analisis SEM (*Scanning Electron Microscope*) diambil dari daerah yang terkorosi pada permukaan *impeller* pompa. Pemeriksaan SEM menunjukkan bahwa *impeller* pompa telah mengalami serangan korosi merata dan telah tertutup produk korosi. Hal ini menunjukkan bahwa mekanisme *selective leaching* terjadi pada *silicon brass base metal*. *Selective leaching* tampak dari bentuk pola dendritik dari pengecoran seperti yang terlihat pada Gambar 25 s/d Gambar 27 dalam skala mikroskopik.
