## ANALISIS KERUSAKAN RADIATOR SEPEDA MOTOR 150cc

### FAILURE ANALYSIS OF 150cc MOTOR CYCLE RADIATOR

Amin Suhadi

Peneliti pada Balai Besar Teknologi Kekuatan Struktur, BPPT  
Kawasan PUSPIPTEK, Serpong, Tangerang 15314  
Tel. (021)-7560565; Fax. (021)-7560903  
e-mail : aminsuhadi@gmail.com

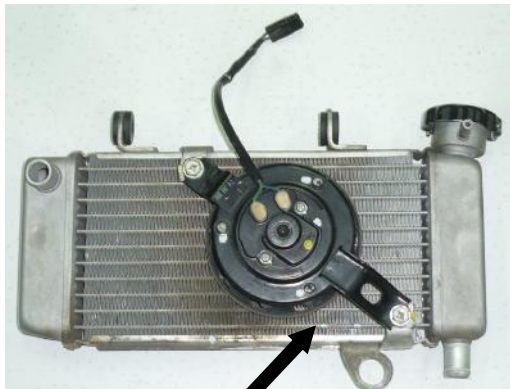
Gambar 5.  
Kipas yang dikaitkan pada bagian belakang radiator.

Kipas akan aktif dan bekerja sesuai dengan pengaturan pada sistem pendingin tersebut. Lokasi saluran air yang bocor terletak pada pipa air ke 2 dari bawah di posisi radiator bagian belakang dibawah kipas (berhadapan dengan mesin), panjang retak  $\pm 93$  mm (tanda panah pada Gambar 5).

Dari pemeriksaan visual didapat fakta bahwa letak kerusakan radiator sepeda motor yang mengalami retak dan bocor terjadi pada pipa air ke 2 dari bawah di posisi belakang dekat kipas (berhadapan dengan mesin), panjang retak  $\pm 93$  mm (Gambar 5). Jika lokasi tersebut diamati lebih teliti terlihat jelas retakan tidak saja mengakibatkan kebocoran tapi juga putusya sirip sirip pendingin yang terjadi pada beberapa tempat (Gambar 6).

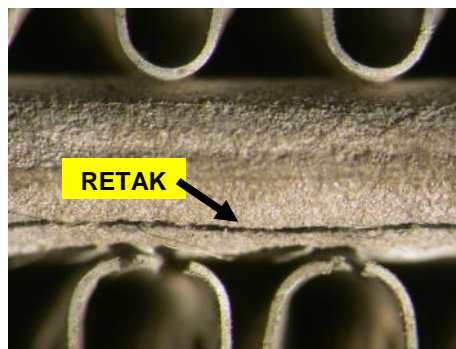
Gambar 6.  
Perbesaran dari Gambar 5 pada lokasi retak di bawah kipas, terlihat dengan jelas retak dan sirip pendingin yang putus.

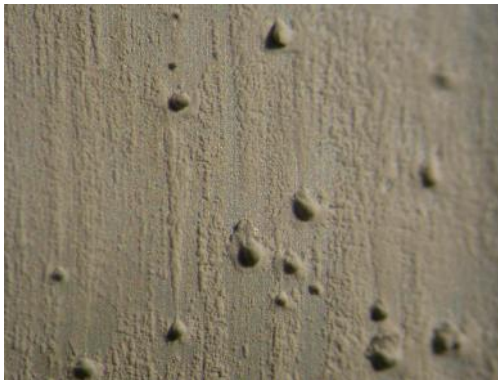
Pemeriksaan visual pada permukaan dalam pipa hanya terdapat deposit dari fluida, namun tidak ditemukan adanya bukti terjadinya proses korosi (Gambar 7).

Gambar 7.  
Foto kondisi permukaan bagian dalam radiator terdapat kerak dari endapan air radiator.

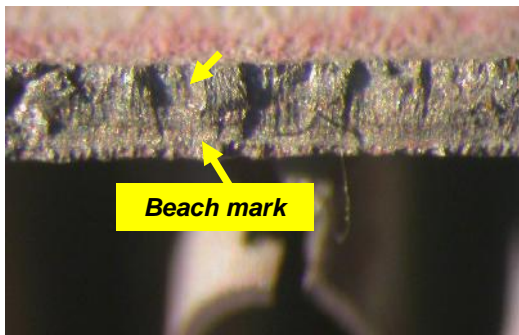
Hasil pemeriksaan fraktografi pada permukaan patahan dari pipa air menunjukkan bahwa retak dimulai dari sisi dalam disebabkan beban dinamis yang ditimbulkan oleh getaran. Bentuk permukaan patahan berupa patah lelah, terlihat adanya alur garis pantai (*beach mark*)<sup>6-8)</sup>(Gambar 8).

Gambar 8.  
Foto makro permukaan patahan menunjukkan ciri khas patah lelah (*fatigue*) dengan adanya *beach mark* dan patah sisa.

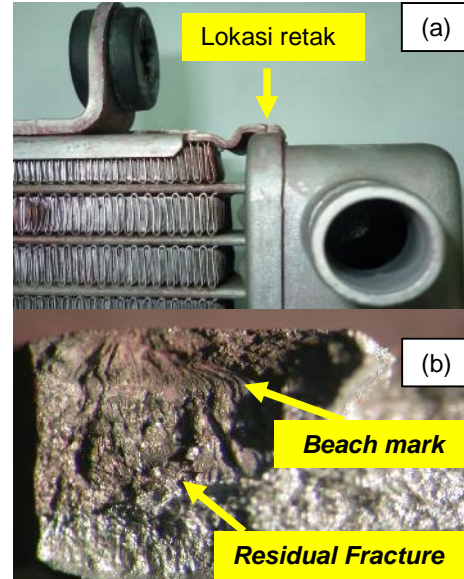
Selain itu pemeriksaan fraktografi menunjukkan juga terjadi retak pada rangka pelat radiator pada bagian atas kiri dan kanan, posisi retak dekat dengan penggantung radiator. Bentuk patahan mempunyai ciri khas dari patah lelah (*fatigue fracture*)<sup>9-11)</sup> yaitu terdapat *beach mark* dan patah sisan (Gambar 9).

Gambar 9.  
Lokasi retak pada kerangka radiator (a), dan permukaan retak dengan ciri khas patah lelah pada retak tersebut (b).

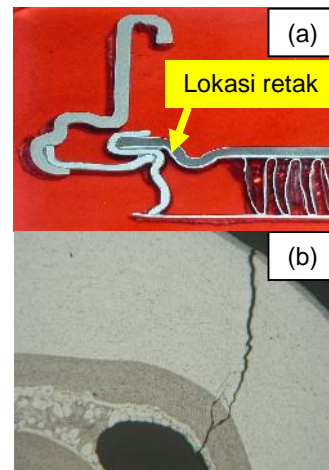
Hasil pemeriksaan metalografi pada sampel 1 potongan melintang pada daerah *water inlet* dilokasi rangka pelat radiator yang mengalami retak menunjukkan bahwa struktur mikro berupa Al-Si dan mengalami retak dari bagian luar dengan bentuk retak memotong butir (*transgranular cracking*). Pemeriksaan metalografi pada sampel 2 yang terletak di material sirip pendingin potongan memanjang pipa air menunjukkan adanya retak akibat getaran dan beban tekuk<sup>12,13)</sup>(Gambar 10).

Gambar 10.  
Potongan melintang lokasi retak pada sirip pendingin (a), struktur mikro pada daerah retak dan bentuk retak trans granular (b).

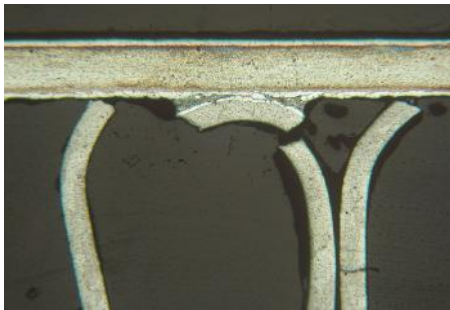
Pemeriksaan metalografi pada sampel 3 pipa air potongan melintang pada daerah retak menunjukkan struktur mikro yang sama dengan lokasi lain (Gambar 11).

Gambar 11.  
Potongan melintang pipa saluran air di daerah retak ber struktur sama dengan daerah lain yaitu paduan Al Si.

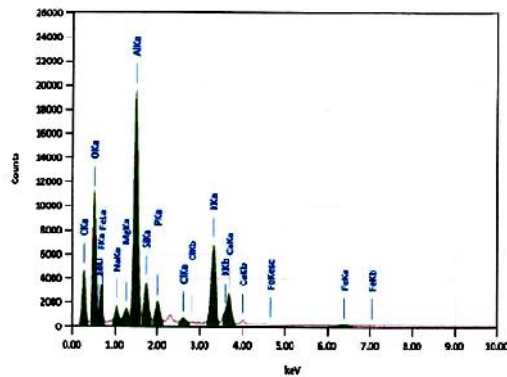
Dari hasil pemeriksaan komposisi kimia menggunakan metode EDS terlihat bahwa tidak ada elemen yang mencurigakan yang dapat menjadi petunjuk yang dapat menyebabkan sumber terjadinya retak (Gambar 12).

Gambar 12.  
Hasil pemeriksaan komposisi kimia pada permukaan patahan dengan EDS

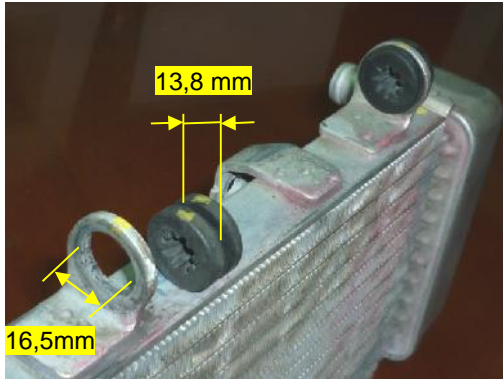
Gambar 13.

Hasil pengamatan terhadap perbedaan diameter karet peredam getaran dengan lubang dudukan karet pengikat radiator

Sumber getaran yang berasal dari kipas angin, serta dari mesin dan juga dari pengoperasian motor seharusnya diredam oleh karet penghubung yang melekat pada penopang radiator. Bukti dari hasil pemeriksaan menunjukkan bahwa karet yang berfungsi sebagai peredam getaran radiator pada posisi atas telah aus dan kendur sehingga fungsi peredaman tidak optimum lagi. Hasil pengukuran dimensi lubang pelat (16,5 mm) dengan diameter badan karet (13,8 mm) mempunyai perbedaan cukup besar (Gambar 13).

Akibat dari kendurnya karet peredam tersebut dan tidak terdapat peredam getaran yang lain, maka getaran tetap diteruskan ke radiator dan akhirnya penopang radiator retak. Menurut Tajabadi<sup>14</sup>) getaran dan benturan dapat mengakibatkan luka menyerupai takikan (*notch*) pada konstruksi sehingga jika getaran terus berlangsung takikan ini dapat menjadi awal retak pada konstruksi. Dalam kondisi tersebut, karena getaran tetap berlangsung maka retak merambat terus dan akhirnya sampai pada pipa air sehingga pipa air juga ikut retak mengikuti mekanisme yang sama dan akhirnya bocor<sup>10-12</sup>).
