ANALISA KEGAGALAN PROSES PEMBUATAN STRAP AKI KENDARAAN BERMOTOR

FAILURE ANALYSIS OF IMPROPER MANUFACTURING PROCESS OF CAR BATTERY STRAP

Fogot Endro Wibowo^a, Amin Suhadi^b

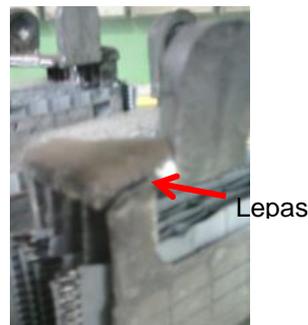
1. Pelat lepas (*plate off*) dari strap, yaitu ujung pelat terlepas dari *strap* seperti terlihat pada Gambar 5. Penyebabnya antara lain adalah :
 - Ketinggian pelat sebelum dilas yang tidak seragam
 - *Lug* (ujung) pelat kotor sebelum dilas
 - Proses pengelasan yang kurang sempurna

Gambar 5. Sambungan Pelat Lepas dari Strap Aki

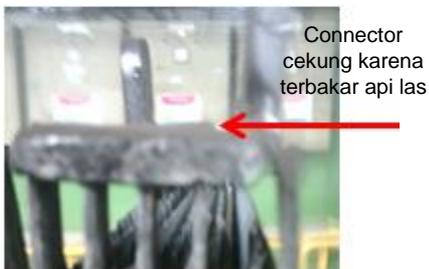
Gambar 7.
Connector Terbakar

Penyebab terjadinya *connector* terbakar ini adalah besar api las dan jarak api las dengan *connector* tidak sesuai standar.

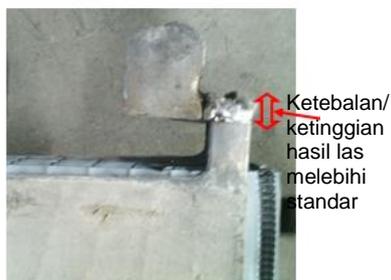
Tebal *strap* hasil pengelasan melebihi batas standar yang ditentukan, seperti Gambar 8. Beberapa penyebabnya adalah api las kurang dari standar, pengisian *filler* terlalu lama, dan material *filler* kotor.

Gambar 8.
Ketebalan Strap Melebihi Standar

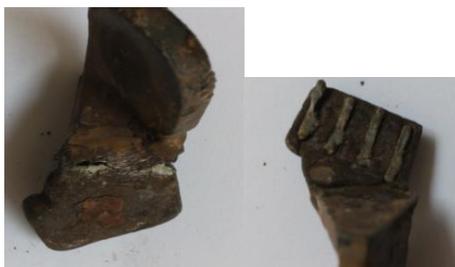
(a) (b)
Gambar 10.

Strap Aki yang sudah mengalami Patah:
(a) Tampak Atas, (b) Tampak Bawah

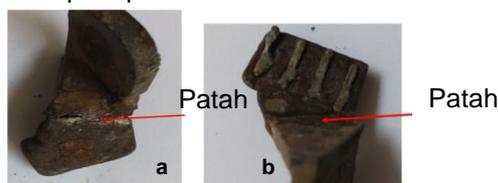
Gambar 12.

- Nomor sel dalam aki : 2
- Strap patah pada nomor sel : plate Negatif
- Posisi dan gambar strap patah adalah seperti pada Gambar 12

Posisi Patah pada Strap

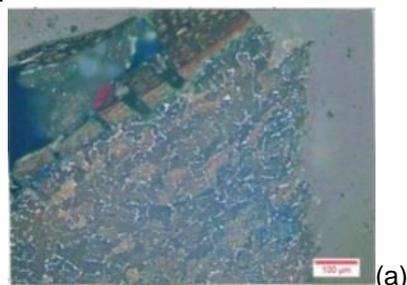
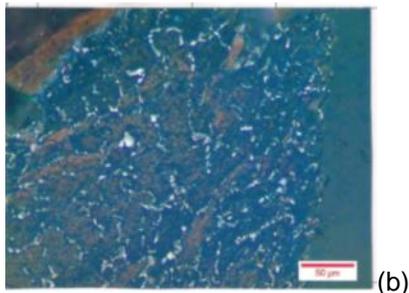
Gambar 13.
Mikrostruktur dari Patahan dengan Menggunakan SEM
(a) Pembesaran 200x; Pembesaran 500x

Pada Gambar 13 menunjukkan struktur mikro logam kristal awal yang kaya Pb berderet seperti batang kayu, dimana eutektik Sb 1,1% mengisi celah diantaranya. Fungsi dari Arsen (As) adalah memperbaiki sifat anti korosi di bagian eutektik serta mencegah korosi antar kristal. Tetapi campuran eutektik pada logam berkadar Sb rendah sehingga bagian ujung kelompok kristal awal, yaitu batas partikel, mudah retak.

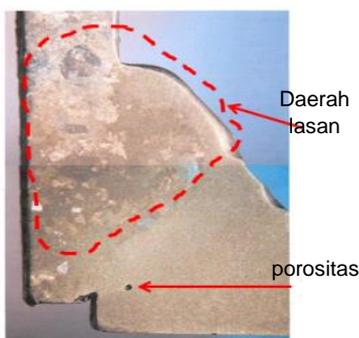
Gambar 14.
Penampang Strap Aki yang Tidak Patah

Pemeriksaan struktur makro diambil dari strap aki di daerah pengelasan yang belum mengalami patah, dan hasil pemeriksaan dapat dilihat pada Gambar 14. Dari gambar tersebut terlihat bahwa pada daerah lasan kualitas pengelasannya baik, namun di daerah HAZ terdapat porositas, yang dapat menjadi sumber retak.

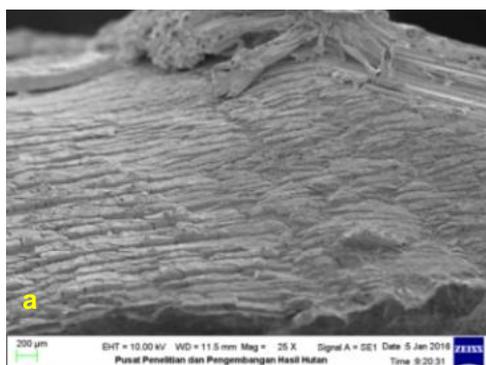
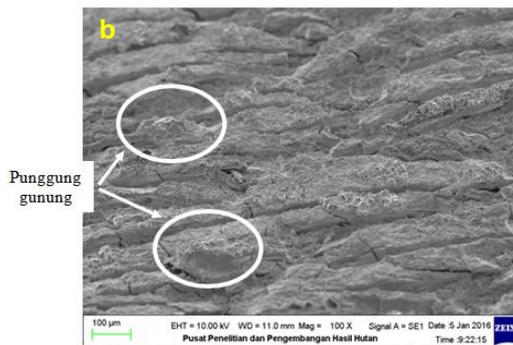
Gambar 15.
Hasil Uji SEM
(a) permukaan patahan Strap. (b) perbesaran di alur patahan.

Dari Gambar 15 terlihat permukaan patahan dalam bentuk seperti pegunungan dihasilkan pada kondisi atmosfer yang mengandung sulfur. Punggung dan zona membentang itu terbentuk dari pergerakan retak bagian depannya. Efek ini terbentuk karena adanya retak lokal periodik dengan pembentukan partikel sulfida dalam pengayaan zona sulfur di ujung retak¹⁰. Hal ini membuktikan bahwa keseragaman kandungan sulfur dalam bahan baku komponen strap aki (*connector*, pelat dan *filler*) juga mempengaruhi terjadinya patah.

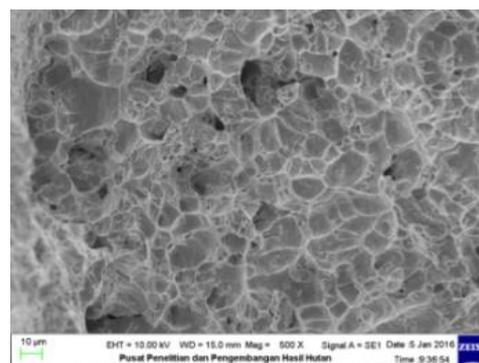
Gambar 16.
Hasil Uji SEM pada Sampel 2

Pada Gambar 16 terlihat celah (*rongga*) sebagai hubungan *Stress Corrosion Cracking* (SCC) terhadap *Hydrogen Embrittlement*¹³. Terlihat mekanisme pertumbuhan retak yang cenderung sama dari beberapa bagian.

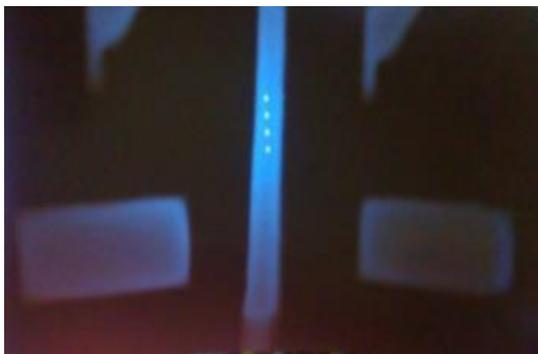
Gambar 17.
Hasil Uji X-ray Radiografi

Berdasarkan hasil analisis dari gambar hasil X-Ray pada pengelasan *strap* aki yang tidak patah menunjukkan bahwa tidak ditemukan adanya indikasi cacat, sehingga hasil pengelasan dapat disimpulkan mempunyai kualitas yang baik.
