ANALISA KEGAGALAN TRACK LINK EXCAVATOR

FAILURE ANALYSIS OF TRACK LINK EXCAVATOR

Eka Febriyanti^a, Abdul Gafar^b, Agus Suhartono^a

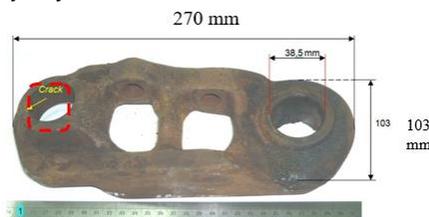
Gambar 2. Hasil Pengukuran Dimensi *Track Link Excavator* yang Mengalami Kerusakan atau Retak pada Daerah *Pin*

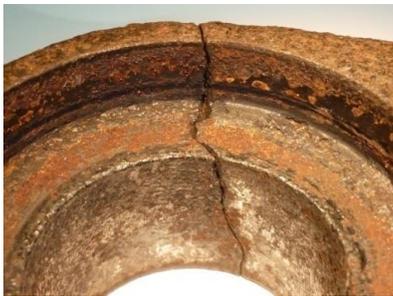
Hasil pemeriksaan fraktografi menunjukkan adanya kerusakan/retak pada daerah *pin* (Gambar 4) sebagai penyambung antar rantai. Selain itu, retak awal dimulai dari sisi luar (Gambar 5) dan penjalaran retak dimulai dari material bagian tipis ke tebal (Gambar 6). Permukaan patahan pada lubang *pin* berupa patah leleh yang dimulai dari bagian luar. Hal ini dibuktikan dari daerah patah awal yang mempunyai permukaan lebih rata dan adanya *initial crack*. Sedangkan bentuk alur patah leleh tidak terlihat dikarenakan saat patah kondisi *track line excavator* mendapat beban operasi sehingga patahan tersebut mengalami benturan antar patahan.

Gambar 4.
Bentuk Retak dari Bagian Dalam *Pin*

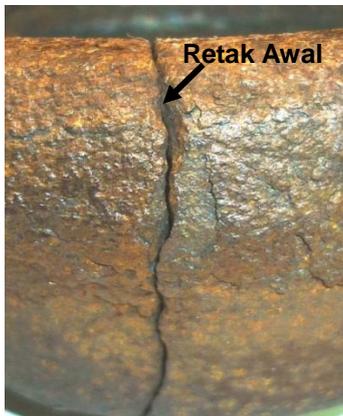
Gambar 5.
Retak Awal Dimulai dari Sisi Luar

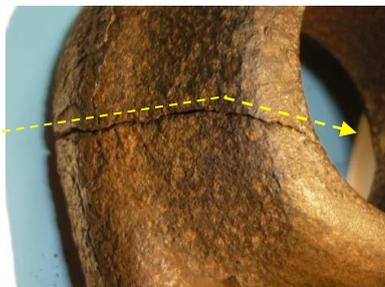
Gambar 6.
Penjalaran Retak Dimulai dari Material Bagian Tipis ke Tebal

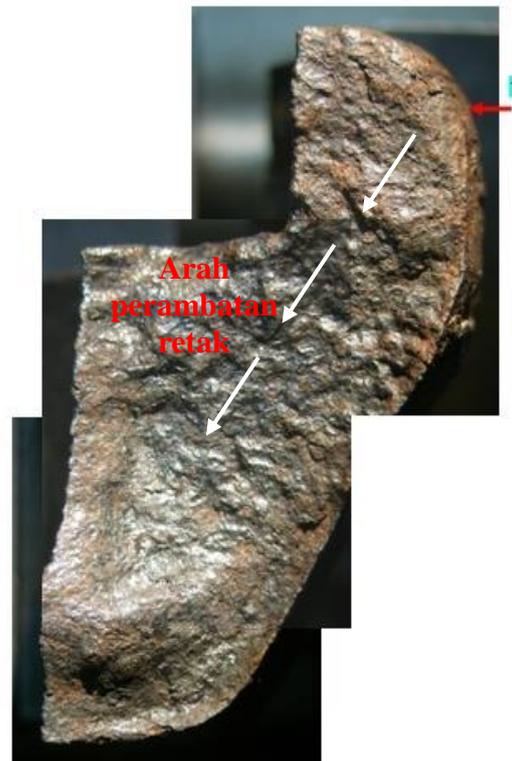
Gambar 8.
Perbesaran Gambar 7 Menunjukkan bahwa Permukaan Patahan pada Lubang *Pin* Berupa Patah Leleh yang Dimulai dari Bagian Luar (lokasi 1) sedangkan Lokasi 2 Merupakan Patah Akhir

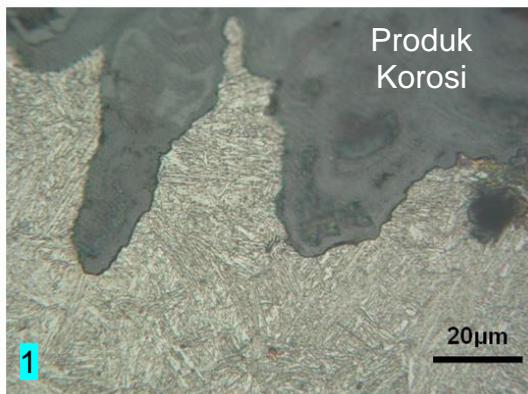
Gambar 10.
Struktur Mikro Sampel 1 pada Lokasi 1 di Daerah Awal Retak dari Bagian Luar Berupa Martensit Temper. Selain itu, terjadi korosi merata-sumuran dibagian luar. Etsa : nital 2%

Hasil pemeriksaan metalografi untuk sampel 1 pada lokasi 1 di daerah awal retak menunjukkan bahwa struktur mikro bagian luar berupa martensit temper¹²⁾. Selain itu, terjadi korosi merata-sumuran di bagian luar seperti yang terlihat pada Gambar 10. Untuk sampel 1 pada lokasi 2 juga menunjukkan bahwa struktur mikro pada permukaan luar berupa martensit temper¹²⁾ dan terjadi korosi sumuran di bagian luarseperti yang terlihat pada Gambar 11-12. Untuk sampel 1 pada lokasi 3 menunjukkan bahwa struktur mikro pada daerah tengah patahan berupa martensit temper¹²⁾ serta ditemukan banyak produk korosi dan inklusi pengotor¹²⁾ seperti yang terlihat pada Gambar 13. Sedangkan untuk sampel 2 menunjukkan bahwa struktur mikro pada potongan melintang berupa martensit temper¹²⁾ dan ditemukan banyak inklusi pengotor¹²⁾ seperti yang terlihat pada Gambar 14-15.

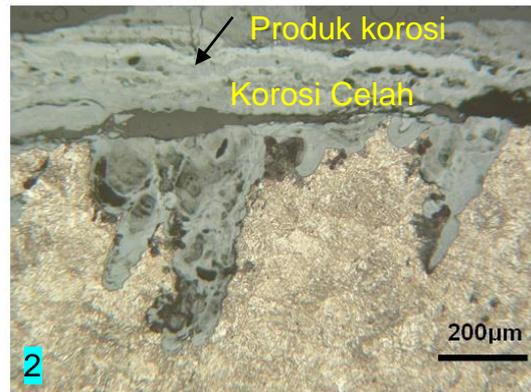
Gambar 11.
Struktur Mikro Permukaan Luar (lokasi 2) berupa Martensit Temperdan Terjadi Korosi Celah. Etsa : nital 2%

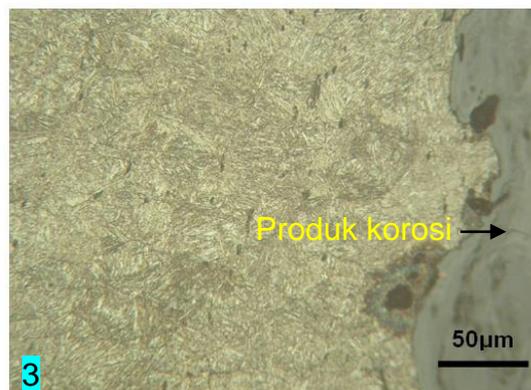
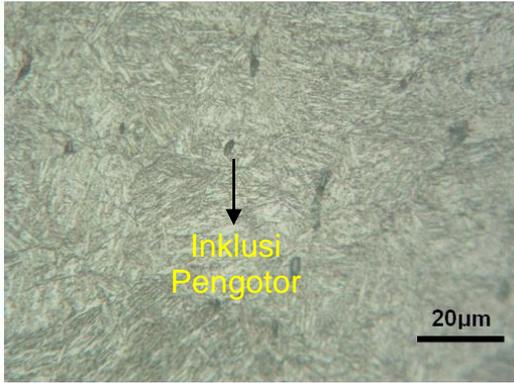
Gambar 13. Pada Lokasi 3 Daerah Tengah Patahan Terdapat Produk Korosi, Struktur Mikro Berupa Martensit Temper (a) dan Ditemukan Banyak Inklusi Pengotor(b). Etsa: nital 2%.

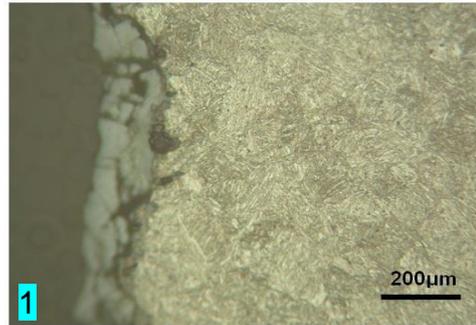
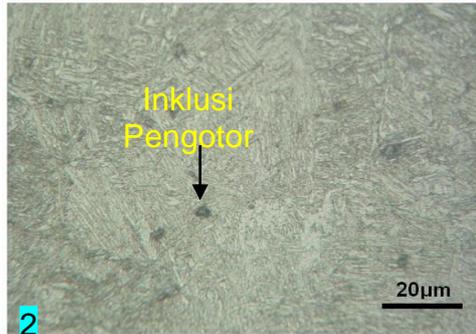
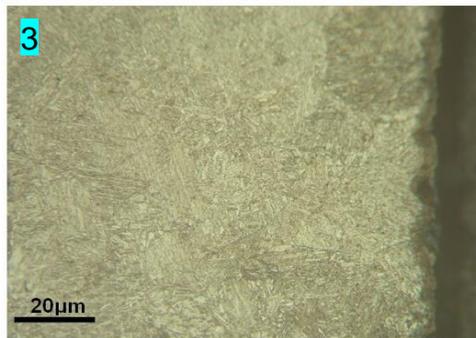
Gambar 15.

Struktur Mikro Sampel 2 Potongan Melintang berupa Martensit Temper dan Terdapat Inklusi Pengotor. Etsa: nital 2%.

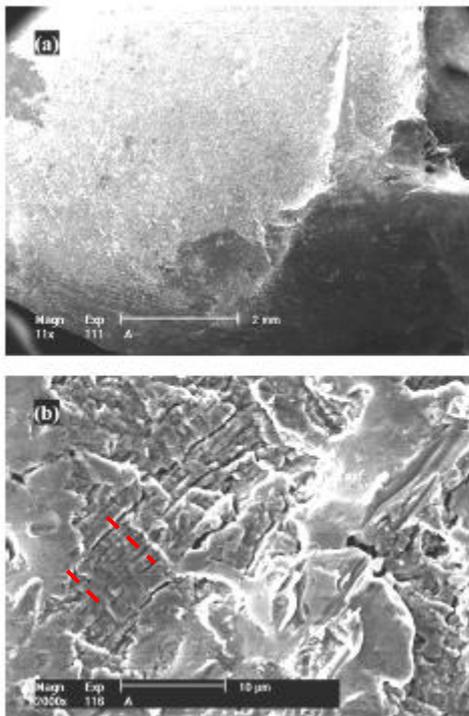
Gambar 18.
Pemeriksaan SEM a) Potongan Melintang *Track Link Excavator* Menunjukkan Adanya
b) Striasi Fatik

Sampel untuk analisa SEM (*Scanning Electron Microscope*) diambil dari daerah permukaan patahan *track link excavator* menunjukkan adanya striasi yang

merupakan tipe perambatan retak fatik¹⁴⁾ yang terlihat pada gambar 18. Selain itu, pada Gambar 19 menunjukkan adanya inklusi pengotor pada permukaan *track link excavator*. Sedangkan dari hasil analisa spektrum EDX (*Energy Dispersive X-ray analysis*) dari permukaan patahan *track link excavator* mengandung unsur-unsur seperti Fe, Mn, dan S seperti yang terlihat pada Gambar 20.

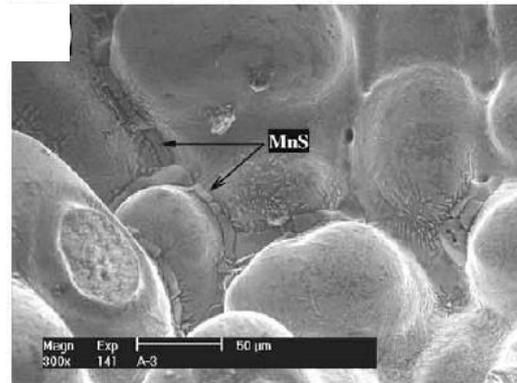
Gambar 19.
Permukaan Patahan *Track Link Excavator* Menunjukkan Adanya Inklusi

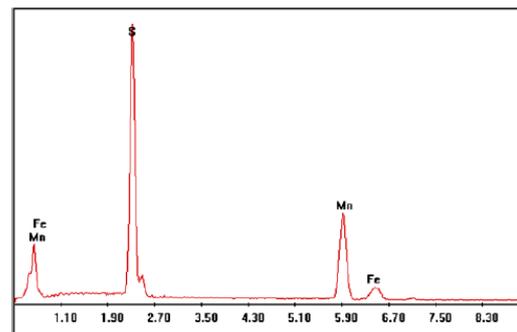
Gambar 20.
Spektrum EDX Inklusi di Permukaan Patahan *Track Link Excavator*
