PATAHNYA PEGAS ULIR KERETA API AKIBAT KELEBIHAN BEBAN

THE BREAKING OF TRAIN SPRING COIL CAUSED BY OVERWEIGHT

M. N. Setia Nusa

Peneliti Bidang Kajian Material
Balai Besar Teknologi Kekuatan dan Struktur – BPP Teknologi
e-mail: naswir.setia@bppt.go.id

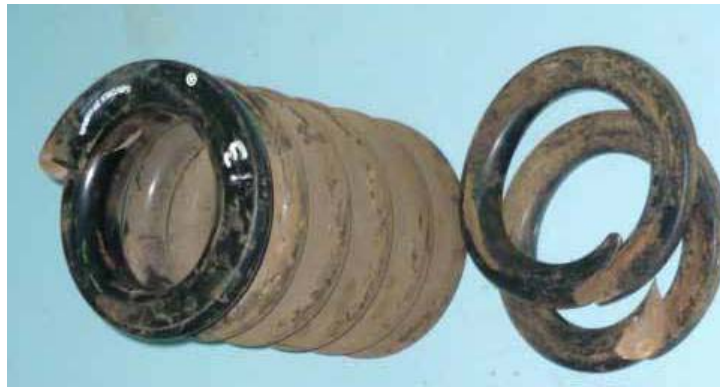
Gambar 1.

Pada pegas tipe ulir untuk kereta api mengalami patah. Untuk investigasi penyebab patahnya dilakukan analisa kerusakan terhadap sampel pegas (Gambar 1), menunjukkan pegas yang masih utuh dan

Pegas ulir kereta api sebagai sampel untuk dilakukan analisa kerusakan No. 13 dalam kondisi patah di satu lokasi

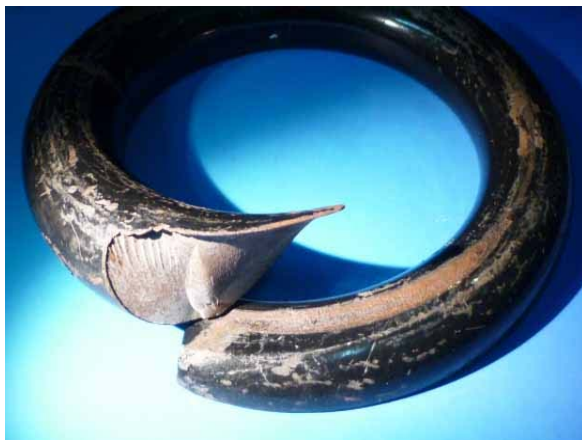
Gambar 2.

Foto makro permukaan patah pegas ulir no. 13 menunjukkan patahan yang dimulai pada lingkaran pertama di daerah titik tumpu berupa patah lelah (*fatigue fracture*)

Hasil pemeriksaan fraktografi dapat dilihat bahwa: pegas ulir no.12 kondisi utuh sebagai pembandingan sehingga dapat diamati kondisi pegas ulir sebelum terjadinya patah. Hasil pengujian fraktografi ditunjukkan pada gambar 2 pegas ulir no.13 kondisi patah di satu lokasi / sisi di ujung pegas ulir.

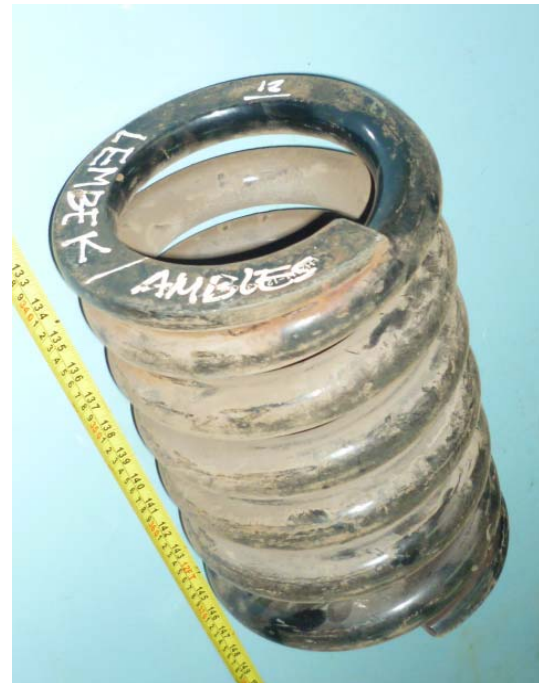
Gambar 3.

Pegas ulir no.12 kondisi yang masih utuh sebagai pembandingan pada patahnya pegas ulir.

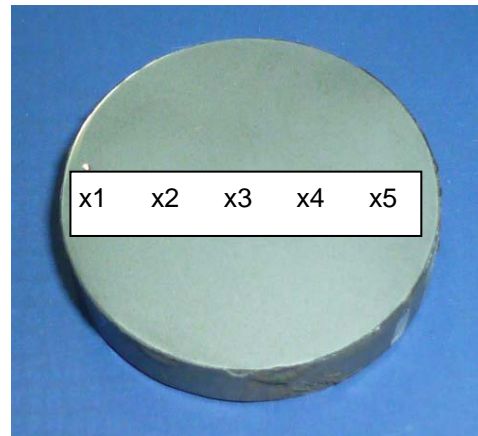
Gambar 4

Hasil pengujian kekerasan disajikan dalam Tabel 2 kekerasannya adalah (nilai rata-rata): 50,3 HRC (pegas ulir no.12) dan 52,18 HRC (pegas ulir no. 13). Kekerasan material pegas ulir (60Si2CrVA) setelah heat treatment adalah 47-52 HRC.

Lokasi pengujian kekerasan, pengujian yang diambil pada x1 sampai x5 di permukaan pegas ulir yang dipotong secara melintang (pegas ulir berbentuk lingkaran) dan titik-titik pengambilan sampel uji kekerasan.

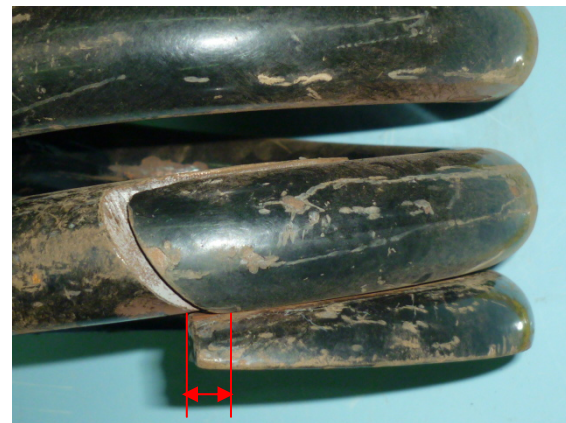
Gambar 5.

Pegas ulir no. 13 mengalami patah di lokasi satu sisi putaran dari ujungnya. (patahan berada pada ± 10 mm dari ujung pegas ulir).

Pada pegas ulir kereta api ini tegangan *bending* terjadi pada ujung pegas ulir dimana ujung pegas ulir berlaku sebagai tumpuan dan ini seharusnya tidak terjadi. Hal ini terjadi kemungkinan karena pelat penumpu pegas ulir tidak bekerja baik, atau tidak dapat menahan beban tekan, sehingga pelat terdeformasi dan pegas ulir oil tidak tertahan sebagian^{16]}. Sedangkan pada per koil no. 12 tidak mengalami patah kemungkinan karena pelat penumpu tidak menahan beban tekan seluruhnya.

Agar kejadian patahnya pegas ulir tidak terulang, disarankan untuk menghindari operasi beban berlebih pada pegas ulir yang digunakan saat ini. Bila beban tersebut tidak bisa dikurangi, lakukan desain ulang terhadap pegas ulir dan gunakan pelat yang dijamin dapat menahan beban operasi agar pelat tidak terdeformasi dan/atau ambles.

Bila poin diatas tidak bisa dilakukan, maka hindari adanya celah di ujung pegas ulir agar tidak terjadi kondisi kantilever (tegangan *bending* di ujung pegas ulir) dan lakukan *proper tempering* pada pegas ulir agar tidak getas (meningkatkan *fatigue life*)

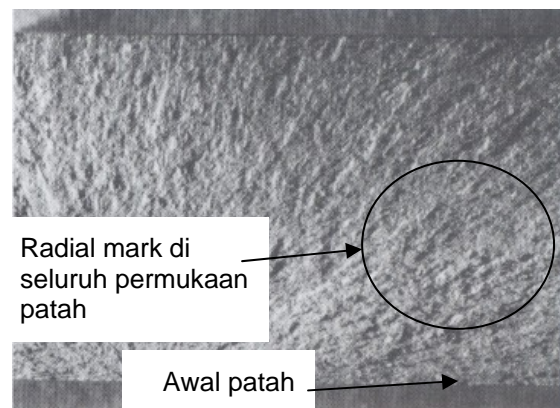
Gambar 7.

Permukaan patah lelah (*beachmark*) dibawah 5%, sisanya patah statik (*radial mark*), pada gambar 7.

Pola patah statik dengan radial mark.^{2]} dapat dilihat alur-alur halus yang menginformasikan terjadinya rambatan perpatahan.

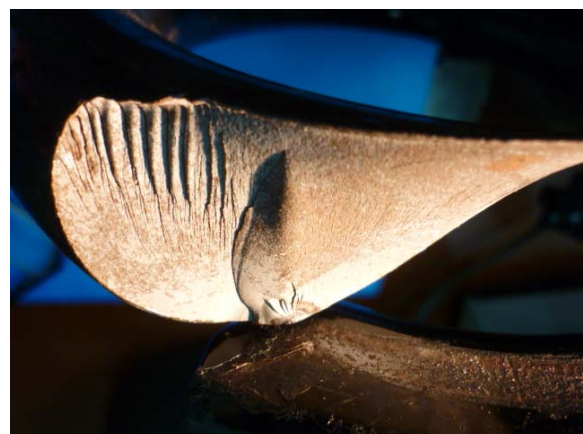
Gambar 8.

Foto makro (gambar 8), permukaan patah pegas ulir menunjukkan patahan yang dimulai pada lingkaran pertama di daerah titik tumpu.

Foto makro permukaan patah yang memperlihatkan alur-alur rambatan patah^{10]} pada pegas ulir no 13.

Hasil pemeriksaan fraktografi pada permukaan pegas ulir yang patah (no. 13) menunjukkan pola patah lelah, berupa *beachmark*,^{15]} dan statik, berupa radial mark. *Beachmark* dibentuk oleh adanya perambatan retak, yang ketika luas sisa tidak dapat lagi menahan tegangan yang bekerja, terjadi kepatahan akhir, yang dicirikan oleh radial mark. Melihat areanya, area patah lelah sangat kecil, dibawah 5% pada pegas ulir no. 13, ini menunjukkan bahwa tegangan dinamis yang bekerja pada pegas ulir itu sangat besar. Spring yang digunakan untuk kereta api ini adalah tipe tekan (*compression spring*). Normalnya beban diterimanya adalah sepenuhnya tekan^{14]}. Dengan ditemukannya area patah lelah, menunjukkan telah tercipta beban lentur (*bending*). Melihat patahan pada pegas ulir no. 13, yang terjadi di ujung pegas ulir, menunjukkan bahwa ujung pegas ulir ini telah berfungsi sebagai tumpuan, sehingga di ujung pegas ulir ini terjadi struktur kantilever. Dibawah tegangan dinamis yang bekerja pada pegas ulir, terjadi retak awal yang lalu merambat. Tegangan dinamis ini dipastikan tinggi, diperkirakan mendekati nilai tegangan yield material pegas ulir, ini karena area *beachmark* belum sampai 5% (pegas ulir no. 13), pegas ulir sudah mengalami patah akhir (final fracture). Foto makro permukaan patah pegas ulir no. 13 menunjukkan patahan yang dimulai pada lingkaran pertama di daerah titik tumpu berupa patah lelah (*fatigue fracture*). dicirikan oleh adanya alur garis pantai (*beach mark*) sekitar 4-5 mm atau sekitar tidak lebih dari 5 % dari luas permukaan patah. Sisa permukaan patah (*residual fracture*) berupa patah statik yang dicirikan oleh radial mark atau garis-garis radial yang memusat ke pusat/awal patah.

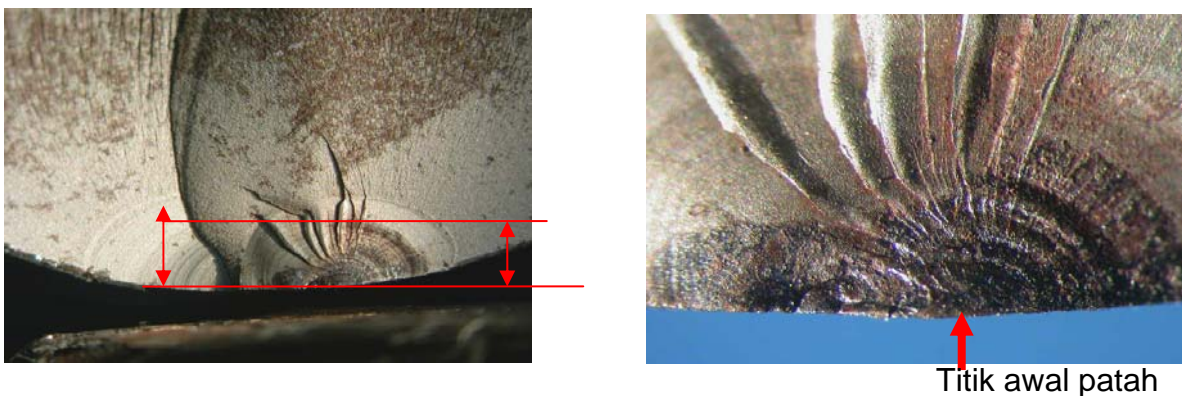
Gambar 9.

Foto makro di lokasi awal patah lelah dengan lebar daerah patah lelah 4-5 mm (tanda panah) dan mempunyai perambatan alur garis pantai (*beachmark*) yang merupakan ciri patah lelah.

Pegas ulir no. 13 (sampel penelitian) mengalami patah lelah dengan tegangan dinamis yang tinggi dimana area patah lelahnya dibawah 5%, tegangan tinggi berupa tegangan *bending* yang terjadi secara lokal diujung pegas ulir. Terjadi tegangan *bending* diujung pegas ulir karena pelat penumpu mengalami beban berlebih sehingga terdeformasi sebagian yang memungkinkan terjadinya kondisi kantilever di ujung pegas ulir. Sedangkan pada pegas ulir no. 12 tidak mengalami patah diprediksi pelat penumpu tidak menahan beban berlebih seluruhnya (ambles), sifat material pegas ulir adalah getas akibat *improper tempering* sehingga *fatigue life* nya rendah sedangkan material yang digunakan sudah sesuai dengan *requirement manufacturer*.

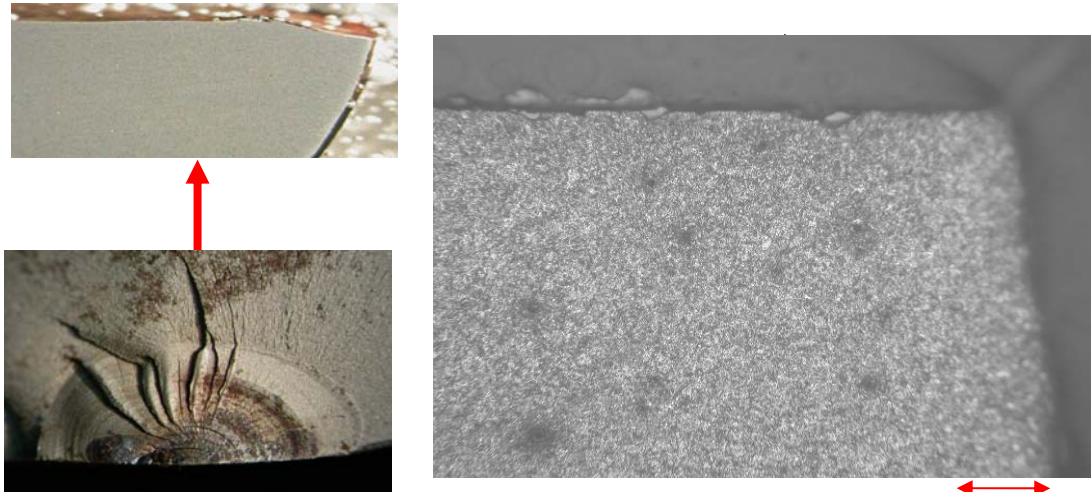
Gambar 10.

Hasil pemeriksaan metalografi dapat dilihat bahwa pada pegas ulir no.13: struktur mikro pegas ulir potongan melintang dan memanjang adalah martensit temper yang mengandung inklusi.

Sampel potongan melintang A-B (gambar kiri) pada daerah patah lelah terdapat strukturmikro berupa martensit temper dan terdapat inklusi pengotor/sulfide menyebar merata (gambar kanan) Etsa : nital 2%
