KERUSAKAN PADA MATERIAL BAUT PIN AKIBAT PATAH LELAH

CAUSE OF PIN BOLT FAILURE IS FATIGUE FRACTURE

M. N. Setia Nusa

Balai Besar Teknologi Kekuatan dan Struktur-BPP Teknologi

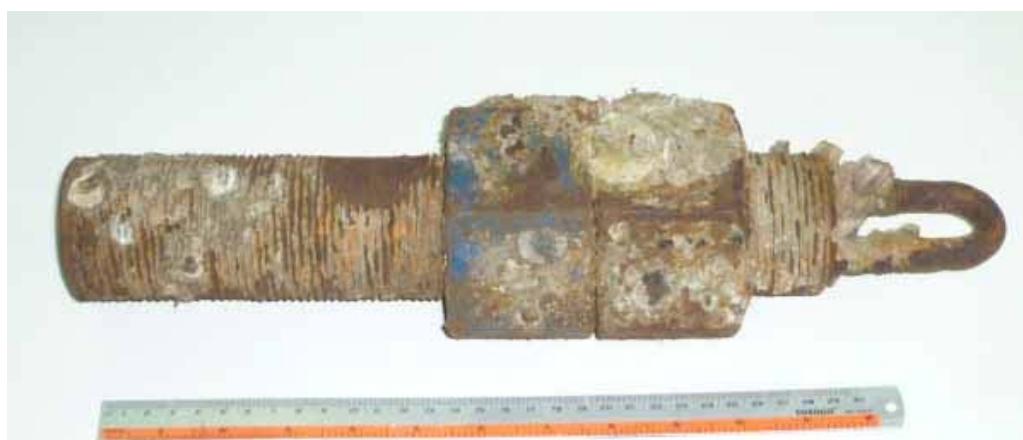
Gambar 1.
Baut Clamp Pin yang mengalami patah

Baut yang dilakukan untuk penelitian adalah Baut Pin atas pada klem sebagai koneksi ketiga kaki anjungan, yang berada didalam air laut yang mengalami kerusakan seperti ditunjukkan pada Gambar 1. Sampel tersebut dibawa ke laboratorium pengujian dan analisa kerusakan bertujuan untuk

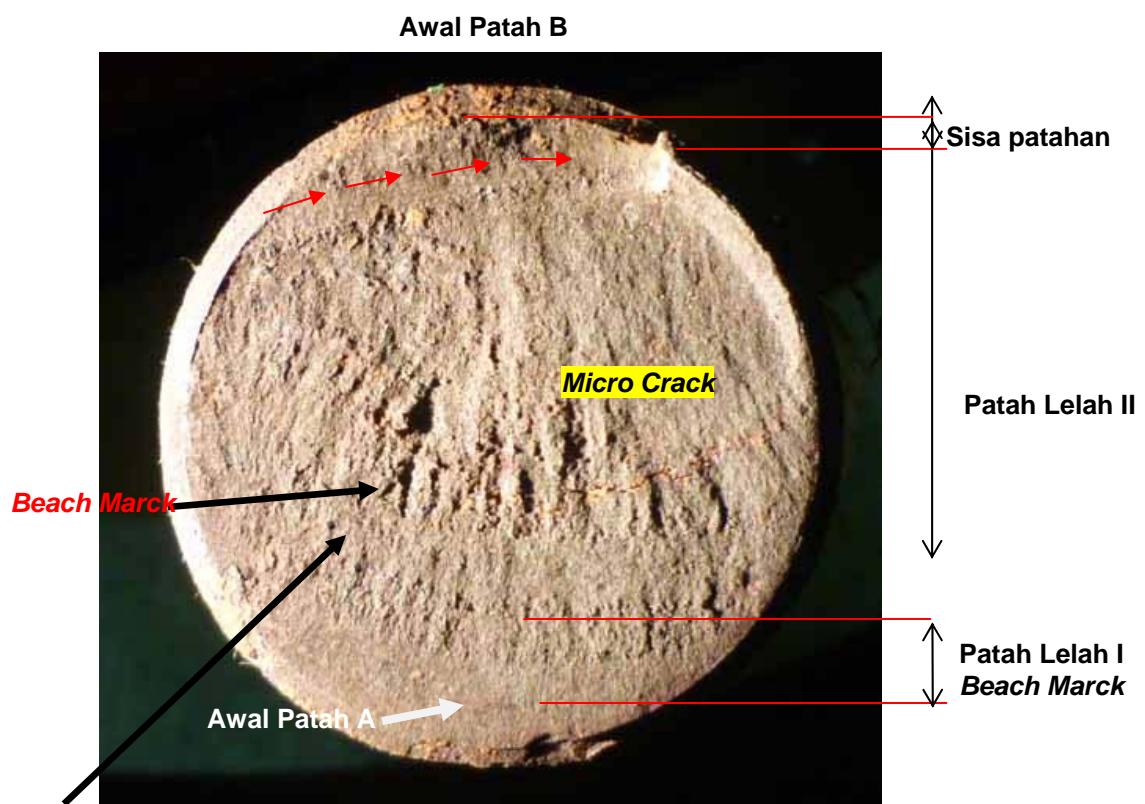
Permukaan patahan pada baut pin mengalami patah lelah yang yang diawali dari awal patah A dan awal patah B. Perambatan pada awal patah B ditemukan *beach marck* pada tahapan pertama dari patah lelah (patah lelah I), fanlike dan *beach marck* pada tahapan pertama dari patah lelah (patah lelah II).^{2]} Sedangkan sisanya patahan sekitar 10% dari permukaan patahan . Fenomena ini dapat dilihat pada Gambar 2.

Photo makro permukaan patahan baut pin yang mengalami patah lelah (*fatigue fracture*)

Pada Gambar 2 photo makro permukaan patahan baut pin yang mengalami patah lelah (*fatigue fracture*) dan awal patah dimulai dari tepi baut (Awal patah). Terlihat alur garis pantai (*beach marck*) yang menunjukkan bentuk area patah lelah hingga 90 % dan yang 10% adalah patah sisa. Pada daerah tengah terdapat retak

Pada Gambar 2 yang mempunyai arah radius sama dengan diameter luar pada sisi bawah baut. Berdasarkan pola pada permukaan patahan yang mengacu pada skematis permukaan patahan ASM 12 seperti ditunjukkan pada Gambar.13.^{7]} maka baut pin masuk dalam kategori beban reversed bending dengan tegangan nominal tinggi dan konsentrasi tinggi lingkaran merah seperti ditunjukkan pada Gambar 13. Ditemukannya retak sekunder dari satu sisi baut seperti ditunjukkan pada Gambar 3 dan Gambar 9, maka gaya yang diterima baut tinggi, dan dampak dari gaya tersebut akan menimbulkan gaya yang berlawanan dari sisi yang berlawanan. Dari sisi yang berlawanan tidak ditemukan retak sekunder sehingga dapat dikatakan gayanya relatif rendah dibanding sisi retak sekunder. Dan pergeseran pada awal patahan diatas retak sekunder juga menunjukkan adanya konsentrasi yang tinggi seperti ditunjukkan pada Gambar 4. *Beach marck* pada sisi bawah baut menandakan bahwa baut menerima beban reversed bending.^{12]}. Kemudian pola berubah dari *beach marck* ke *radial fanlike* dan *beach marck* (patah lelah II seperti ditunjukkan pada Gambar 2). Perubahan ini memperlihatkan adanya perubahan beban yang diterima baut dari reversed bending ke simultan antara beban geser dan reversed bending. Beban geser-geser akan membentuk pola *radial fanlike*, dan reversed bending membentuk pola *beach marck* (*beach marks*). Kemudian baut tidak mampu menerima beban statis sehingga mengakibatkan patahnya baut.

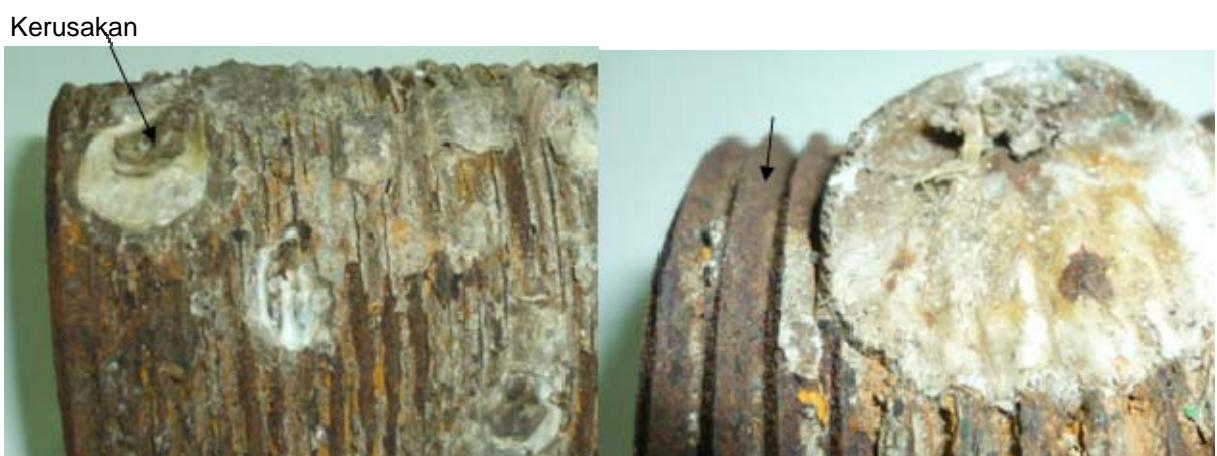
akibat beban operasi sesaat. Sedangkan pada Gambar 3 seluruh permukaan (daerah ulir) baut pin yang patah banyak ditemukan binatang-binatang laut (kerang) yang melekat, pada ulir telah terserang korosi sehingga pada ujung ulir terjadi pengurangan dimensi

Gambar 3.
Permukaan baut pin yang banyak binatang laut menempel.

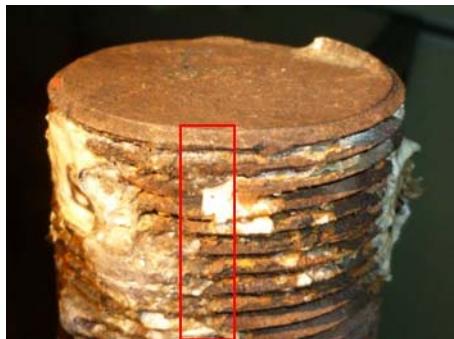
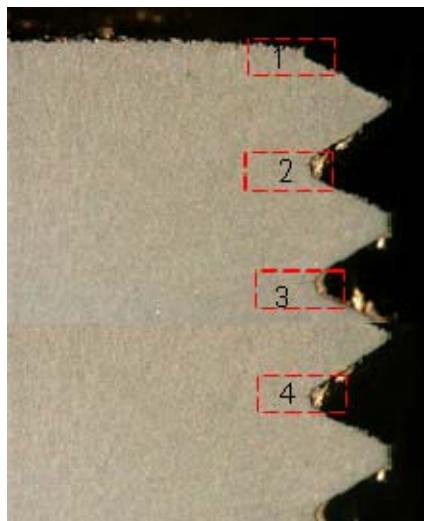
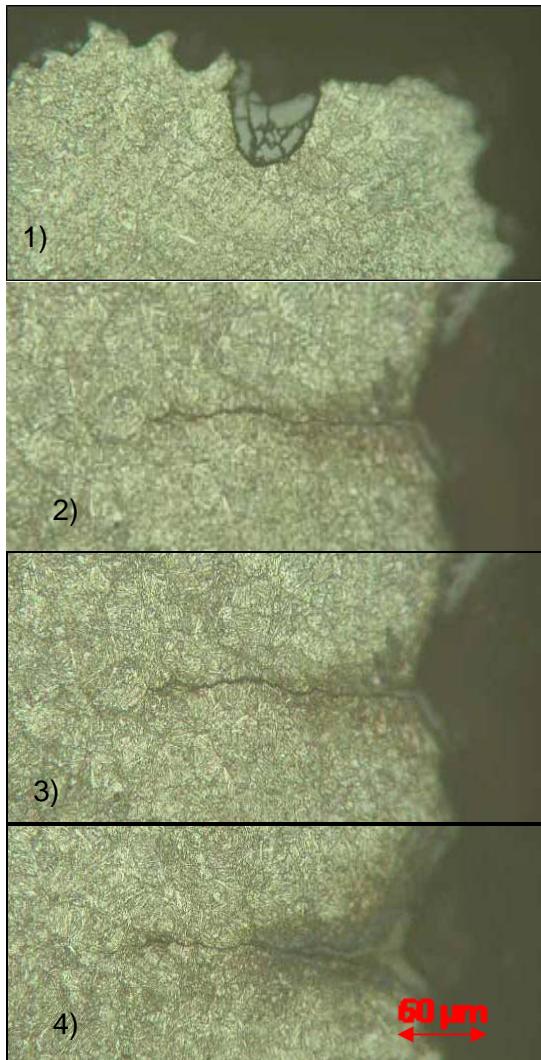
Gambar 4.

Lokasi adanya *secondary cracks* sejajar dengan awal patah

Secondary cracks terdapat disejajar awal patah berupa patah lelah dan mempunyai bentuk retak memotong butiran (*transgranular crack*).

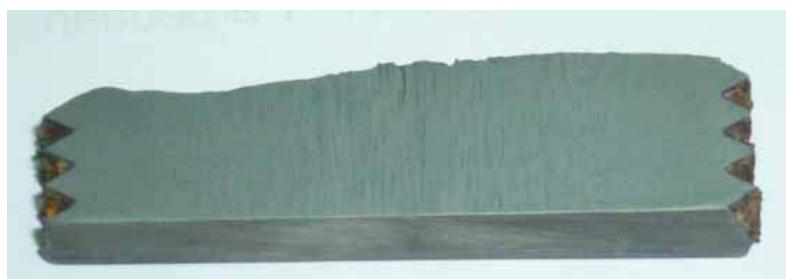
Gambar 5.
Titik-titik area uji kekerasan

No.	Kekerasan HV	ASTM A325- TYPE 1
1	317	
2	309	
3	321	
4	306	
5	321	240 - 335 HV
6	321	
7	321	
Rata-rata	316,5

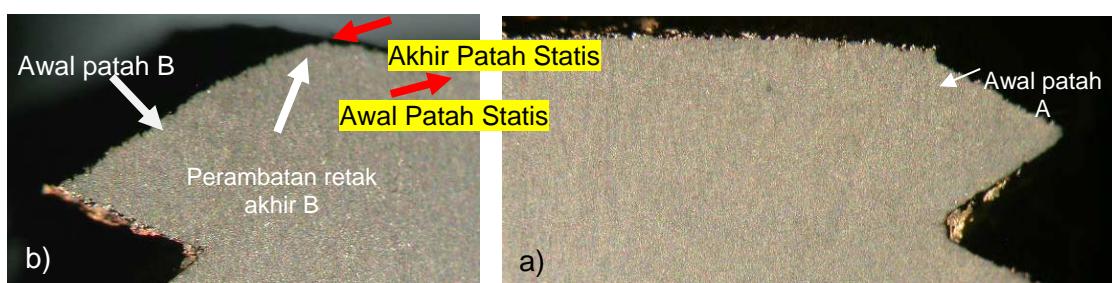
Gambar 8.
Perbesaran 12 X dari gambar 7, awal patah A, awal retak dan akhir retak B, awal dan akhir patahan statis (panah merah).

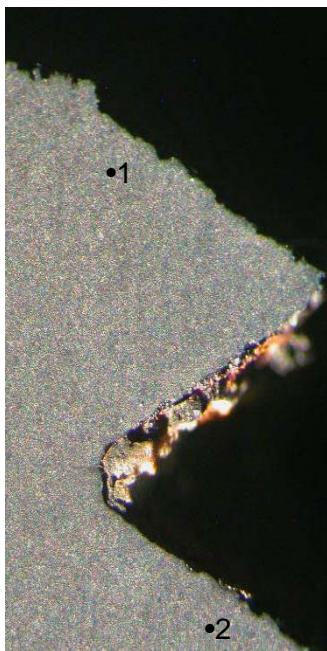
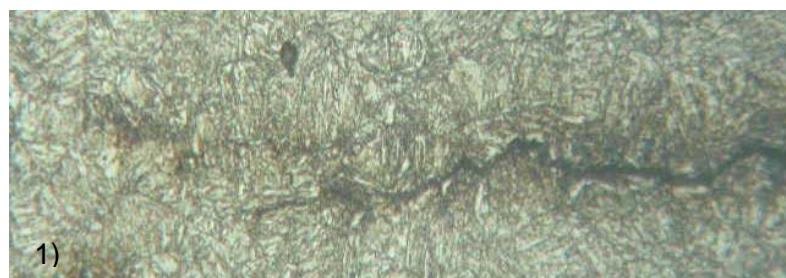
Gambar 9.

Struktur mikro dari gambar 8 lokasi 1 pada akhir retak berupa martensit temper dengan bentuk *transgranular*

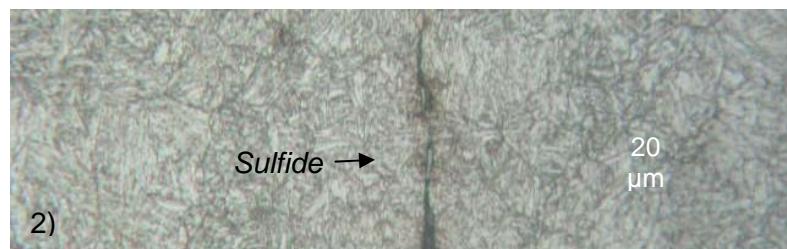
Gambar 10.

Struktur mikro pada lokasi 2 berupa martensite temper.

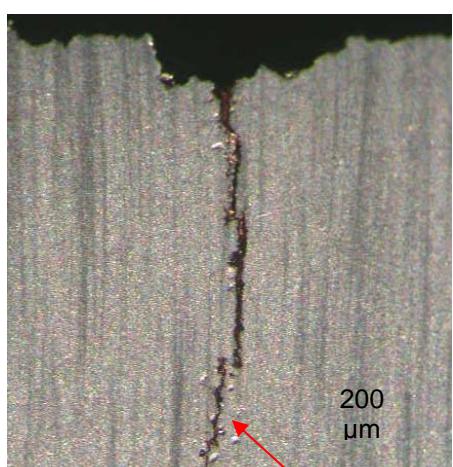
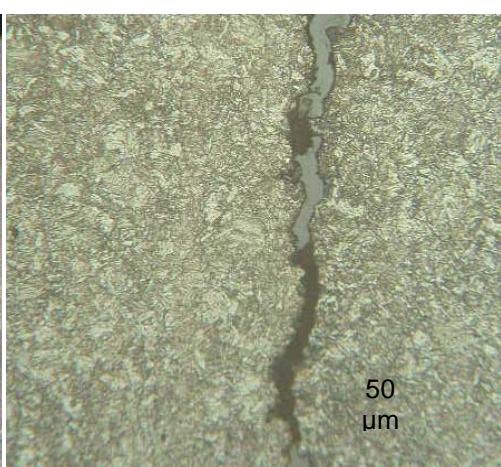
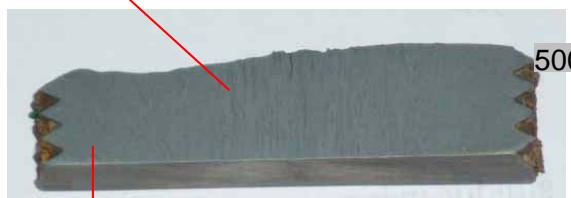
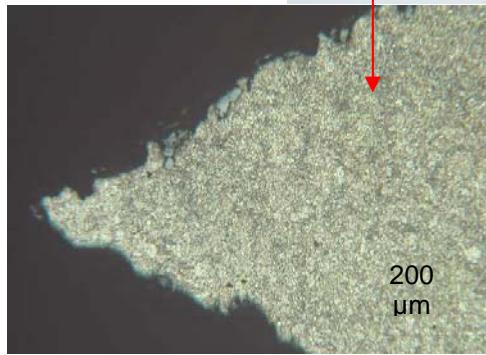
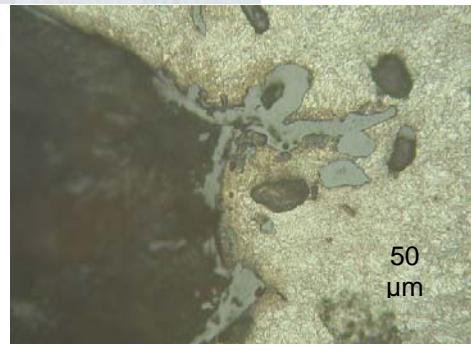
Gambar 11.

Pada tengah-tengah baut terdapat retak berupa *transgranular crack* dan serangan korosi merata.

Dari potongan baut diatas, pada tengah-tengah baut (arah panah atas) terdapat retak berupa *transgranular crack* akibat beban yang cukup significant akibat arus dan gelombang laut saat penjalaran retak

berlangsung. Serangan korosi yg terjadi pada ulir baut bersifat korosi merata (arah panah bawah), pada kaki ulir sejajar patah sisanya merupakan *secondary crack*.

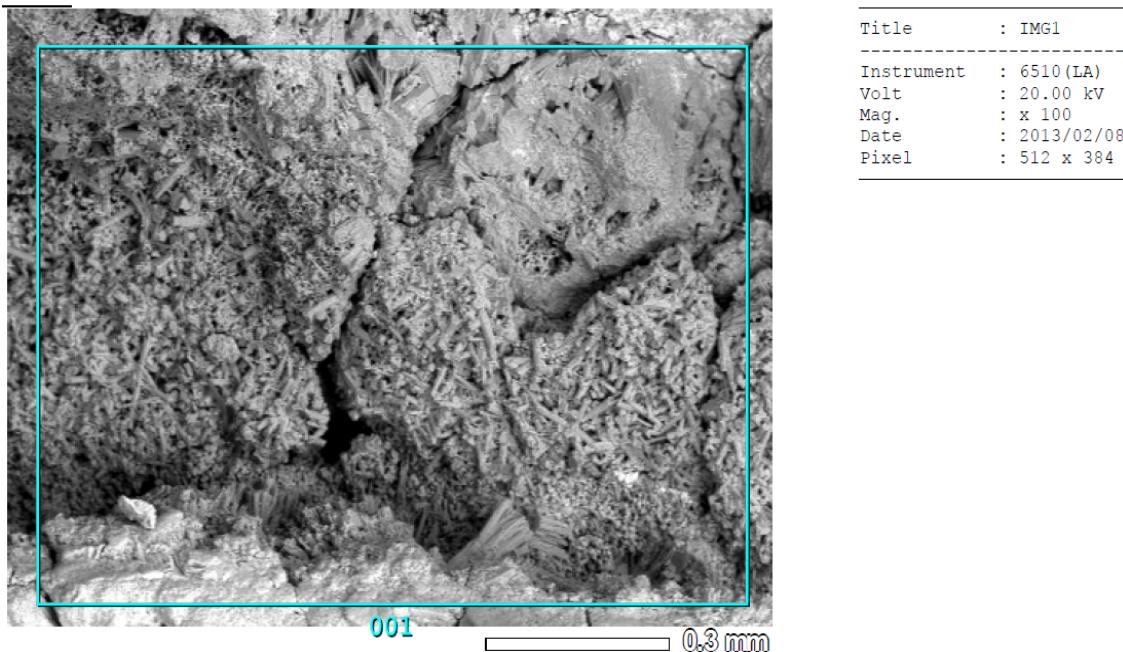
Gambar 12.

Hasil pemeriksaan fraktografi pada permukaan patahan dengan menggunakan metoda SEM-EDAX menunjukkan bahwa permukaannya diselimuti oleh garam yang menggandung Na, Mg, Ca, Cl, dan S. ini terjadi akibat baut yang terekspos cukup lama di lingkungan udara laut setelah mengalami kerusakan, dari hasil fraktografi korosi yang terjadi bukan penyebab utama patahnya baut.

Permukaan patahan ditemukan retak, dan permukaannya tertutup oleh senyawa garam
