Pesanggrahan Krapyak Giriwaya: identifikasi kerusakan dan strategi penanganannya

Pesanggrahan Krapyak Giriwaya: The identification of damage and its handling strategies

Irfanuddin Wahid Marzuki¹, Hery Priswanto¹, Muhammad Chawari¹,
Baskoro Daru Tjahjono¹, R. Adi Deswijaya², Atik Ardiati³
Pusat Riset Arkeologi Prasejarah dan Sejarah BRIN¹, FKIP Universitas Veteran Bangun Nusantara
Sukoharjo², Dinas Pendidikan Dan Kebudayaan Kabupaten Sukoharjo³
hery010@brin.go.id

VOLUME : 43 No.1, Mei 2023, 39-64
DOI : <https://doi.org/10.55981/jba.2023.699>
VERSION : Indonesian (original)
WEBSITE : <https://ejournal.brin.go.id/berkalaarkeologi>

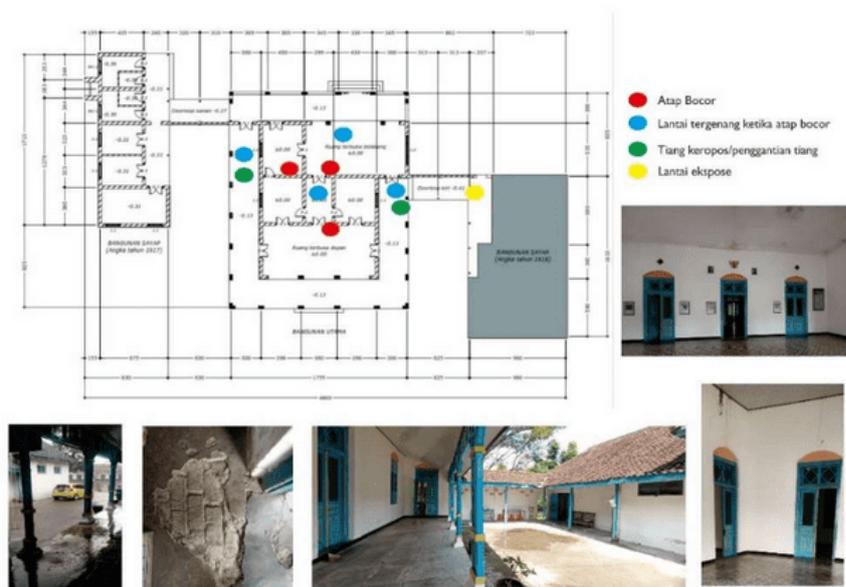
Bangunan utama merupakan bangunan yang paling banyak mengalami kerusakan ([Gambar 9](#)). Kerusakan yang terjadi pada bangunan utama meliputi bagian kaki bangunan, badan, dan atap.

Gambar 9. Lokasi dan Jenis Kerusakan di Pesanggrahan Krapyak Giriwaya.
(sumber: [Chawari et.al., 2022](#)).

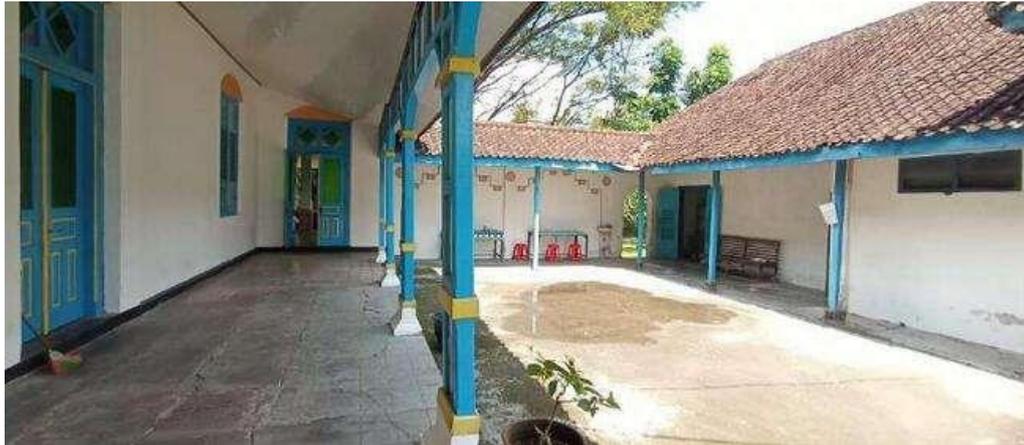
Kaki bangunan meliputi lantai dan pondasi bangunan. Kerusakan bagian kaki bangunan berupa turunnya permukaan lantai di beberapa tempat ([Gambar 10](#)). Proses penurunan lantai bangunan secara umum dibagi menjadi tiga, yaitu penurunan secara merata, penurunan tidak merata, dan penurunan lokal. Penurunan lantai bangunan utama Pesanggrahan Krapyak Giriwaya dapat dikategorikan sebagai penurunan tidak merata dan penurunan lokal. Faktor yang mempengaruhi penurunan tersebut adalah karena kebocoran atap yang mengakibatkan air menggenang dan merembes ke dalam lantai. Rembesan air tersebut lama kelamaan membuat lapisan tanah di bawah lantai menjadi basah dan lembek yang mengakibatkan penurunan karena beban di atasnya. Kondisi tersebut dapat diatasi dengan memperbaiki atap yang bocor sehingga tidak terdapat genangan air pada musim hujan. Lantai yang rusak dibongkar dan ditambahkan tanah sehingga rata dengan sekitarnya, kemudian dipasang kembali tegel atau ubin atau plester sesuai dengan lantai asli.

Gambar 10. Lantai yang Mengalami Penurunan dan Retak.
(Sumber: [Chawari et al., 2022](#))

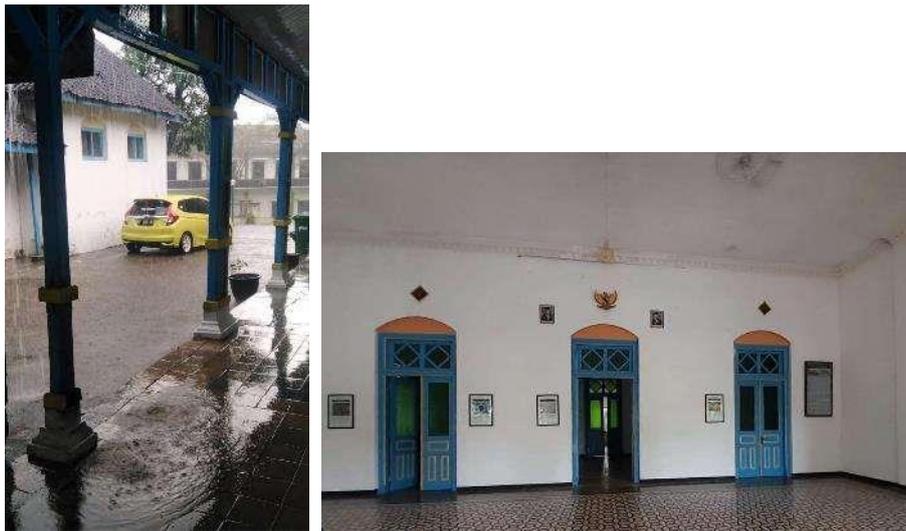
Identifikasi bagian atap bangunan memperlihatkan adanya kerusakan berupa kebocoran pada tiga titik atap bangunan utama. Kebocoran tersebut menyebabkan air hujan masuk ke bagian atap yang sebagian besar berbahan kayu. Hal ini yang dianggap dapat mempercepat kerusakan material kayu, karena memiliki tingkat kelembaban tinggi. Upaya penanggulangan kerusakan adalah melakukan penyisiran bagian atap (genteng) dan mengganti genteng yang sudah rusak. Upaya lainnya adalah penambahan lapisan dasar di bawah genteng (lembaran *aluminium foil*) untuk meminimalisir udara lembab yang masuk ke dalam rumah pada waktu musim hujan ([E Hidayat, 2008](#)). Musim hujan di Indonesia memiliki kelembaban tinggi yaitu di atas 70% dan bahkan ada yang di atas 90%, dan suhu rata-rata 28°C-32°C yang mempercepat kerusakan bahan bangunan. Hal ini disebabkan karena peningkatan jumlah serangga dan berbagai jamur ([Kriswandhono, A., & Permana, 2014](#)). Kebocoran tersebut mengakibatkan kayu-kayu (*reng, usuk, dan blandhar*) mengalami kerusakan karena penggaraman. Selain itu, air hujan menyebabkan kayu menjadi lembab yang memudahkan tumbuhnya jamur pada bagian kayu yang mengakibatkan kerusakan bangunan. Kerusakan yang diakibatkan proses penggaraman membuat kayu dan langit-langit menjadi lapuk karena zat pengikat larut dalam air hujan.

Gambar 11. Kebocoran Atap Pesanggrahan, Kondisi Lantai Yang Mengalami Penurunan, dan Bercak Hitam Akibat Jamur di Bagian Plafon.

Penanganan kerusakan struktur kayu Pesanggrahan Krapyak Giriwaya dapat dilakukan dengan melihat seberapa besar/parah kerusakannya. Kerusakan yang ringan dapat diperbaiki dengan penambalan menggunakan tipe kayu yang sama/sejenis dan perekat resin. Bagian kayu yang mengalami rapuh ringan dapat diisi dengan larutan resin yang berfungsi sebagai perekat dan pengisi kayu lubang akibat pelapukan ([Bramantara et al., 2015](#)). Struktur yang mengalami kerusakan parah diperbaiki dengan penggantian menggunakan material kayu yang sejenis ([van Nimwegen & Latteur, 2023](#)). Pembersihan kering dengan menggunakan air rendaman tembakau, cengkeh, dan pelepah pisang dapat dilakukan untuk menghindari berkembangnya jamur ([Suranto & Cahyandaru, 2010](#)). Rendaman tersebut selain mampu mematikan jamur, juga berpengaruh terhadap mortalitas rayap, mengawetkan kayu ([Cahyandaru & Gunawan, 2010](#)), dan mematikan organisme lain (penggerek dan semut). Langkah terakhir adalah pemberian lapisan anti rayap (*termisida*) dengan dikuaskan atau disemprotkan baik secara alami maupun kimiawi. Artefak kayu merupakan salah satu artefak yang sulit dikonservasi terkait dengan pemilihan
