UJI TAK MERUSAK PELAT ELEMEN BAKAR U_3Si_2/Al DENSITAS URANIUM $4,8 \text{ gU/cm}^3$ MENGUNAKAN RADIOGRAFI SINAR-X DIGITAL

Refa Artika, Rohmad Sigit, Helmi Fauzi Rahmatullah, Supardjo, Aslina Br. Ginting
Pusat Teknologi Bahan Bakar Nuklir – BATAN
Kawasan PUSPIPTEK Serpong Gd.20 Tangerang Selatan, Banten 15314
e-mail: refa-artika@batan.go.id

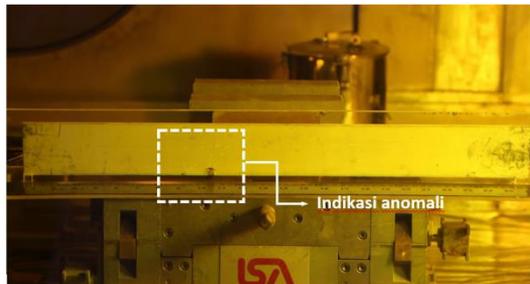
Gambar 3. Visualisasi PEB U_3Si_2/Al densitas 4,8 gU/cm³ dengan *burn up* 20%.

Berdasarkan pengamatan visual pada PEB U_3Si_2/Al densitas 4,8 gU/cm³ dengan *burn up* 40 dan 60%, tidak ditemukan adanya indikasi cacat permukaan dan cacat lainnya. Hal yang berbeda ditunjukkan pada pengamatan visual terhadap PEB U_3Si_2/Al densitas 4,8 gU/cm³ dengan *burn-up* 20%. Pada bagian tengah PEB ditemukan adanya anomali berupa bercak putih yang diduga merupakan indikasi terjadinya korosi atau pembentukan lapisan oksida. Untuk memastikan penyebab pasti terjadinya hal tersebut, diperlukan pengujian merusak melalui analisis korosi atau metalografi.

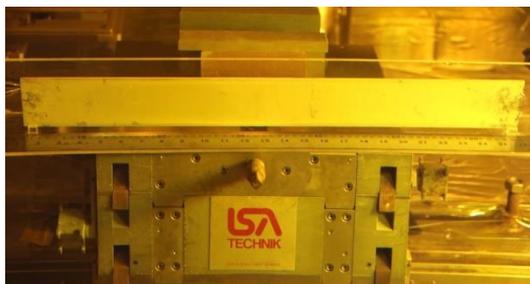
Gambar 4. Visualisasi PEB U_3Si_2/Al densitas 4,8 gU/cm³ dengan *burn up* 40%.

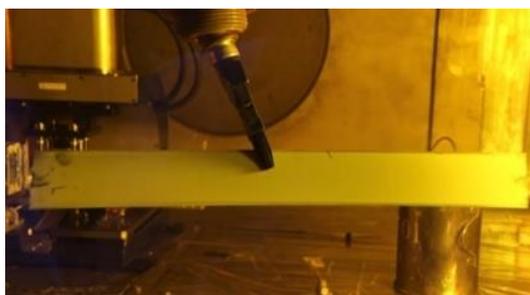
Gambar 5. Visualisasi PEB U_3Si_2/Al densitas 4,8 gU/cm³ dengan *burn up* 60%.

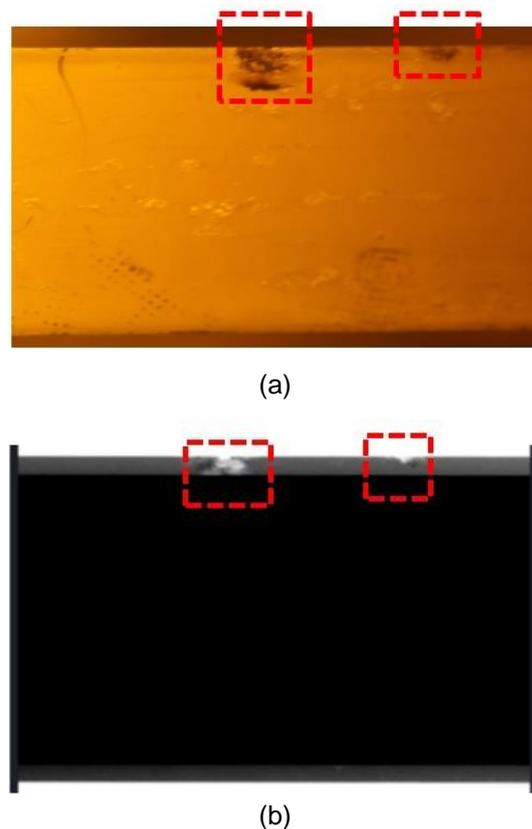
Hasil citra radiografi sinar-X PEB U_3Si_2/Al densitas $4,8 \text{ gU/cm}^3$ pada nilai *burn up* 40% dan 60% menunjukkan bahwa PEB pasca iradiasi berada pada kondisi normal dan tidak ditemukan adanya indikasi atau anomali di bagian permukaan. Hal ini sejalan dengan hasil pengamatan visual yang telah dilakukan sebelumnya. Citra radiografi sinar-X pada PEB U_3Si_2/Al densitas $4,8 \text{ gU/cm}^3$ dengan *burn up* 20% juga mengonfirmasi hasil pengamatan visual yang menunjukkan adanya anomali pada bagian tengah PEB, tepatnya berada pada *cladding* AlMg2 yang mengindikasikan terjadinya pengurangan ketebalan seperti yang ditunjukkan pada Gambar 9. Namun anomali yang terjadi pada *cladding* AlMg2 tersebut masih berada pada kategori anomali yang diijinkan karena kerusakan tidak mencapai bagian *meat*. Identifikasi anomali lebih lanjut dapat dianalisis dan dibuktikan dengan melakukan pengujian secara merusak.

Gambar 9. Identifikasi cacat PEB U_3Si_2/Al densitas $4,8 \text{ gU/cm}^3$ *burn up* 20% dengan:
(a) Pengamatan visual
(b) Radiografi sinar-X

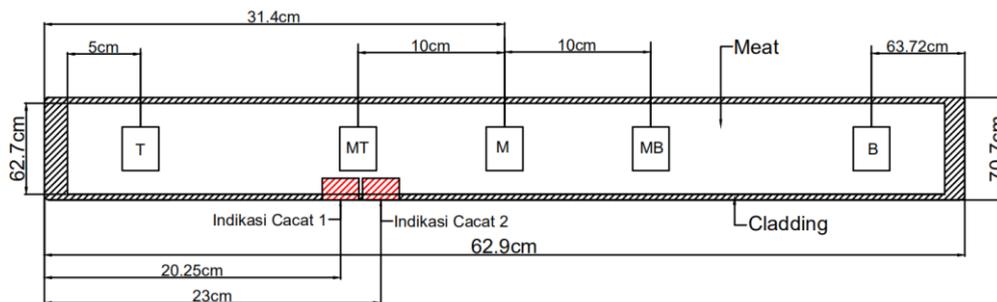
aman *meat* pada tiap-tiap sisi PEB masih berada pada interval nilai jarak yang ditetapkan[12]. Berdasarkan data dimensi PEB yang telah dianalisa, selanjutnya dilakukan pemetaan untuk menentukan titik-titik pencuplikan sampel. Pencuplikan sampel dilakukan pada lima titik yaitu pada bagian *Top* (T), *Middle Top* (MT), *Middle* (M), *Middle Bottom* (MB), dan *Bottom* (B) untuk semua PEB dengan dimensi sampling $2,5 \times 3 \text{ cm}$ sesuai dengan dimensi dari mesin *punch*. Dua titik pencuplikan sampel tambahan dilakukan pada PEB dengan variasi *burn-up* 20%. Pencuplikan tambahan dilakukan pada daerah yang terindikasi cacat seperti yang ditunjukkan oleh Gambar 10.

Gambar 10. Pemetaan sampling pemotongan PEB U_3Si_2/Al densitas 4,8 gU/cm³ pasca iradiasi.
