Penilaian Risiko Gerakan Tanah sebagai Dasar Mitigasi Bencana di Situs Petirtaan Belahan Kabupaten Pasuruan

Mass Movement Risk Assesment as the Basis for Disaster Mitigation at Petirtaan Belahan Site in Pasuruan Region

**BERKALA
ARKEOLOGI**

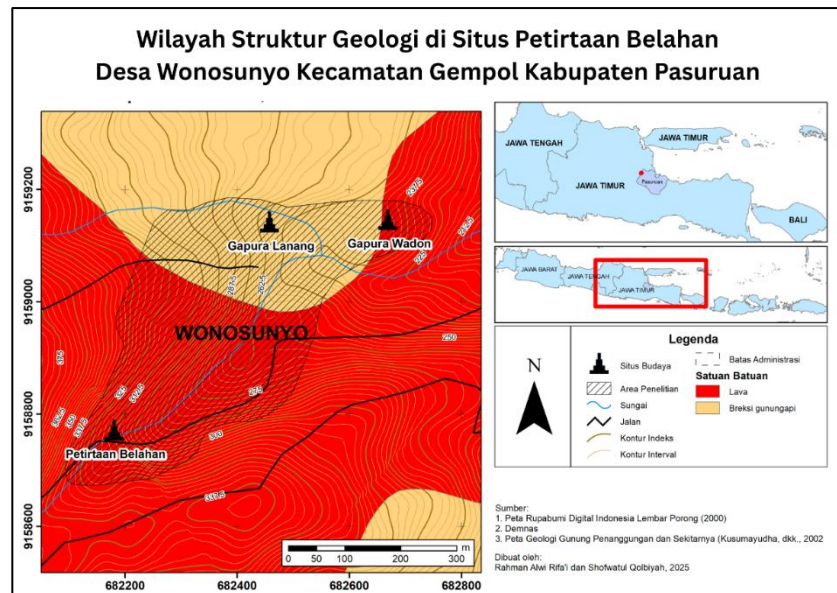
Gambar 4. Peta Wilayah Struktur Geologi di Situs Petirtaan Belahan (dikelola oleh Rahman Alwi Rifa'i dan Shofwatul Qolbiyah, 2025)

Berdasarkan kondisi geologinya, formasi batuan di Situs Petirtaan Belahan tersusun atas batuan gunung api Kuartar Tengah (Qpr) yang terbentuk pada akhir Pleistosen Tengah hingga Pleistosen Akhir, serta batuan gunung api Kuartar Atas (Qvn) dari akhir Pleistosen hingga Holosen ([Gambar 4](#)). Batuan penyusun di Situs Petirtaan Belahan terdiri dari batuan breksi vulkanik dan batuan lava yang terbentuk dari letusan Gunung Penanggungan Purba. Batuan breksi vulkanik merupakan batuan terbentuk dari letusan eskplosif gunung api yang mengalami pengendapan dan mengeras. Batuan tersebut terbentuk karena proses transportasi

Batuan lava terbentuk dari lelehan lava yang mengalir di permukaan bumi yang mengalami pendinginan hingga mengeras menjadi batuan padat. Proses pembekuan yang berlangsung pada kondisi suhu dan tekanan yang relatif rendah di permukaan bumi mengakibatkan mineral-mineral penyusunnya tidak memiliki cukup waktu untuk membentuk kristal secara sempurna sehingga menghasilkan butiran mineral yang berukuran sangat kecil bahkan terkadang berbentuk amorf menyerupai kaca. Batuan beku dengan pembentukan mineral yang kurang sempurna memiliki tingkat porositas dan permeabilitas yang sangat rendah akibat struktur mineralnya yang saling mengunci (*interlocking*), sehingga ruang antar mineral hampir tidak ada (Noor, 2012). Jenis batuan yang kedap air mencakup batuan yang tersusun dari material lava, andesit, dan granit. Sementara jenis batuan yang tidak kedap air mencakup batuan kapur (*limestone*) dan batu pasir (*sandstone*). Berdasarkan jenis batuan di Situs Petirtaan Belahan, klasifikasi jenis batuan lava dan batuan breksi vulkanik tergolong dalam batuan vulkanik tipe 2 dengan kelas skor 5 (Krisnandi et al., 2021).

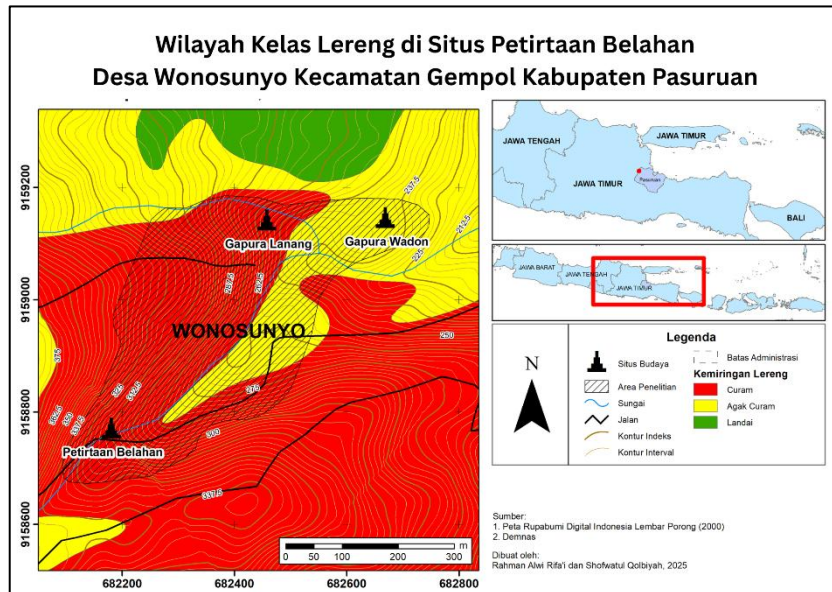
Gambar 5. Peta Wilayah Kelas Lereng di Situs Petirtaan Belahan (dikelola oleh Rahman Alwi Rifa'i dan Shofwatul Qolbiyah, 2025)

Berdasarkan data pada peta lereng, lingkungan Situs Petirtaan Belahan berada pada daerah dengan kontur yang relatif rapat. Kondisi tersebut menandakan bahwa Situs Petirtaan Belahan berada di daerah dengan lereng curam dengan tanda area berwarna merah. Sebagian area masuk ke dalam kategori agak curam dengan tanda area berwarna kuning. Elevasi (ketinggian) di Situs Petirtaan Belahan antara 225-325 mdpl. Situs Petirtaan Belahan memiliki kategori lereng agak curam dengan persentase antara 14% - 20% dan curam dengan persentase 21% - 55% ([Gambar 5](#)). Pemberian skor berdasarkan klasifikasi Van Zuidem, kategori lereng agak curam memiliki skor 4 dan lereng curam memiliki skor 5 ([Tabel 1](#))

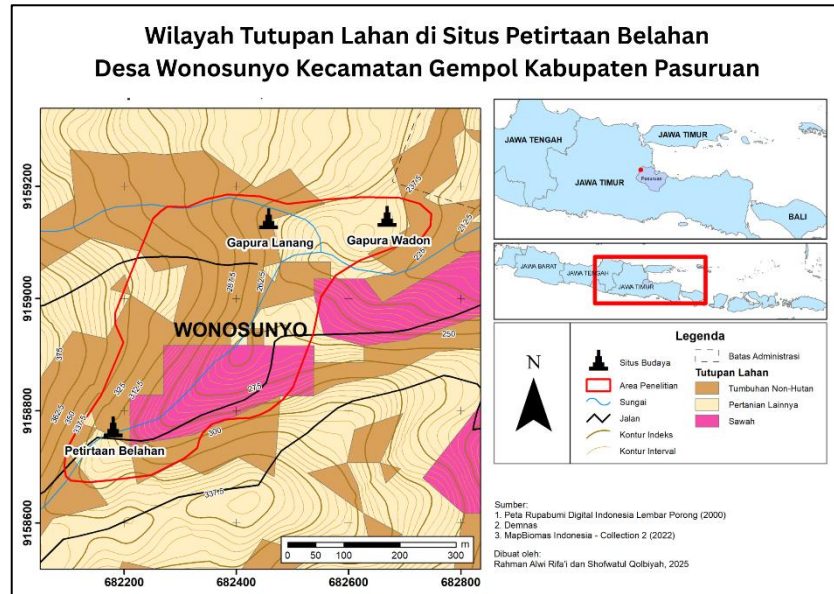
Gambar 6. Peta Wilayah Tutupan Lahan di Situs Petirtaan Belahan (dikelola oleh Rahman Alwi Rifa'i dan Shofwatul Qolbiyah, 2025)

Berdasarkan peta tutupan lahan di Situs Petirtaan Belahan terdapat tiga area tutupan lahan yang terdiri dari area persawahan, tumbuhan non-hutan, dan area pertanian lainnya ([Gambar 6](#)). Tumbuhan non-hutan tumbuh secara alamiah

Area persawahannya milik penduduk berada di sekitar Gapura Kuno, sedangkan area hutan di sekitar Situs Petirtaan Belahan merupakan lahan milik Perum Perhutani. Berdasarkan laporan kajian teknis di Situs Petirtaan Belahan tahun 2019 oleh BPCB Jawa Timur, vegetasi di sekitarnya antara lain kemloko (*Phyllanthus emblica*), kedoyo (*Dysoxylum gaudichaudianum*), sukun (*Artocarpus altilis*), tumbuhan liar sejenis kaliandra (*Calliandra colothyrsus*), nangka (*Artocarpus heterophyllus*) randu (*Bombax ceiba*), mindi (*Melia azedarach L.*), lamtoro (*Leucaena leucocephala*), lo jawa (*Ficus glomerate Roxb.*), asem jawa (*Tamarindus indica*), pohon beringin (*Ficus benjamina*), gadung (*Dioscorea hispida*), talas (*Colocasia Esculenta*), dan kenanga (*Cananga odorata*), sengon (*Albizia chinensis*), jati putih (*Gmelina arborea*), mahoni (*Swietenia mahagoni*) dan jati (*Tectona grandis*) (BPCB, 2019). Tutupan lahan area pertanian lainnya yang masuk ke dalam kategori hutan serta perkebunan dinilai dengan bobot skor 3; area tumbuhan non-hutan masuk ke dalam kategori semak belukar/tanah kosong dinilai dengan bobot skor 4; dan area persawahannya masuk ke dalam kategori pertanian dinilai dengan bobot skor 5 ([Tabel 2](#)).

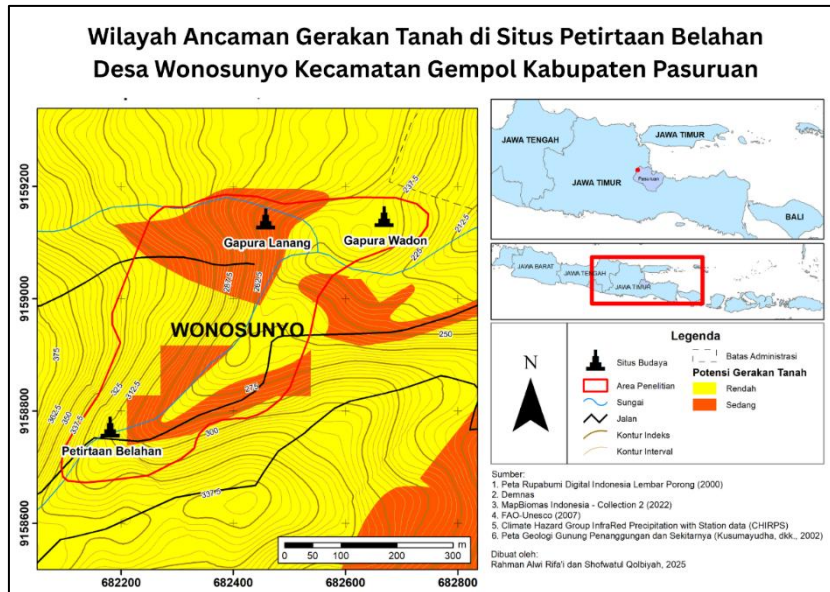
Gambar 7. Peta Wilayah Ancaman Gerakan Tanah di Situs Petirtaan Belahan (dikelola oleh Rahman Alwi Rifa'i dan Shofwatul Qolbiyah, 2025)

Bahaya (*hazard*) yaitu segala bentuk ancaman yang dapat mengganggu keberadaan Cagar Budaya sehingga berdampak pada kerusakan ([Arda et al., 2018](#)). Ditinjau dari kondisi lingkungan di Situs Petirtaan Belahan, beberapa aspek memiliki kesinambungan yang menjadi faktor pendukung bahaya longsor. Situs Petirtaan Belahan yang berada di lereng Gunung Penanggungan memiliki formasi batuan yang terbentuk dari aktivitas vulkanik Gunung Penanggungan Purba. Batuan breksi vulkanik dan batuan lava membentuk struktur tanah yang subur dan kaya akan mineral hara, namun memiliki struktur tanah kurang matang. Intensitas hujan yang lebat dalam periode tertentu mengakibatkan erosi pada permukaan tanah. Tutupan lahan berupa vegetasi berfungsi sebagai penguat struktur tanah, namun jika tutupan lahan tidak mampu memperkuat tanah maka akan mudah mengalami erosi hingga longsor. Kondisi tersebut yang mengakibatkan terjadinya longsor di sekitar situs. Berdasarkan hasil pengolahan data kondisi lingkungan di Situs Petirtaan Belahan, didapatkan hasil bahwa lingkungan sekitarnya memiliki kategori bahaya gerakan tanah rendah dan sedang ([Gambar 7](#)).

Situs Petirtaan Belahan memiliki ancaman bahaya gerakan tanah dengan kategori sedang dan rendah yang dipengaruhi oleh kondisi lereng, formasi batuan, dan jenis tanah sebagai faktor tetap, serta curah hujan dan tutupan lahan sebagai faktor dinamis. Kerentanan pada situs cukup tinggi karena usia bangunan pada Situs Cagar Budaya yang tua dan belum adanya sistem perkuatan struktur yang memadai, sementara kapasitas penanggulangan bencana masih rendah akibat minimnya fasilitas kesiapsiagaan, seperti jalur evakuasi, peralatan darurat, dan prosedur yang standar. Oleh karena itu, mitigasi bencana perlu difokuskan pada upaya perkuatan lereng melalui konservasi vegetatif, pengaturan tata guna lahan di area rawan gerakan tanah, peningkatan fasilitas kesiapsiagaan, serta pelibatan aktif masyarakat melalui edukasi dan pembentukan tim tanggap bencana.

Mitigasi bencana menjadi upaya perlindungan Cagar Budaya dalam bentuk penyelamatan dan pengamanan dari ancaman bencana (Pratikno et al., 2020). Mitigasi pada Cagar Budaya memiliki peranan penting dalam mengurangi resiko kerusakan Cagar Budaya akibat bencana yang berpotensi menghilangkan nilai penting fisik maupun non-fisik dari Cagar Budaya (Kusuma & Damai, 2021). Berdasarkan penilaian risiko bencana di Situs Petirtaan Belahan, maka mitigasi yang dapat dilakukan dengan cara berikut:

Perkuatan lereng dapat dilakukan melalui sistem pertanaman lorong dengan memanfaatkan tanaman tahunan. Sistem pertanaman lorong atau disebut *alley cropping* menggunakan pola tanam yang menyesuaikan kondisi garis kontur lereng sehingga membentuk lorong-lorong tanaman berdasarkan kondisi kontur agar dapat memperlambat aliran air permukaan dan menahan partikel tanah yang terbawa air (Subagyono et al., 2013). Jenis tanaman untuk sistem pertanaman lorong menggunakan tanaman tahunan pada pagar lorong dan tanaman musiman di bagian lorong. Tanaman tahunan tergolong memiliki luas penutupan daun relatif lebih besar dibandingkan tanaman musiman dalam menahan energi kinetik air hujan. Tanaman musiman kurang cocok apabila ditanam di area kemiringan lereng yang curam, karena membutuhkan pengolahan dan pemeliharaan tanah secara intensif seperti mencangkul dan mengaduk tanah. Pengolahan tanah pada daerah kemiringan lereng yang curam akan menyebabkan hancurnya agregat tanah dan mempermudah terjadinya erosi.

Berdasarkan peta lereng Situs Petirtaan Belahan, terdapat dua kategori kemiringan yaitu curam dan agak curam. Penentuan zonasi seharusnya tidak terbatas pada perlindungan zona inti, melainkan juga lingkungan sekitarnya yang

Fasilitas darurat bencana yang diperlukan yaitu *pertama*, peta rawan gerakan tanah di Situs Petirtaan Belahan, untuk mengetahui area mana saja yang rawan terhadap gerakan tanah. Peta kerawanan ancaman gerakan tanah juga dapat digunakan sebagai panduan bagi pengunjung agar lebih berhati-hati ketika mengunjungi area Situs Petirtaan Belahan. Peta ini juga dapat digunakan sebagai referensi dalam kebijakan pendirian bangunan agar menjauhi daerah yang memiliki kategori bahaya/ancaman tinggi dan sedang. *Kedua*, pengadaan jalur evakuasi dan *signage* darurat. Pengadaan jalur evakuasi dilakukan dengan menempatkan rambu-rambu evakuasi menuju lokasi yang lebih aman dan lapang. *Ketiga*, pengadaan sirene penanda bahaya yang digunakan untuk memberikan tanda bahaya. Apabila terjadi gerakan tanah pada titik tertentu di sekitar situs maka sirene akan dibunyikan sebagai peringatan agar pengunjung segera menyelamatkan diri dan menjauhi daerah bahaya bencana. Peluit atau sirene juga dapat dibunyikan ketika terjadi hujan lebat, agar pengunjung lebih waspada dan menjauhi daerah lereng atau daerah yang berpotensi longsor berdasarkan peta kerawanan ancaman gerakan tanah di Situs Petirtaan Belahan.
