EVALUASI MATERIAL RADIANT TUBE HEATER DI UNIT REFINERY MENGUNAKAN METODE TEKNIK REPLIKA DAN KEKERASAN

EVALUATION OF THE HEATER RADIANT TUBE MATERIAL IN THE REFINERY UNIT USING REPLICA TECHNIQUE AND HARDNESS TEST METHOD

M. Syahril, Kurniasih

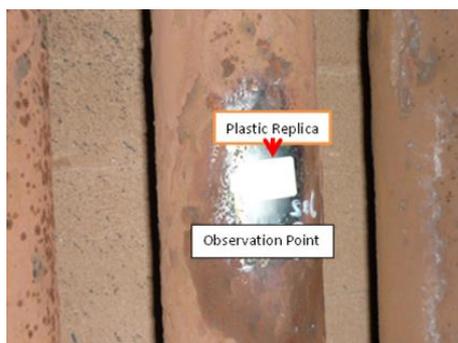
- Plastik replika yang bertindak sebagai replikator ditetesi larutan *ethanol* dan ditempatkan pada permukaan sampel yang telah dipoles dan dietsa, seperti terlihat pada gambar 1 yaitu foto visual hasil preparasi *tube* untuk pemeriksaan struktur mikro.

Gambar 1.
Hasil Preparasi dengan Teknik Replika

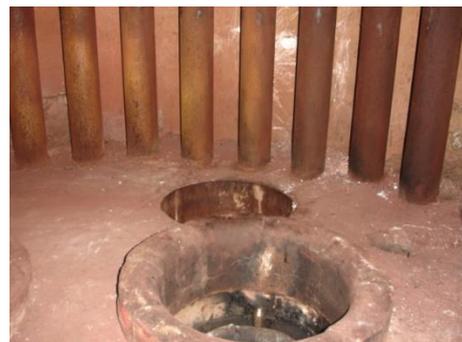
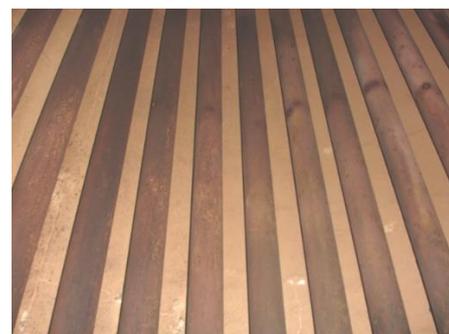
Hasil pengamatan visual yang terlihat pada gambar 2 menunjukkan bahwa umumnya kondisi permukaan luar *tube heater* telah dipenuhi oksida besi sebagai akibat dari proses operasi *tube* pada temperatur tinggi dalam waktu yang lama^{10,11,12,13,14}. Namun, pada semua permukaan *tube* secara visual tidak terlihat adanya kerusakan yang cukup serius seperti *bulging*, retak, *hot spot*, *leakage* dan lainnya^{15,16}.

Gambar 2.
Visual *tube heater* menunjukkan kondisi *tube* secara umum masih dalam keadaan baik

Material *radiant tube heater* secara visual terlihat telah mengalami pertumbuhan lapisan oksida pada semua permukaannya akibat terekspos temperatur tinggi selama proses pengoperasian *heater* berlangsung. Walaupun demikian, pada semua permukaan tidak terlihat adanya indikasi kerusakan cukup signifikan yang dapat menimbulkan percepatan kerusakan *tube heater* tersebut seperti *hot spot*, retak, *bulging* dan kerusakan lainnya.

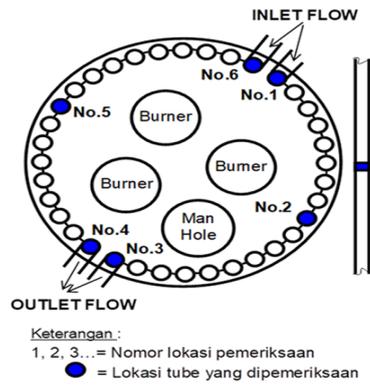
Pemeriksaan struktur mikro dilakukan secara acak (*random*) dengan sketsa lokasi pengambilan sampel pada gambar 3. Hasil pemeriksaan struktur mikro yang terlihat pada gambar 4 yang menunjukkan bahwa kondisi struktur mikro material *tube heater* yang semula berupa normal ferit dan perlit yang mulai mengalami perubahan/ transformasi menjadi ferit dan spheroidisasi perlit. Dari semua hasil observasi struktur mikro tidak memperlihatkan adanya kerusakan maupun cacat lainnya.

Gambar 3. Sketsa susunan *tube heater* dan lokasi pemeriksaan mikro struktur dan uji kekerasan

No. Lokasi Uji	Kekerasan (HB)	Minimum (HB)
1	128, 125, 128	125
2	127, 129, 126	126
3	125, 128, 125	125
4	121, 124, 122	121
5	128, 124, 125	124
6	132, 129, 131	131

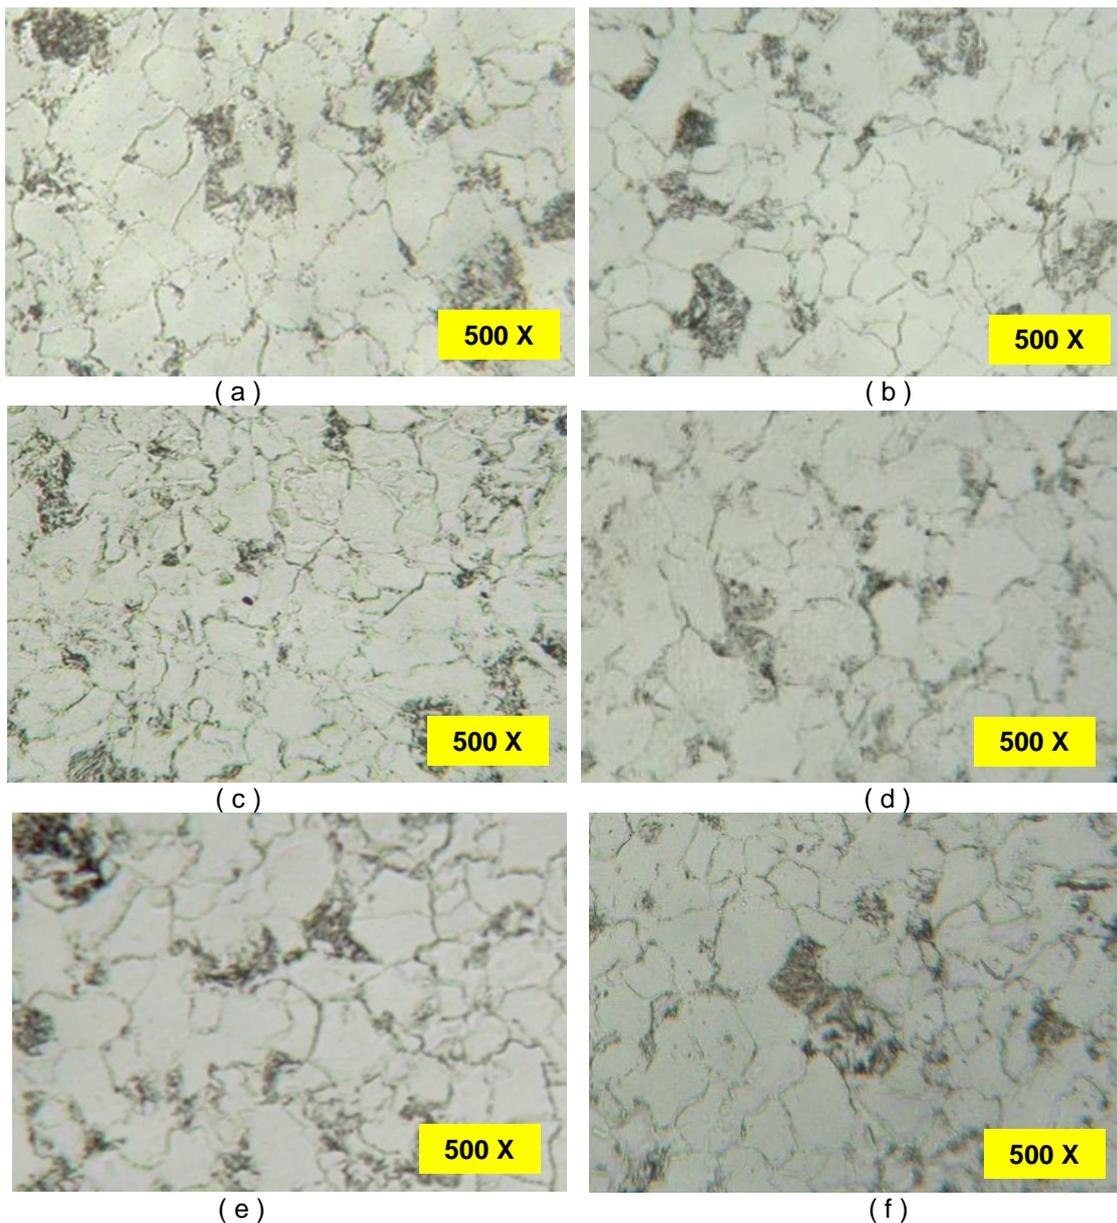
Gambar 4. Struktur mikro material *radiant tube*. a) lokasi No.1, b) lokasi No. 2, c) lokasi No. 3, d) lokasi No. 4, e) lokasi No. 5, f) lokasi No. 6

Struktur mikro material berupa fasa ferit (Fe) dan perlit (Fe_3C). Di dalam struktur mikro terlihat adanya pengendapan butir karbida di batas butir dan struktur mikro material *tube* mulai mengalami proses transformasi dari normal ferit dan pearlit menjadi ferit dan perlit yang terspheroidisasi, dimana perlit yang semula berbentuk lamellar (memanjang) mulai berubah menjadi bentuk globular (bulat). Spheroidisasi terlihat merata dan batas butir dari struktur mikro masih cukup jelas dan belum terlihat adanya pertumbuhan butir, *creep void* maupun cacat lainnya^{17,18,19}.

Hal tersebut membuktikan bahwa material *radiant tube heater* secara metalurgi tidak mengalami degradasi/ kerusakan struktur mikro yang cukup signifikan, meskipun material *tube heater* tersebut telah dioperasikan dalam waktu cukup lama dan pada temperatur tinggi. Dengan kata lain kondisi struktur mikro atau butiran-butiran material masih sangat baik.
