CANDI BOROBUDUR DAN TEMPO PENDIRIANNYA

Sebuah contoh gejala arsitektural dalam pengkajian arkeometrik.

Oleh: Nurhadi

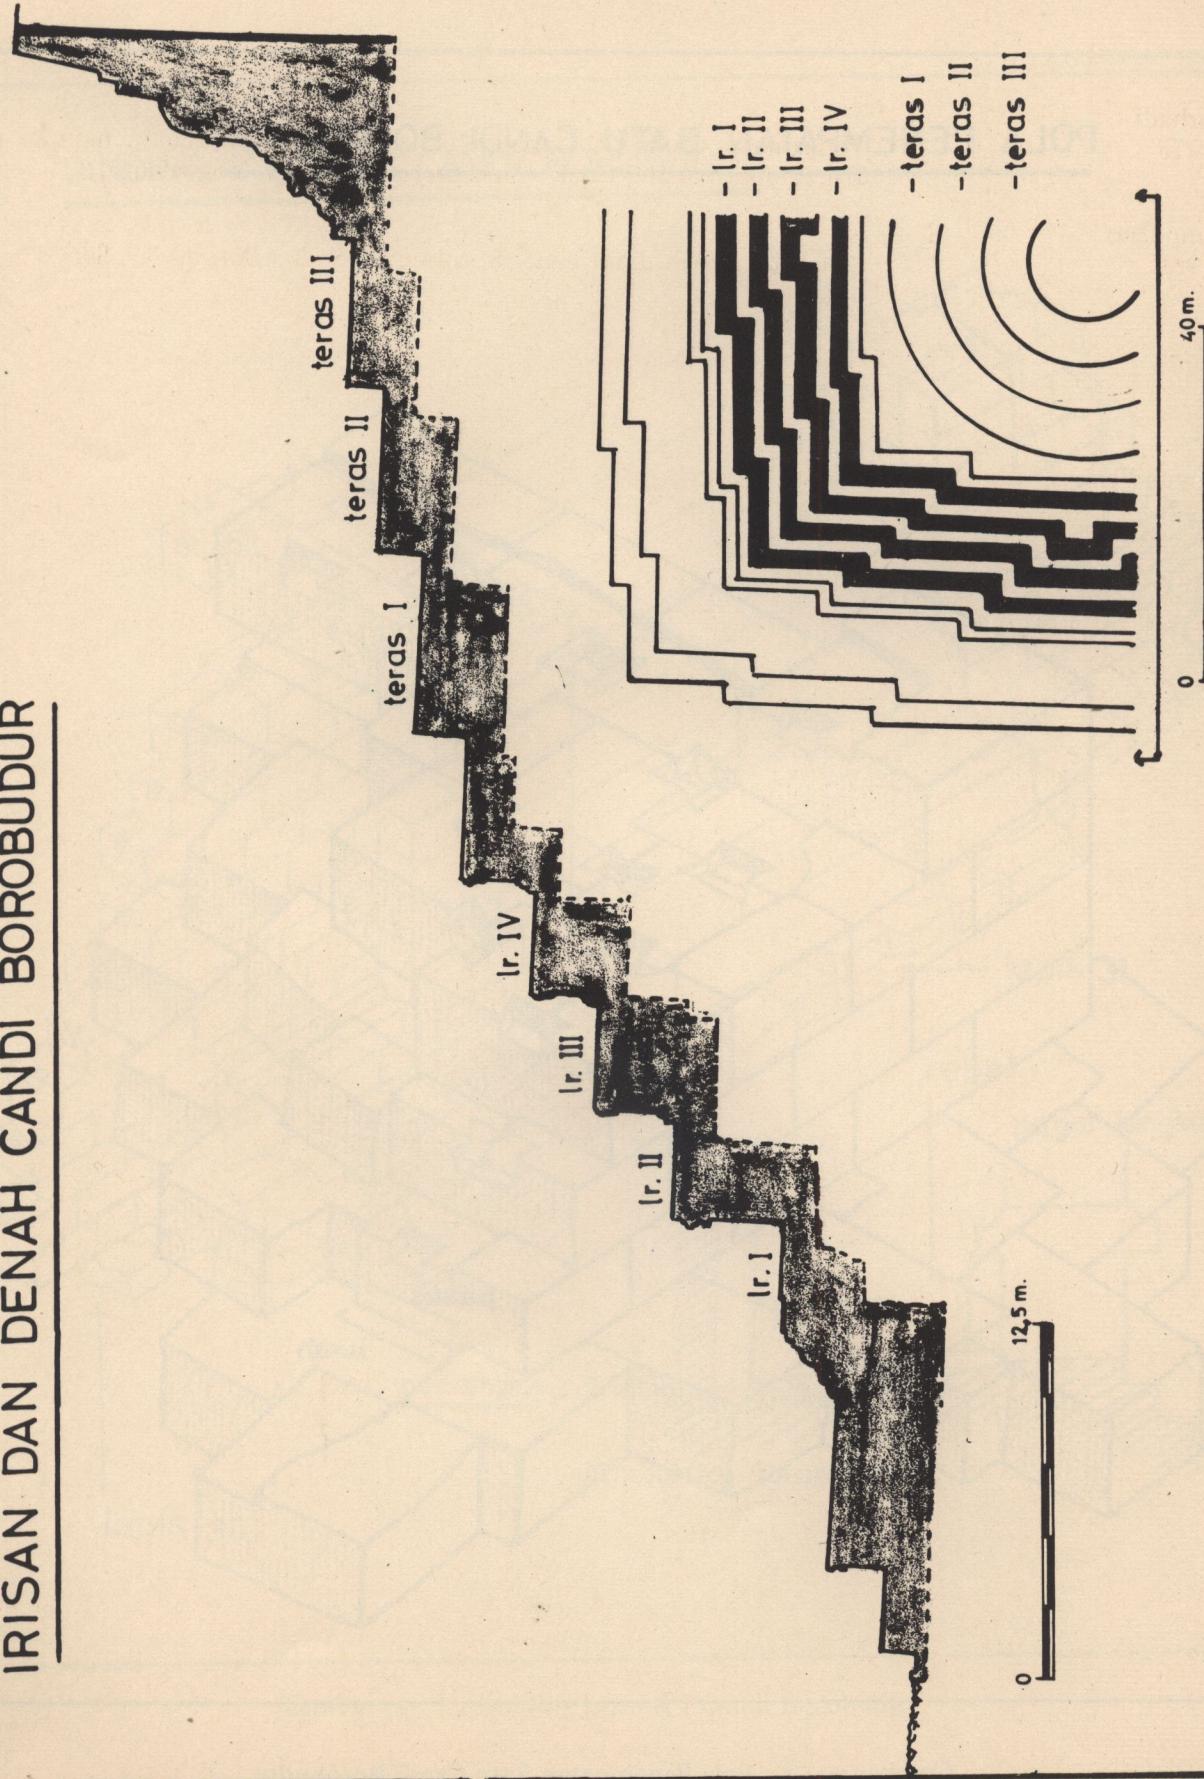
Gambar no. 1 : Irisan dan Denah Candi Borobudur

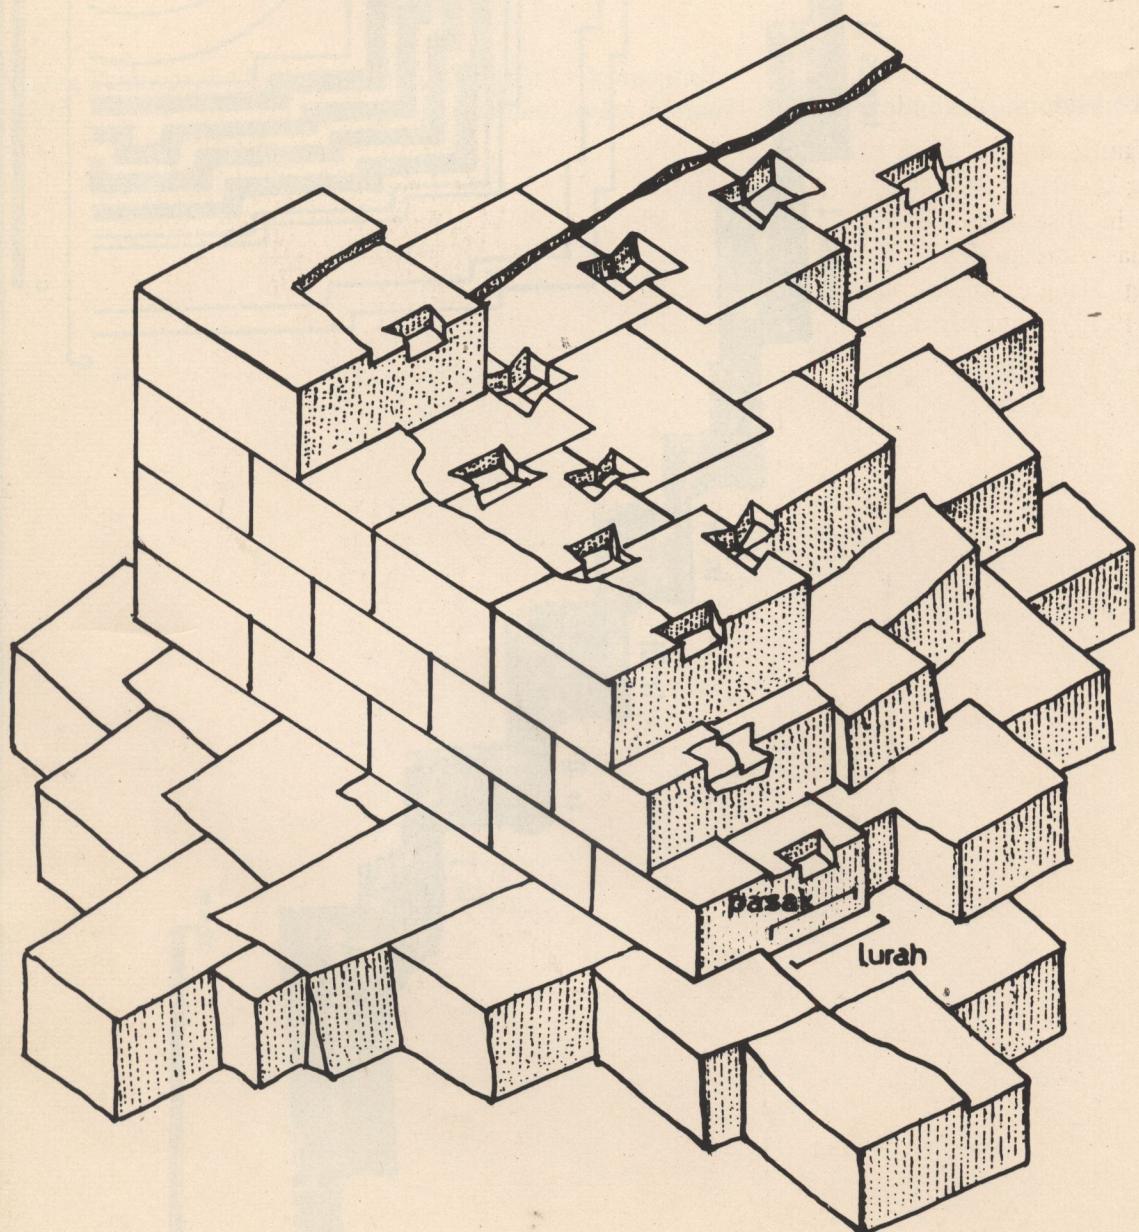
Gambar no. 2 : Pola Penempatan Batu Candi Borobudur

Pertanyaan terakhir yang harus diselesaikan ialah kapankah penempatan batu lantai lorong I lapis 31 terjadi?. Pengkajian untuk penyelesaian masalah ini dapat didasarkan atas hasil pengamatan penempatan makara gapura dinding lorong dan persebaran tiga sistem lurah pasak pada penempatan batu candinya:

kan lorong II, semua bagian candi termasuk pula semua makara gapura memperlihatkan sistem lurah pasak pada penempatan tegak batu luarnya.

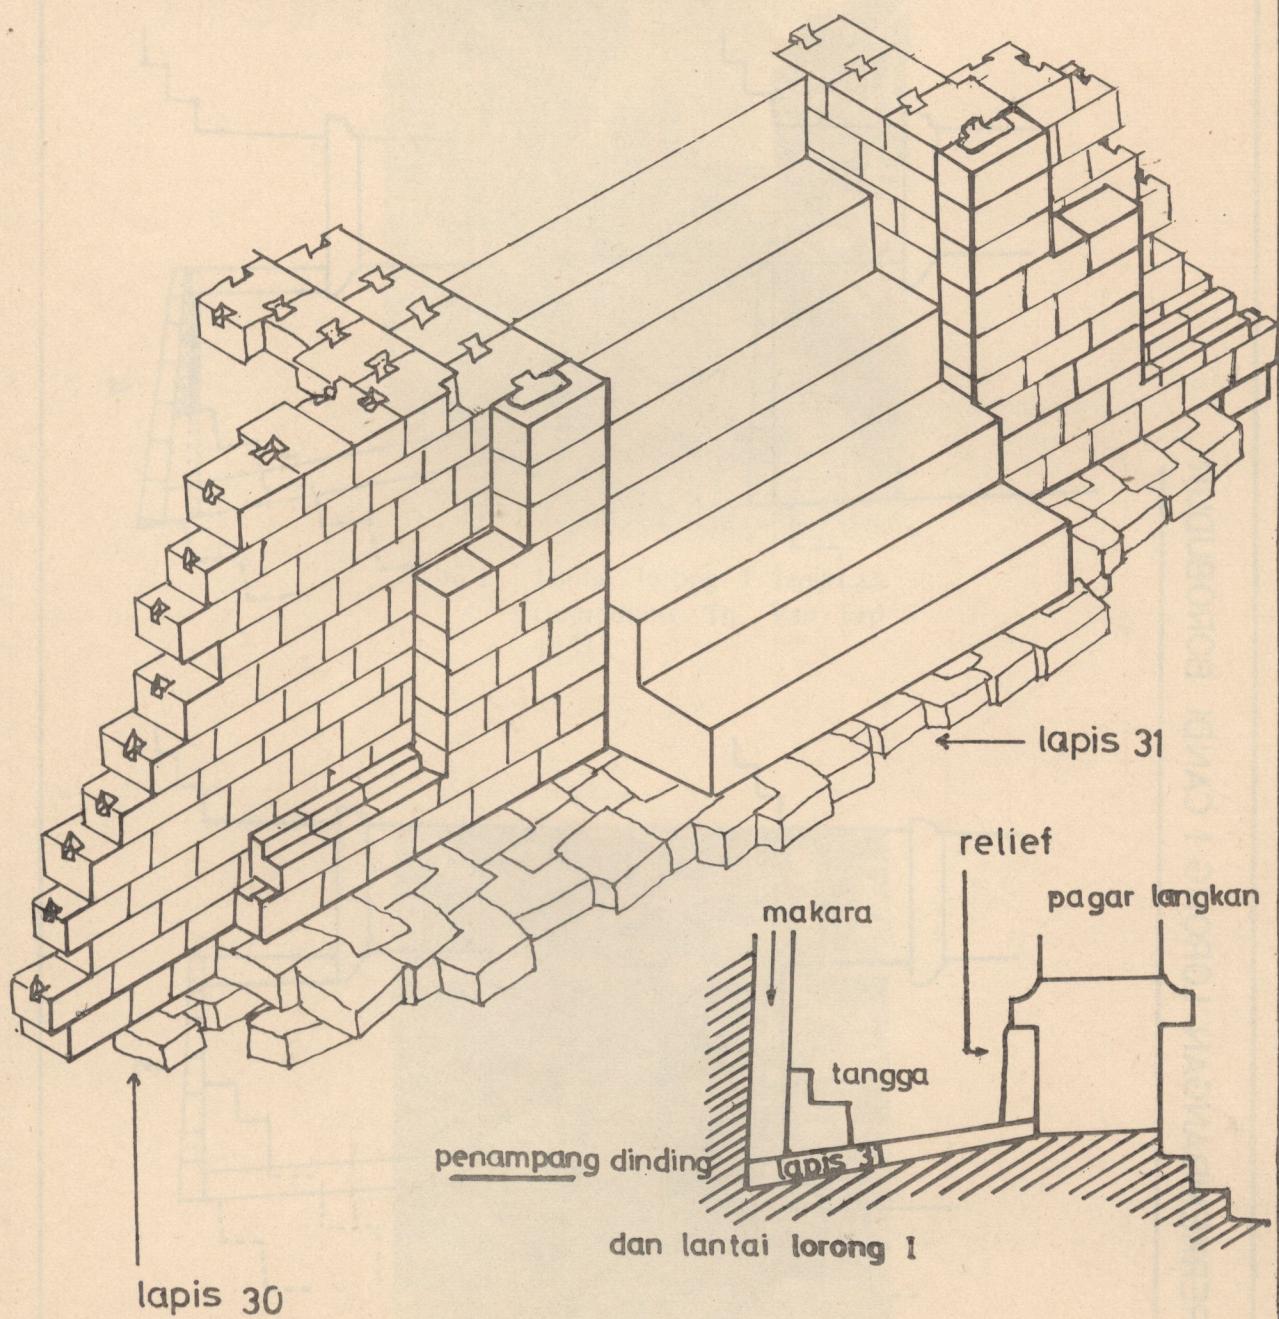
Gambar no. 3 : Dinding Lorong I Candi Borobudur

- Batu lantai lorong I lapis 31 dalam hubungannya dengan batu dinding lorong I dan pagar langkang lorong I tidak dalam kesatuan konstruktif. Hal ini menunjukkan bahwa batu lantai lorong I lapis 31 ditempatkan pada tahapan yang terpisah dari batu dinding lorong I dan pagar langkan lorong I. Tahapan penempatan batu lantai lorong I lapis 31 lebih kemudian dari kedua bagian yang lain di atas.

Suatu kenyataan bahwa seluruh bagian dinding lorong I telah mengalami perubahan kedudukan, melesak ke bawah dan menunjukkan gejala miring ke arah luar. Pada penalaran yang sederhana kemelesakan dinding lorong I telah berlangsung sejak batu dinding tersebut ditempatkan (tepatnya sejak beban massa batu dinding melewati batas daya dukung tanah) dan berlangsung terus sampai titik jenuhnya. Kemelesakan batu dinding lorong I ini membawa pula kemelesakan batu lantai lorong I lapis 30, terutama pada bagian lantai yang sebelah dalam yang berhubungan dengan dan di bawah batu dinding tersebut. Perbedaan ukuran tebal batu lantai lorong I lapis 31 yang disengaja untuk tujuan khusus itu ada hubungannya dengan kemelesakan batu lantai lorong I lapis 30. Dengan kata lain selisih ukuran tebal batu lantai lorong I lapis 31 (berkisar 10–15 cm) merupakan tingkat kemelesakan yang telah dicapai dinding lorong I sejak penempatannya sampai tahapan penempatan batu lantai lorong I lapis 31. (gambar no 4). Jarak waktu ini merupakan suatu bentangan waktu yang terbatas.

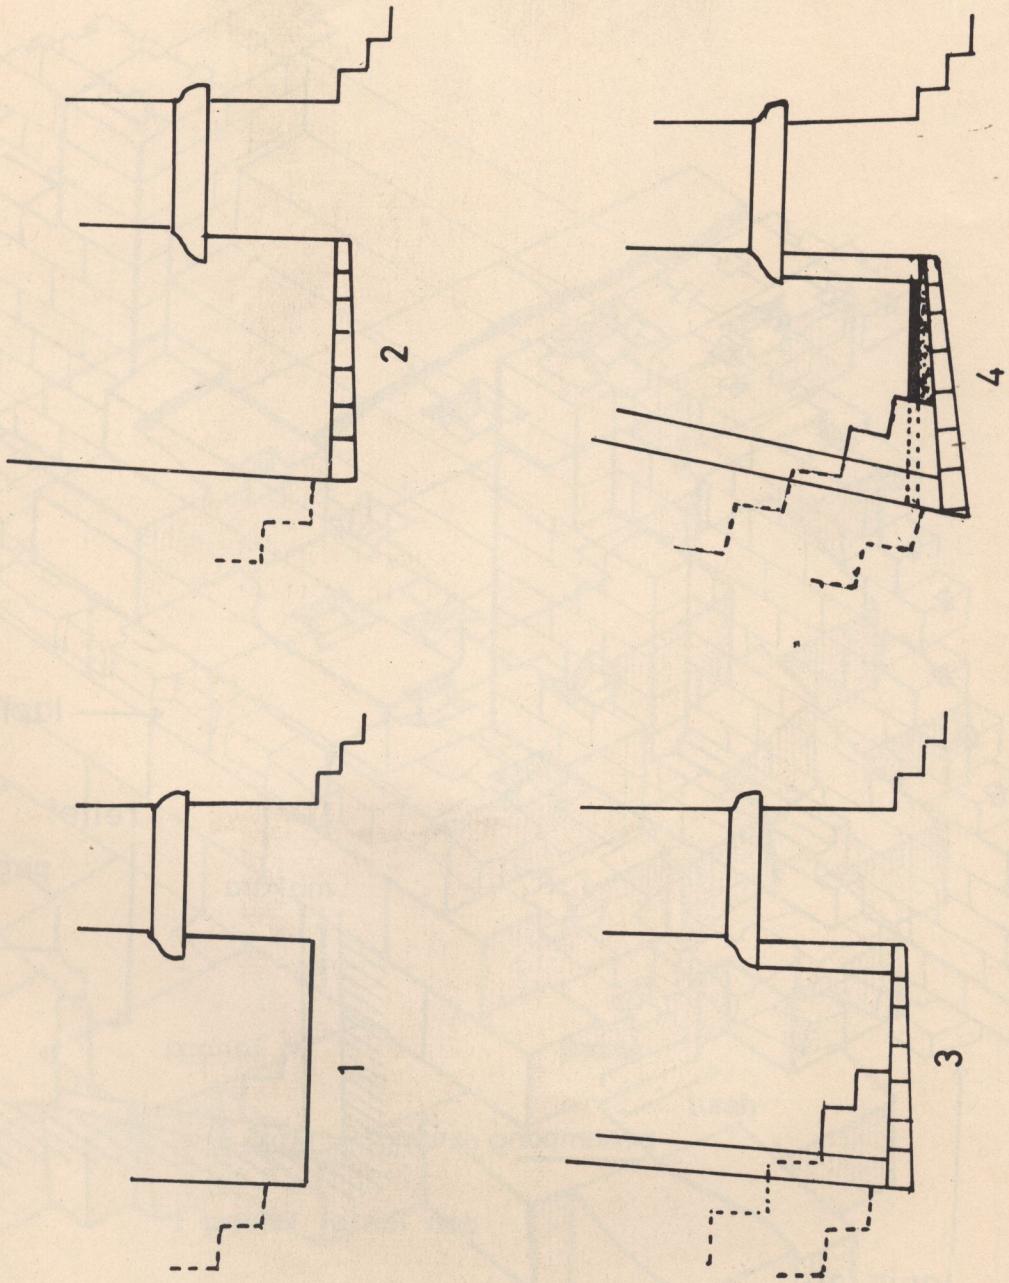
Gambar no. 4 : Perkembangan Lorong I Candi Borobudur

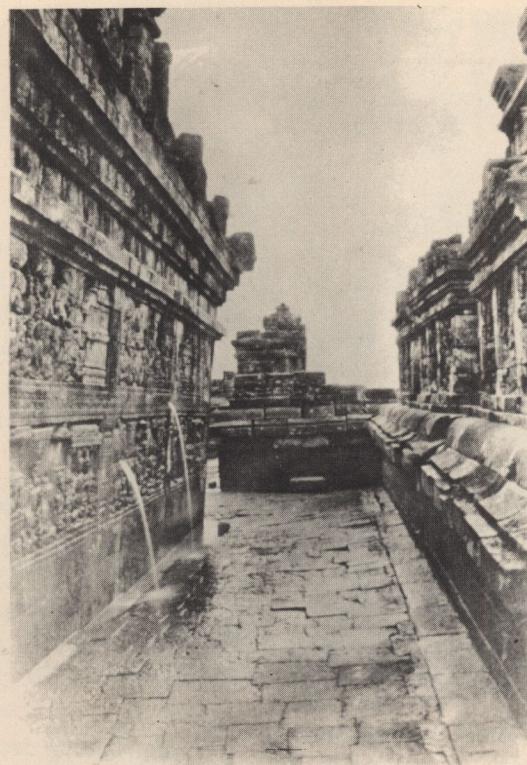
Foto 1 : Lantai lorong I lapis 31
(reproduksi Th. Van Erp
1931).

- Batu lantai lorong I lapis 31 secara radial memperlihatkan ukuran tebal yang berbeda. Batu lantai yang terletak pada sisi dalam yang berhubungan dengan dinding mempunyai ukuran tebal lebih besar dari pada batu-batu lantai yang terletak pada sebelah luar yang berhubungan dengan bagian pagar langkan.

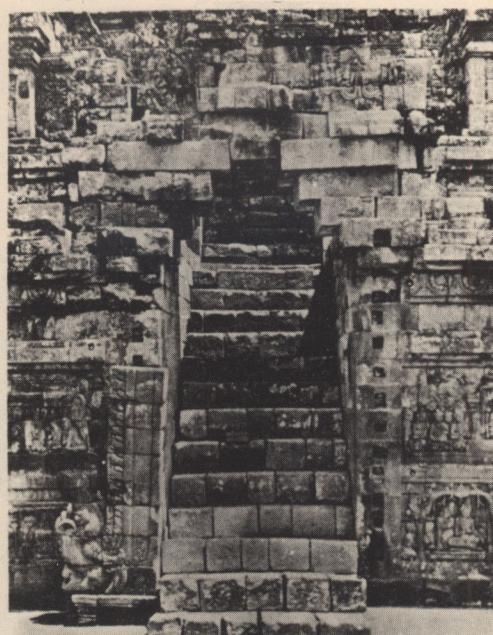
Foto 2 : Makara gapura dinding lorong I (reproduksi Th. Van Erp 1931).

– Makara gapura pada dinding lorong I dan dinding lorong II dan juga pada pagar langkan lorong I masing-masing terpisah, tidak dalam kesatuan konstruktif dengan bagian utamanya. Dengan demikian makara gapura pada dinding lorong I, dinding lorong II dan pagar langkan lorong I masing-masing merupakan bagian yang ditempatkan lebih kemudian dari bagian utamanya.

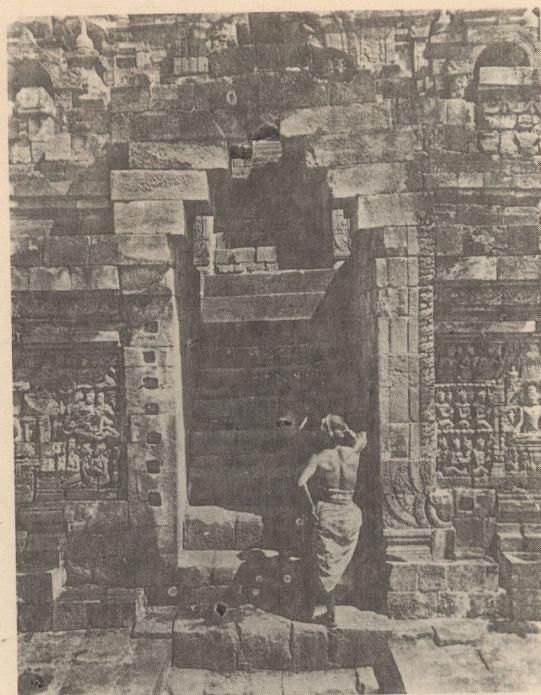
Foto 3 : Makara gapura dinding lorong II (reproduksi Th. Van Erp 1931)

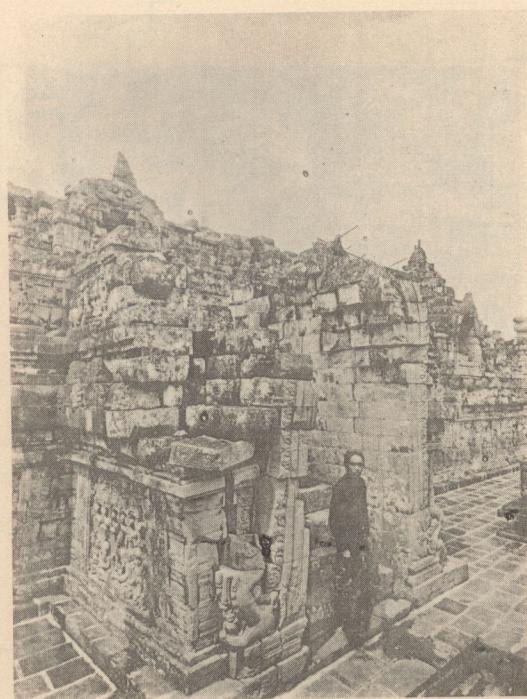
Foto 4 : Makara gapura dinding lorong III (reproduksi Th. Van Erp 1931).

– Maka gapura pada dinding lorong III (Foto no 4) dan dinding lorong IV ditempatkan dalam kesatuan konstruktif dan dalam satu tahapan dengan bagian utamanya. Pada beberapa makara dinding lorong III bagian lapis makara masih menunjukkan penempatan yang lepas dengan bagian utamanya.
