## **FAKTOR INTEREN DAN EKSTEREN SEBAGAI PENYEBAB KERUSAKAN LIDAH API MONAS**

*Sudiono dan Arfian*

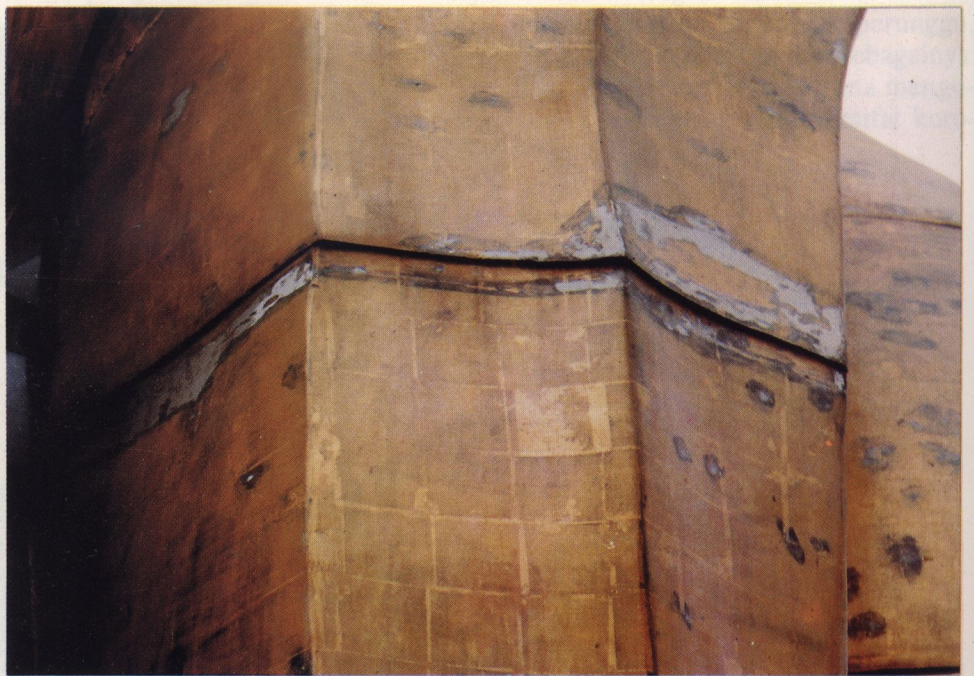
Foto 4 Pengelupasan Lapisan Emas pada Badan Lidah Api Monas

Faktor fisis, seperti debu dan kotoran, sinar matahari, angin, air hujan dan kelembaban udara yang tinggi merupakan penyebab kerusakan pada lidah api. Kerusakan tersebut berupa perusakan pada lapisan pelindung, goresan-goresan halus, pengelupasan dan penipisan lapisan emas pada permukaan lidah api.

Perusakan pada lapisan pelindung (*coating*) terjadi pada seluruh permukaan lidah api dari bagian dasar hingga bagian atap/puncak. Demikian pula goresan-goresan halus dijumpai hampir di seluruh permukaan. Pengelupasan lapisan emas secara total terjadi pada bagian dasar lidah api, khususnya sisi timurlaut, tenggara, baratdaya dan baratlaut. Sedangkan bagian badan dan atap/puncak, pengelupasan hanya terjadi pada permukaan lidah api yang tidak rata (cekung) dan berlubang. Penipisan lapisan emas yang menyebabkan warna lidah api menjadi kusam terjadi hampir di seluruh permukaan, kecuali cekungan-cekungan pada sambungan lempeng yang membentuk lidah api.

Pancaran sinar matahari yang berlangsung sepanjang tahun dapat merusak lapisan pelindung permukaan lidah api sehingga fungsi proteksinya hilang. Hasil pengamatan lapangan menunjukkan bahwa sebagian besar lapisan pelindung pada permukaan lidah api telah rusak. Secara lambat-laun hal ini mengakibatkan kerusakan yaitu penipisan dan pengelupasan lapisan emas pada permukaan lidah api tersebut.

menyeluruh pada permukaan lidah api Monas, baik permukaan yang telah mengalami penipisan maupun pengelupasan. Ini dimaksudkan agar tidak terjadi perbedaan warna dan kilap pada permukaan lidah api. Sebelum penempelan dilakukan, permukaan yang akan dilapisi gold-leaf harus bersih dari debu, kotoran dan sisa-sisa bahan kimia.
