# DATA SEMENTARA BANGUNAN KOMPLEKS PENDAPA KRATON RATU BAKA

Oleh : Slamet Pinardi

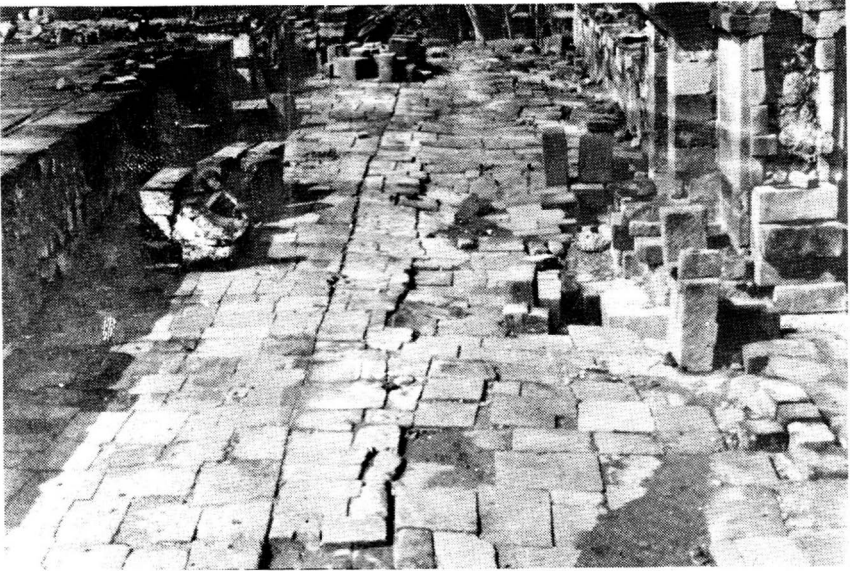
Keadaan lantai sisi barat pendapa sebelum dipugar.  
Garis lurus di lantai merupakan batas pagar I.

Setelah batu-batu lantai (selasar) lapis pertama dibongkar, ternyata terdapat bekas susunan pagar yang sangat jelas. Batu-batu pagar tersebut berada tepat dibawah permukaan lantai yang membentuk garis lurus. Dari data ini diperoleh bukti bahwa lantai dan pagar keliling pendapa di masa lampau telah mengalami perluasan (pelebaran). Batu-batu pagar tersebut mengelilingi batur pendapa, serta mempunyai lubang-lubang pengait. Batu-batu yang merupakan permukaan lantai, bagian bawahnya tidak diberi pengait, meskipun batu dibawahnya mempunyai takik. Dari susunan batu bertakik (selanjutnya disebut pagar I) disisi barat terputus 2,08 meter dan diganti batu polos lima buah. Batu-batu polos ini tidak lurus dengan gapura barat, tetapi agak bergeser ke selatan. Sedangkan di tengah-tengah batur pendapa, pada lantainya terdapat bekas tangga atau gapura menuju batur pendapa. Batu-batu pagar I sisi selatan berada di bawah bangunan batur persegi panjang yang berada di selatan batur pendapa.

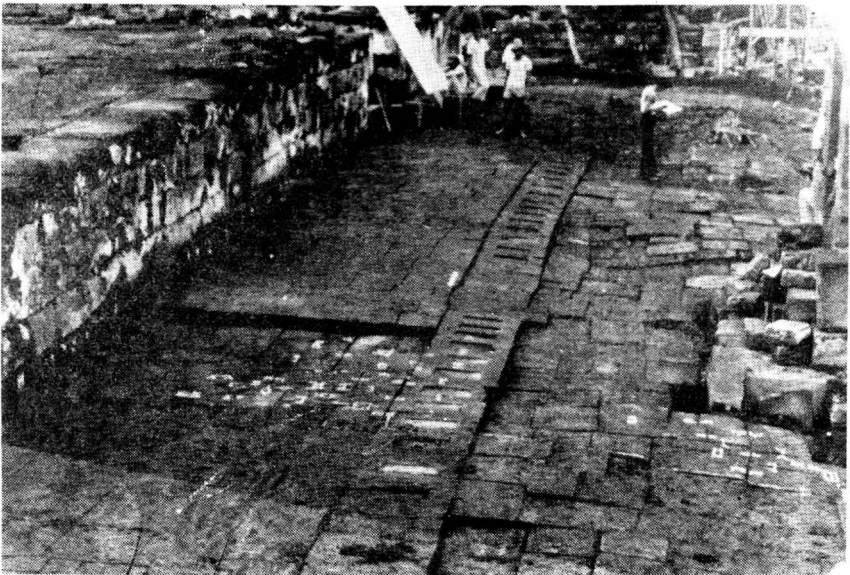
Lantai dan pagar I setelah pembongkaran batu lapis pertama di atasnya.

Dari data yang tampak, jelas bahwa terjadi suatu perluasan dalam kompleks pendapa, khususnya lantai dan pagar keliling. Perluasan ini dilakukan dengan memindah tembok pagar keliling, tanpa membongkar fondasi pagarnya. Hal ini tampak setelah dilakukan pembongkaran lapisan lantai paling atas. Setelah lantai dan pagar keliling diperluas, maka diadakan penambahan (peninggian) tubuh pagarnya. Penambahan tersebut meliputi peninggian lantai dengan satu lapis batu, serta tubuh pagar dengan tiga lapis batu putih, kemudian atap pagarnya. Penambahan tubuh pagar dengan batu putih tidaklah mengherankan karena di kompleks Kraton Ratu Baku ini banyak dijumpai bangunan yang terdiri dari batu atau batu andesit dan batu putih. Mungkin atas pertimbangan tertentu, penambahan batu putih ini dilakukan. Pada saat perluasan ini pula, lantai selatan merupakan lantai yang terluas, bahkan di tengah-tengahnya terdapat jalan lurus yang menghubungkan batur pendapa dengan gapura selatan. Gapura-gapura utara, barat dan selatan merupakan tambahan pada saat dilakukan perluasan lantai dan pagarnya.
