Analisis Geologi Teknik Longsor di Desa Kuatae, Kecamatan Kota Soe, Nusa Tenggara Timur

Engineering Geology Analysis of Slope Failure in Kuatae Village, Kota Soe District, East Nusa Tenggara

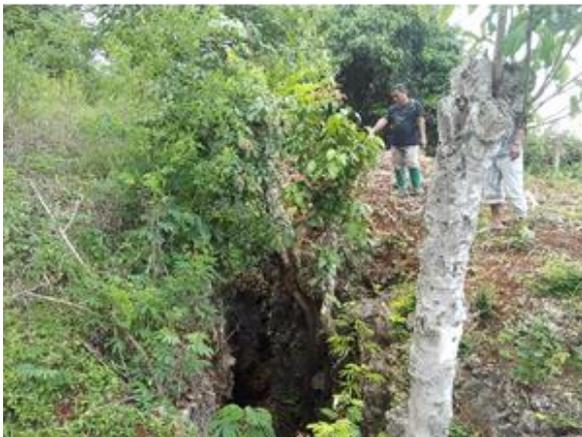
Gambar 1. Bukaan hasil pelarutan pada batugamping terumbu.

Selain dinding gawir yang terjal, rongga-rongga yang cukup dalam terdapat pada lereng tersebut. Rongga pada batugamping terumbu dapat terbentuk dalam dua model, yaitu gua bawah tanah yang luas pada area kars serta fraktur pada batugamping dan dolomit [10]. Berdasarkan keterangan yang didapat, pada lokasi tersebut terdapat gua yang di dalamnya ditemukan air. Penyebab keberadaan gua didukung dengan petunjuk berupa beberapa fenomena penurunan tanah di sekitar lokasi. Kondisi seperti ini menunjukkan bahwa terdapat bahaya lain yang harus diinvestigasi selain bahaya longsor itu sendiri.

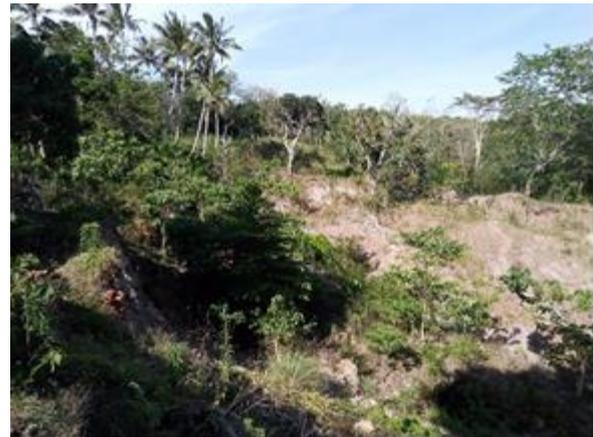
Gambar 3. Daerah longsor di sebaran Satuan Napal.

Area yang mengalami longsor pada tahun 2011 dijumpai pada Satuan Napal. Longsor ini memiliki dimensi yang cukup besar, yaitu lebar \pm 30 meter, panjang lebih dari 50 meter, dan kedalaman \pm 10 meter dengan material longsor berupa batugamping dan batulempung. Pada area tersebut dijumpai aliran air dengan debit sekitar 0,5 liter/detik. Mahkota longsor dan bidang gelincir terlihat relatif berbentuk sirkuler.

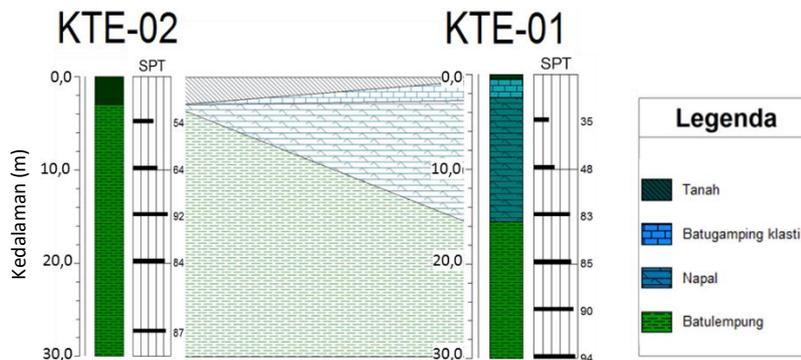
Gambar 5. Profil bor dan korelasi litologi.

Pada kegiatan pengeboran geologi teknik ini uji SPT dilakukan dengan interval 5 meter. Tujuan uji SPT adalah untuk mengetahui tingkat kepadatan napal atau kekerasan batulempung dan sebagai pembandingan parameter kuat geser yang diperoleh dari uji laboratorium. Nilai pembacaan uji SPT pada batuan di bor KTE-01 sekitar 35 (*hard consistency*) pada kedalaman hingga 5 meter dan 48–94 (*very hard consistency*) pada kedalaman 5 sampai 30 meter. Pada bor KTE-02 SPT napal berkisar antara 35 dan 83 (*hard consistency*–*very hard consistency*) dan batulempung di bawahnya berkisar antara 84 dan 92 (*very hard consistency*) (Gambar 5) [11].

Profil tanah/batuan di lubang bor KTE-01, dari tua ke muda, tersusun atas batulempung (14 meter), napal (14 meter), batugamping klastik (1,5 meter) dan tanah lapukan (0,5 meter). Sementara itu, pada KTE-02, profil tersusun atas batulempung (27 meter) dan tanah lapukan (3 meter) (Gambar 5).

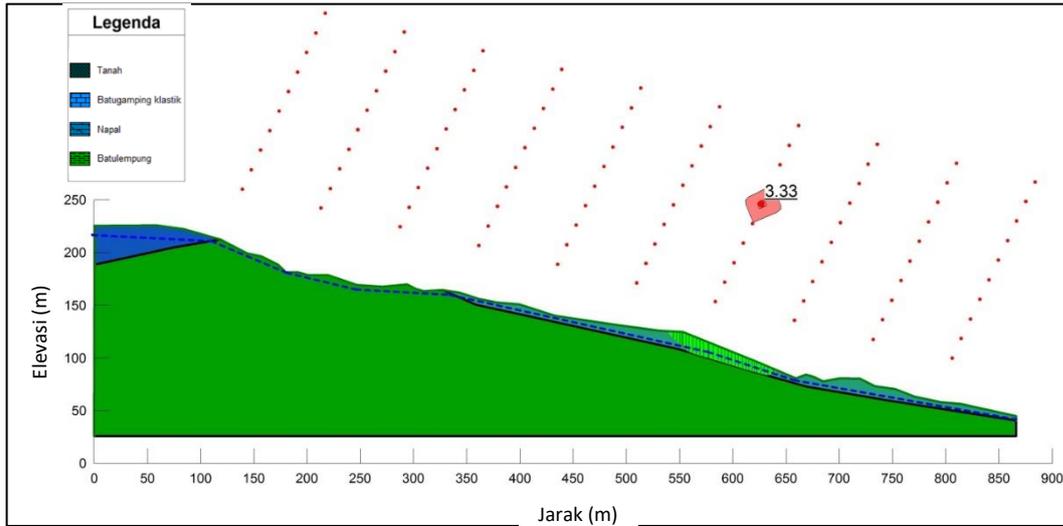
Gambar 6. Analisis kestabilan lereng dalam kondisi normal.

Analisis kestabilan lereng dilakukan dengan metode Janbu. Posisi bidang gelincir minimum ditentukan dengan *grid* dan radius. Berdasarkan hasil analisis diperoleh bahwa nilai faktor keamanan (FK) lereng pada kondisi normal berada pada kategori sangat stabil, yaitu FK 3,33 (Gambar 6). Analisis kestabilan lereng pada kondisi dinamik dengan menerapkan beban gempa periode ulang 500 tahun dengan percepatan sebesar 0,25 g menghasilkan nilai FK 1,96 (kategori stabil) [20] (Gambar 7).

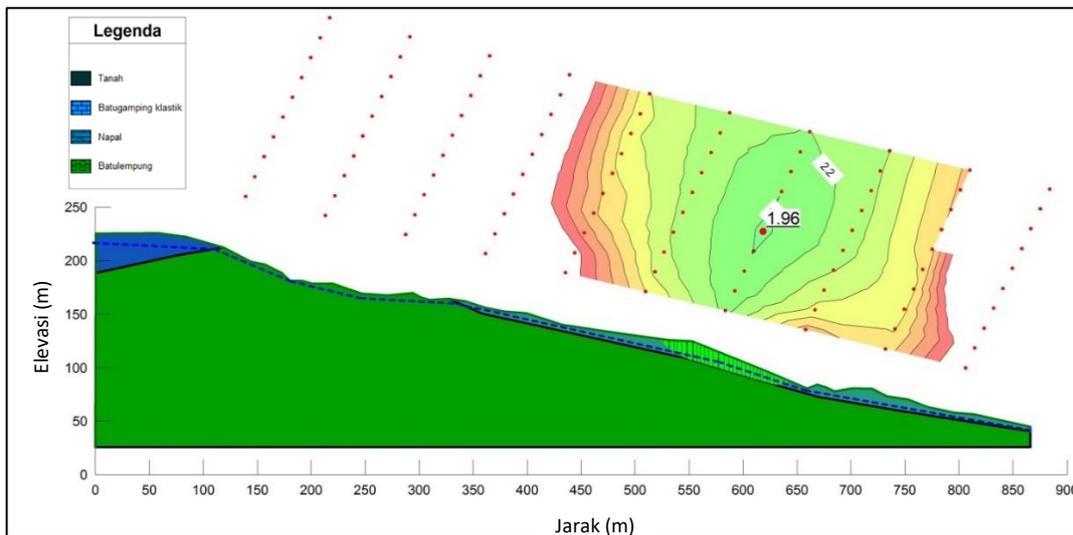
Gambar 7. Analisis kestabilan lereng dalam kondisi dinamik.
