**ANALISIS KEGAGALAN STRUKTUR LADDER PADA KAPAL ISAP PRODUKSI***Analysis of Ladder Structure Failure in Cutter Suction Dredger***Hariyono<sup>1,a</sup> dan Jefri Aldo<sup>2</sup>**<sup>1</sup>Teknik Perkapalan, Politeknik Batulicin, Jl. Malewa Raya, Tanah Bumbu, Kalimantan Selatan, Indonesia<sup>2</sup>Teknik Manufaktur, Politeknik Batulicin, Jl. Malewa Raya, Tanah Bumbu, Kalimantan Selatan, Indonesiae-mail: <sup>a</sup>hariyono.ismail07@gmail.com

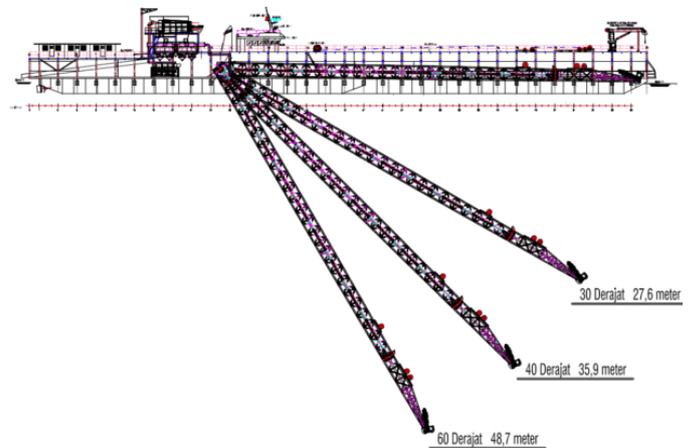
Pertambangan di laut memerlukan sarana seperti kapal. Kapal yang digunakan untuk menambang timah dinamakan Kapal Isap Produksi (KIP) yaitu suatu alat gali atau pemindahan tanah yang dipergunakan untuk menggali lapisan tanah bawah laut, peralatan mekanis dan pengolahan materialnya bertumpu pada sebuah ponton. Lapisan tanah bawah laut yang mengandung pasir timah dipotong dengan menggunakan *cutter*/pemotong (Hariyono, 2022). KIP merupakan kapal dengan tipe *cutter suction dredger*, yang proses penggaliannya menggunakan *cutter* untuk memberai tanah dan menggunakan pompa lumpur untuk menghisap tanah yang terberai melalui pipa yang berada di bawah *cutter* untuk kemudian dialirkan menuju instalasi pencucian sementara yang ada di KIP (PT. Timah, Tbk., 2019). *Ladder* dapat beroperasi pada sudut maksimum 60 derajat seperti pada Gambar 1.

Gambar 1. Simulasi kedalaman *ladder* KIP

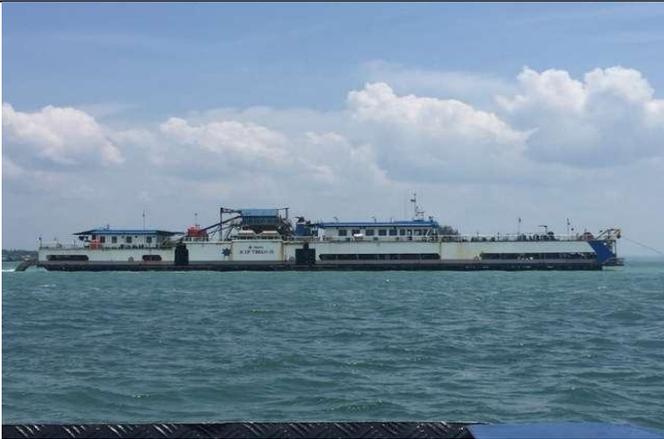
Gambar 2. KIP Timah 19 sedang beroperasi

KIP Timah 19 beroperasi di Kepulauan Riau tepatnya di Pulau Kundur, Batam yang merupakan kapal milik PT. Timah, Tbk. yang dapat dilihat pada Gambar 2.

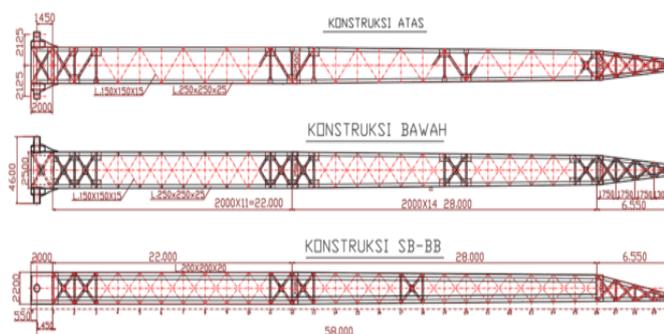
KIP Timah 19 merupakan kapal dengan tipe *cutter suction dredger* dengan proses penggaliannya menggunakan *cutter* untuk memberai tanah dan menggunakan pompa lumpur untuk menghisap tanah yang terberai melalui pipa yang berada di bawah *cutter* untuk kemudian dialirkan ke instalasi pencucian sementara yang ada di KIP (PT. Timah, Tbk., 2019). *Ladder* adalah kerangka baja panjang yang berfungsi sebagai tiang dan tempat penempatan *cutter*, pipa isap, pompa lumpur dan pipa tekan (Salenussa, 2018) seperti pada Gambar 3.

Gambar 3. Konstruksi *ladder* KIP Timah 19

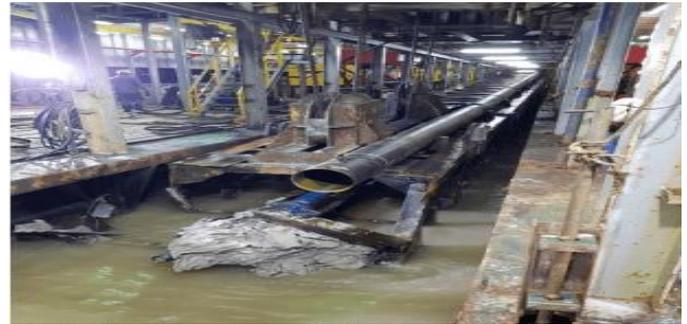
Pada saat *ladder* digunakan, *ladder* diturunkan pada kedalaman tertentu bertujuan pengoperasian *cutter* dalam penggalian tanah dan pengisapan tanah oleh pipa isap. Setiap KIP mempunyai panjang *ladder* yang berbeda-beda. Panjang *ladder* pada KIP Timah 19 yaitu 59 meter dan mengalami kegagalan

struktur (patah) *ladder* pada saat beroperasi di Pelabuhan Kundur, Batam seperti pada Gambar 4.

Gambar 4. Patah *ladder* KIP Timah 19

Kejadian patah *ladder* pada KIP Timah 19 seperti pada Gambar 4 mengakibatkan beberapa komponen *ladder* hilang di dasar laut. Menurut PT. Timah, Tbk. total konstruksi *ladder* yang hilang di dasar laut ketika terjadi patah *ladder* yaitu 16 meter bersama dengan peralatan penunjang *ladder* seperti *cutter* dan lain-lain.

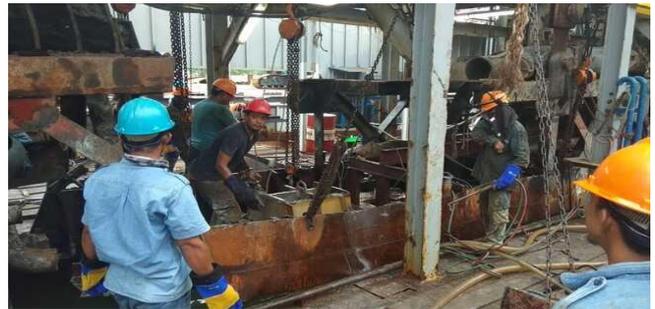
Gambar 5. Upaya perbaikan sementara *ladder* KIP Timah 19

Upaya perbaikan *ladder* yang patah seperti pada Gambar 5 menimbulkan biaya yang sangat besar sekitar  $\pm$  6 milyar rupiah. Akibat kerusakan *ladder* maka menimbulkan biaya yang tinggi yang tentunya membutuhkan analisis yang lebih cermat di sekitar area kerusakan *ladder* agar kejadian tidak terulang kembali.

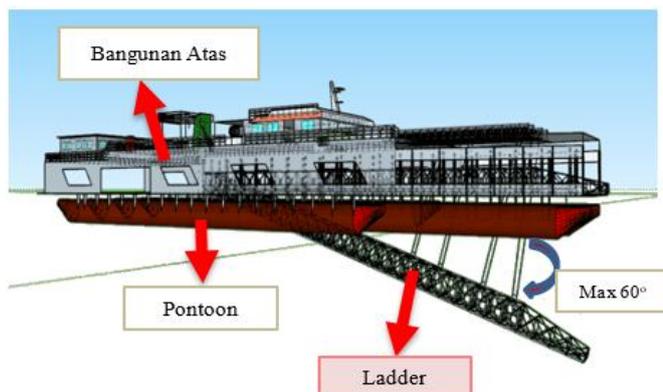
*sling*, dan sudut *ladder*. *Ladder* terpasang pada tengah kapal dengan panjang *ladder* menentukan kedalaman maksimum dan sudut maksimum operasi *ladder* yaitu 60 derajat pada kedalaman maksimum galian 48,7 meter pada KIP Timah 19. Untuk mendeksripsikan bentuk umum dari KIP maka dibuat model 3D KIP dengan menggunakan bantuan *software SketchUp* versi *student* seperti pada Gambar 6.

Gambar 6. Simulasi pemodelan KIP

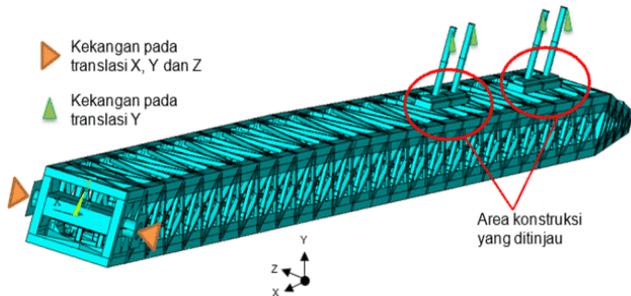
Pemodelan ini menggunakan sumbu x, y, dan z. Sumbu x positif menunjukkan lebar *ladder*, sumbu y positif menunjukkan tinggi *ladder*, dan sumbu z menunjukkan panjang *ladder*. seperti pada Gambar 7.

Gambar 7. Posisi sumbu dan pekekangan pada model *ladder*

Pemasangan tumpuan pada model dilakukan pada titik di kedua ujung shaft *ladder* dengan kekangan yang diberikan pada titik tersebut yaitu kekangan pada translasi x, translasi y dan translasi z. Terdiri dari empat katrol yang dibuat empat titik pada model yang diberikan kekangan pada translasi y. Kemudian akan dilakukan pembebanan sesuai kondisi aktual seperti Gambar 8.

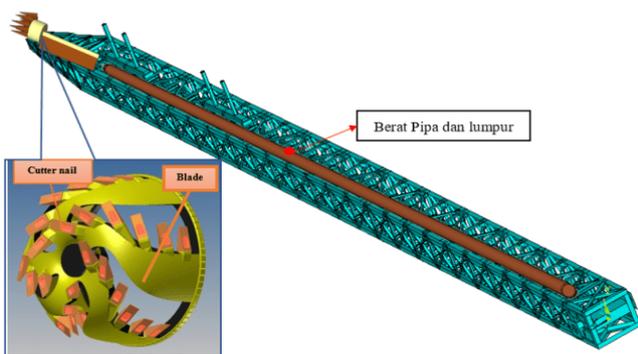
Gambar 8. Pembebanan pada *ladder* KIP

Gambar 8 merupakan pembebanan pada *ladder*

KIP yaitu terdiri dari berat pipa, torsi *cutter* dan berat *cutter*. Ini sangat penting untuk mengamati beban beban yang bekerja pada *ladder* karena apabila salah dalam perhitungan maka akan berdampak seperti Gambar 9 yang mengalami kegagalan struktur/patah *ladder*.

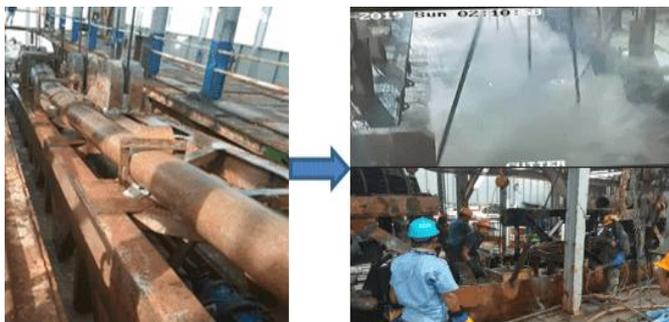
Gambar 9. Konstruksi *ladder* KIP Timah 19 yang mengalami gagal struktur pada *brace* pondasi katrol

Gambar 9 menunjukkan kegagalan struktur *ladder* pada KIP Timah 19 tahun 2019 dengan kerusakan bermula pada area pondasi katrol *ladder*. Anggota kolom yang mengalami luluh dan kapasitasnya mulai berkurang dengan peningkatan defleksi dan beban maksimum dapat dianggap sebagai kekuatan batas (Alie and Latumahina, 2019). Oleh karena itu pada KIP Timah 19 telah dilakukan analisis pertambahan panjang *ladder* oleh peneliti sebelumnya dan ternyata tegangan maksimum terjadi pada konstruksi pondasi *ladder*. Sehingga untuk meminimalisir kegagalan struktur maka dibuat pondasi *ladder* dengan model *bracing diagonal* sesuai aktual dan model *x-bracing* seperti pada Gambar 10.

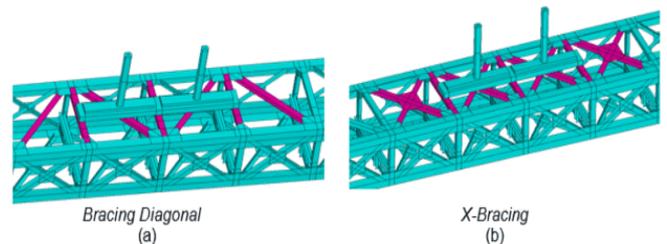
Gambar 10. (a) Pemodelan konstruksi brace area *ladder* sesuai aktual *bracing diagonal*; dan (b) pemodelan alternatif dengan *x-bracing*

Gambar 10 menunjukkan dua model konstruksi pondasi *ladder* berbeda yang akan dianalisis. Pada Gambar 10(a) menunjukkan model dengan menggunakan *bracing diagonal* sesuai dengan kondisi aktual di lapangan dengan ukuran 150 x 150 x 15 dan model pada Gambar 10(b) menunjukkan model dengan menggunakan konstruksi *x-bracing* dengan ukuran 100 x 100 x 10 sebagai alternatif konstruksi pada area pondasi *ladder*. Pembebanan dibuat sama sesuai aktual untuk dua model yang berbeda kemudian nantinya akan dilakukan analisis tegangan yang bekerja khususnya pada area pondasi *ladder* KIP Timah 19. Tegangan izin berdasarkan

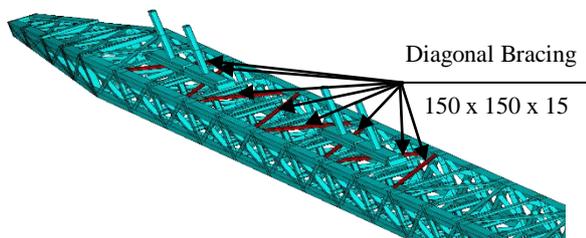
Gambar 11. Model dan ukuran *diagonal bracing* pada *ladder*

Berdasarkan Gambar 11 dapat dilihat pemodelan dan ukuran dibuat sama sesuai aktual dengan menggunakan *diagonal bracing* pada area katrol KIP Timah 19. Berdasarkan penelitian sebelumnya didapatkan tegangan maksimum terjadi pada area katrol sehingga peneliti akan mengubah model *brace* dengan menggunakan *x-bracing* seperti pada Gambar 12.

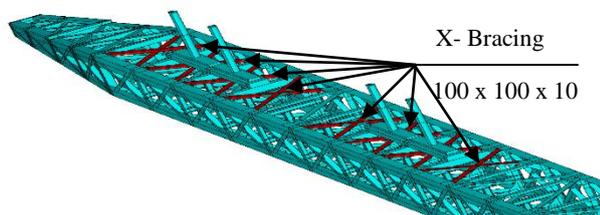
Gambar 12. Model dan ukuran *x-bracing* pada *ladder*

Berdasarkan Gambar 12 dapat dilihat pemodelan dan ukuran *x-bracing* pada area katrol KIP Timah 19. Kondisi aktual yang terpasang pada area katrol *ladder* menggunakan *diagonal bracing* dengan ukuran 150 x 150 x 15 dan akan dianalisis dengan model yang berbeda yaitu menggunakan *x-bracing* dengan ukuran 100 x 100 x 10 dengan mempertimbangkan harga material tidak jauh berubah namun konstruksi dimodelkan berbeda dengan kondisi aktual.

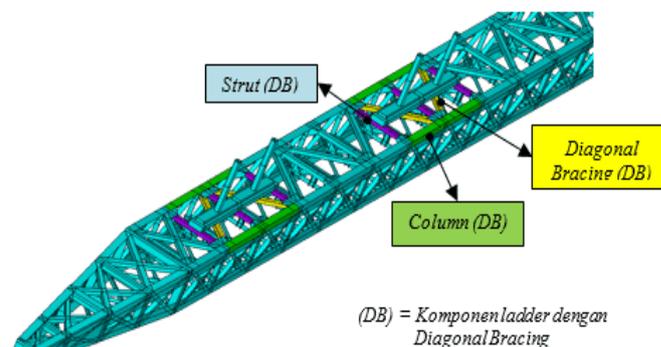
Gambar 13. Pembagian komponen konstruksi *ladder* pada model pondasi katrol *diagonal bracing*

Berdasarkan Gambar 13 pembagian komponen pada model pondasi katrol *diagonal bracing* yang akan dianalisis yaitu terdapat tiga komponen konstruksi yaitu *diagonal bracing*, *column* dan *strut*. Dalam menganalisis struktur baja diperlukan hubungan tegangan-regangan untuk menentukan sampai mana batas kekuatan dari struktur tersebut (Wulandari, dkk., 2021). Defleksi adalah perubahan bentuk pada balok akibat adanya pembebanan vertikal

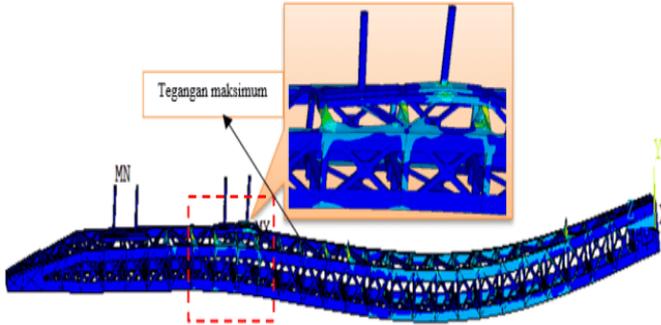
Gambar 14. Perilaku dan distribusi tegangan kerja pada struktur ladder dengan model pondasi katrol *diagonal bracing*

Berdasarkan Gambar 14 distribusi tegangan maksimum terjadi pada *strut* pondasi ladder berjarak 35 meter dari poros *shaft ladder* seperti pada Gambar 15.

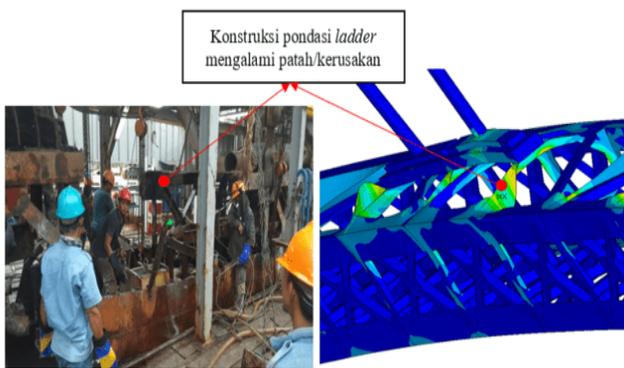
Gambar 15. Kondisi aktual dengan hasil analisis menggunakan *software Ansys*

Berdasarkan Gambar 15 dari hasil analisis ternyata tegangan maksimum terjadi pada area pondasi katrol tepatnya berada pada *strut* yang melebihi batas izin material sehingga memicu terjadinya patah ladder pada KIP Timah 19. Agar

tidak terulang kejadian yang sama maka peneliti akan mengubah konstruksi pondasi katrol dengan menggunakan *x-bracing* yang sebelumnya menggunakan *diagonal bracing*. Masing-masing nilai tegangan pada konstruksi pondasi ladder dengan *diagonal bracing* terlihat seperti pada Gambar 16.

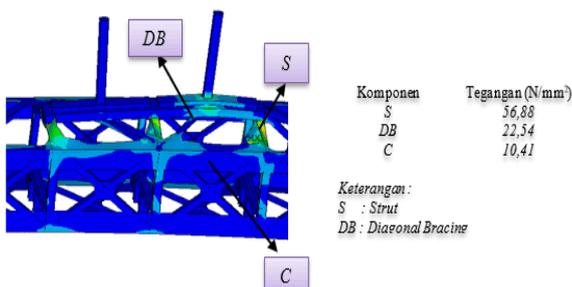
Gambar 16. Nilai tegangan pada komponen area katrol dengan model pondasi *diagonal bracing*

Berdasarkan Gambar 16 tegangan maksimum terjadi pada *strut* tepat berada di bawah katrol sebesar 56,88 N/mm<sup>2</sup>. Untuk model ladder menggunakan model *diagonal bracing* pada pondasi katrol jarak tegangan maksimum adalah 35 meter dari *shaft ladder*. *Strut* memiliki nilai tegangan maksimum karena paling besar menahan berat pipa dan struktur ladder.

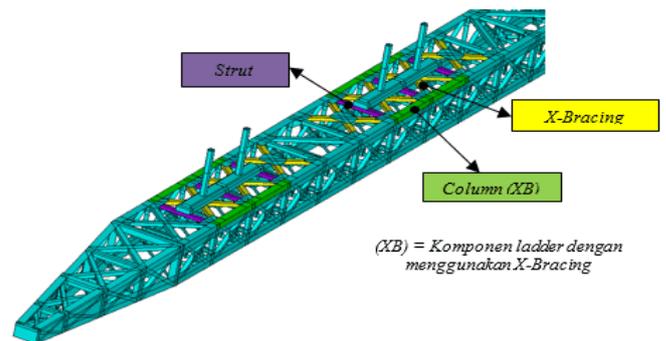
Gambar 17. Pembagian komponen konstruksi ladder pada model *x-bracing*

Berdasarkan Gambar 17 pembagian komponen pada model pondasi katrol *x-bracing* yang akan dianalisis yaitu terdapat tiga komponen konstruksi yaitu *x-bracing*, *column* dan *strut*.

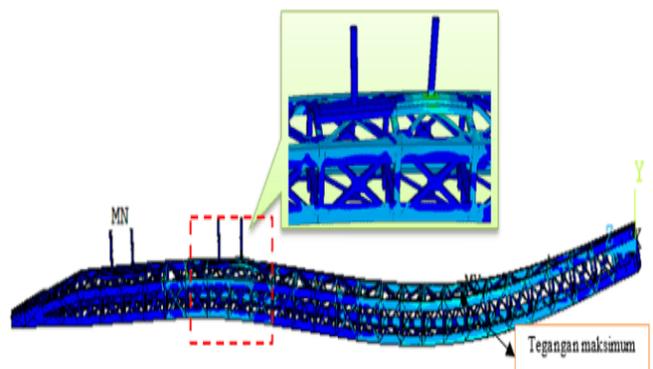
Gambar 18. Perilaku dan distribusi tegangan kerja pada struktur *ladder* dengan model pondasi katrol *x-bracing*

Berdasarkan Gambar 18 distribusi tegangan maksimum berada pada *strut* berjarak 16 meter dari poros *shaft ladder* dengan nilai tegangan 34,33 N/mm<sup>2</sup> pada beban yang sama yang menandakan bahwa tegangan maksimum tidak lagi terjadi pada pondasi katrol *ladder* dengan model pondasi *x-Bracing*. Distribusi tegangan pada area katrol *ladder* dengan model pondasi katrol *x-bracing* seperti pada Gambar 19.

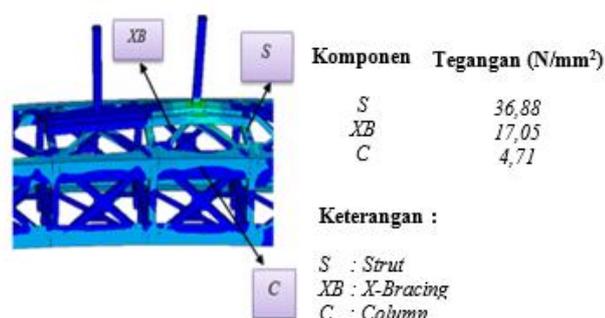
Gambar 19. Nilai tegangan pada komponen area katrol dengan model pondasi *x-bracing*

Gambar 19 menunjukkan bahwa model *bracing* yang digunakan pada pondasi katrol sangat mempengaruhi nilai tegangan. Konstruksi *strut* pada model pondasi *diagonal bracing* memiliki nilai tegangan 56,88 N/mm<sup>2</sup> jika dibandingkan model pondasi *x-bracing* nilai tegangan *strut* 36,88 N/mm<sup>2</sup> dengan selisih perbandingan 34,6%. Hasil analisis

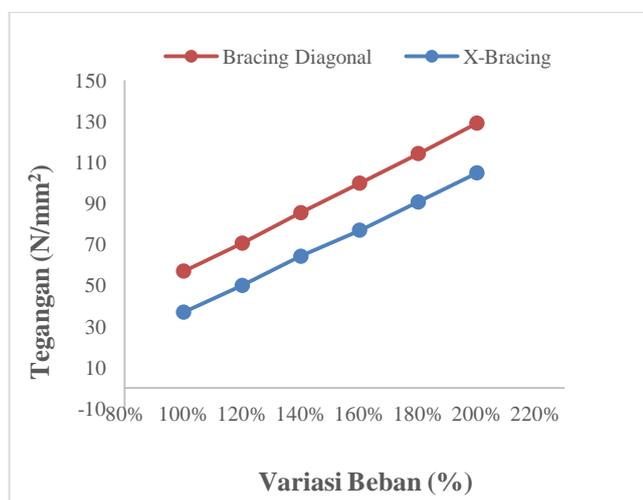
Gambar 20. Perbandingan nilai tegangan berdasarkan variasi beban untuk model *diagonal bracing* dan *x-bracing*

Berdasarkan Gambar 20 dapat dilihat perbandingan nilai tegangan maksimum dengan variasi beban yang terjadi pada model *ladder* dengan konstruksi pondasi katrol menggunakan *diagonal bracing* dan *x-bracing*. Berdasarkan grafik pada Gambar 20 dapat disimpulkan bahwa penggunaan *x-bracing* pada pondasi katrol memiliki tegangan paling kecil dibandingkan model *diagonal bracing* dengan rata-rata perbandingan 34,6%. Untuk mengidentifikasi beberapa konstruksi yang ikut menahan katrol pada model *diagonal bracing* dan *x-bracing* dapat dilihat pada Gambar 21.

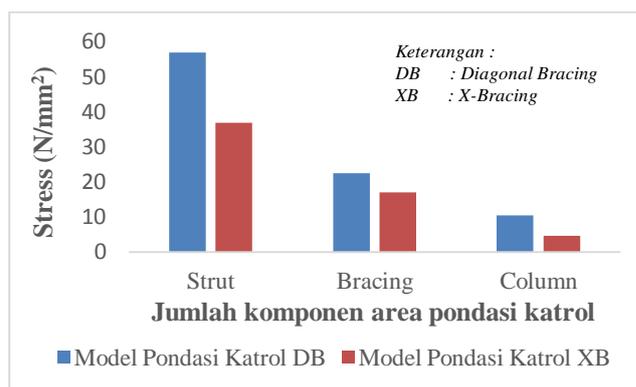
Gambar 21. Hubungan antara tegangan dengan komponen struktur area pondasi katrol

Berdasarkan Gambar 21 dapat dilihat kurva tegangan dari beberapa komponen yang berada disekitar katrol untuk model pondasi menggunakan *diagonal bracing* dan *x-bracing*. Komponen *strut* pada model *diagonal bracing* memiliki tegangan paling besar dibandingkan dengan model *x-bracing* dengan selisih perbandingan 34,6%. Pada kondisi aktual pondasi *ladder* menggunakan model *diagonal bracing* sehingga untuk meminimalisir kerusakan *ladder* pada area katrol seharusnya menggunakan konstruksi *x-bracing*.

numerik yang digunakan untuk menyelesaikan permasalahan teknik yang timbul dalam rekayasa dan pemodelan matematika sehingga dari penelitian ini dapat disimpulkan bahwa berdasarkan hasil analisis dari beban yang bekerja pada *ladder* KIP Timah 19 yaitu beban pipa, beban *cutter* dan torsi *cutter* untuk model pondasi katrol dengan *diagonal bracing* dan *x-bracing*. Pembebanan dibuat sama sesuai aktual untuk model yang berbeda dengan tegangan yang bekerja masih memenuhi tegangan izin. Model *diagonal bracing* memiliki tegangan lebih besar dibandingkan dengan model *x-bracing* dengan selisih perbandingan 34,6%. Berdasarkan hasil penelitian sebelumnya telah diteliti kekuatan *ladder* sebelum dan setelah diperpanjang dengan tegangan maksimum terjadi pada area katrol *ladder* dengan model pondasi aktual menggunakan *diagonal bracing* sebesar 56,88 N/mm<sup>2</sup>. Kemudian model pondasi katrol dibuat menggunakan *x-bracing* dengan nilai tegangan menjadi 36,88 N/mm<sup>2</sup> yang terjadi pada *strut* pondasi *ladder* sehingga untuk meminimalisir kegagalan struktur *ladder* pada area katrol seharusnya dibuat menggunakan konstruksi *x-bracing*.
