**KOMPLEKS SITUS KI BUYUT TRUSMI CIREBON:
Tinjauan Bangunan Kuna
*Complex Site Ki Buyut Trusmi Cirebon: Observation of Ancient Buildings***

Muhammad Al Mujabuddawat
Balai Arkeologi Ambon-Indonesia
Jl. Namalatu-Latuhalat, Ambon 97118
mujab@kemdikbud.go.id

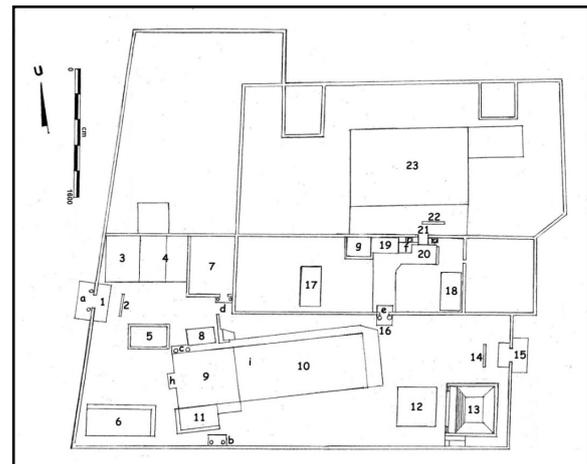
Gambar 4. Sebaran ruang Kompleks Situs Ki Buyut Trusmi
(Sumber: Mujabuddawat, 2013)

1. Gerbang kori agung (a)
2. Kuta hijab (a)
3. Bale pakuncen
4. Bale paseban
5. Pendopo
6. Pewadonan
7. Pemakaman kepundungan
8. Tempat wudhu dan sumur
9. Ruang utama masjid
10. Serambi masjid
11. Pawestren
12. Witana
13. Pekulahan
14. Kuta hijab (b)

15. Gerbang kori agung (b)
16. Gerbang kori agung (c)
17. Jinem kulon
18. Jinem wetan
19. Bale pesalinan
20. Ruang peziarah
21. Gerbang kori agung (d)
22. Kuta hijab
23. Makam Ki Buyut Trusmi
 - a. Padasan (a),(b)
 - b. Padasan wudhu (a),(b)
 - c. Padasan wudhu (c),(d)
 - d. Padasan (c),(d)
 - e. Padasan (e),(f)
 - f. Padasan (g),(h)
 - g. watu pendadaran
 - h. mimbar masjid
 - i. bedug

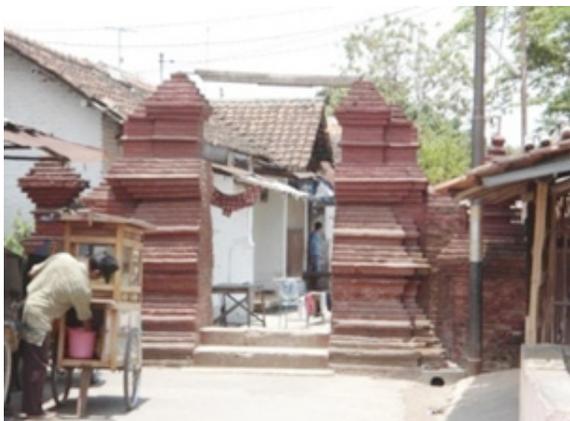
Gambar 5. Gerbang Masuk Situs
(Sumber: Mujabuddawat, 2013)

Lokasi situs Ki Buyut Trusmi berjarak sekitar 75 m ke arah utara dari Balai Desa Trusmi Wetan. Memasuki areal Situs baik dari arah selatan maupun arah utara dapat dilihat ciri kepurbakalaan situs ini, yaitu terdapat gapura berbentuk *candi bentar*. Gapura atau gerbang ada dua macam, yaitu *kori agung* (beratap dan berpintu), dan *candi bentar* (tanpa atap tanpa pintu), sedangkan pun caranya menempatkan gerbang-gerbang itu tidak pula berbeda dari lazimnya di jaman purba dan di Bali, yaitu *kori agung* khusus untuk memasuki bagian yang tersuci dan *candi bentar* untuk bagian-bagian di luarnya. Penggunaan gerbang merupakan bentuk lanjutan dari nilai-nilai pra Islam sebagai kecenderungan pada seni dan artefak masa kini (Soekmono, 1973: 80).

Gerbang *candi bentar* menjadi ciri khas dari bentuk arsitektur Jawa kuna, yaitu percampuran antara gaya masa Hindu-Indonesia. Menurut Dr. W.F. Stutterheim, bentuk gerbang seperti ini tampak serupa dengan Candi Jawi, Waringin Lawang yang merupakan pengembangan dari gaya Candi Bentar dari masa Hindu (Tjandrasasmita, 1975: 45).

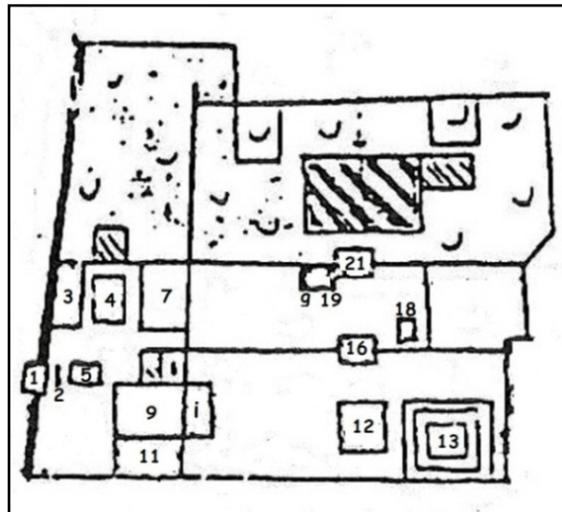
Gambar 6. Denah Situs Tahun 1898 dari Perbesaran
Skala Gambar 2
(Sumber: Abdul Ghoffir Muhaimin 1995, diolah kembali oleh penulis)

Berdasarkan perbandingan kedua gambar denah yang ditunjukkan oleh ilustrasi gambar 6 dan 7 tampak perubahan yang terjadi di dalam area kompleks Situs Ki Buyut Trusmi selama lebih dari 100 tahun.

Pada bagian sisi timur dari bangunan pendopo berhadapan langsung bangunan tempat wudhu. Pada gambar denah halaman barat situs tahun 1898 yang ditunjukkan oleh gambar 6 memperlihatkan adanya bangunan tanpa atap di sebelah utara masjid yang diindikasikan sebagai keberadaan bangunan ini. Mungkin bangunan tersebut dahulu merupakan bangunan yang memagari sumur yang sekarang berada di dalam bangunan ini. Kalau ditilik dari segi fungsional bangunan ini yang sekarang berfungsi sebagai tempat wudhu, maka fungsi tersebut merupakan fungsi baru karena tempat wudhu yang sebenarnya terletak di bagian timur, yaitu berupa *pekulahan*, di bagian tenggara *pawestren*, dan utara masjid yang berupa padasan. Hal tersebut tampak dari aliran air wudhu di dalam bangunan ini merupakan aliran air yang berasal dari kran air yang

Setelah melewati halaman barat dan memasuki halaman timur situs, maka akan langsung dihadapkan oleh bangunan ruang serambi masjid. Masjid-masjid tua di Indonesia pada umumnya hanya bangunan inti tanpa serambi, serambi baru ditambahkan kemudian (Haris, 2010: 296). Sama halnya dengan masjid *Aji Rasa* ini, bangunan serambi yang terletak di sebelah timur bangunan utama merupakan bangunan baru, sebagai upaya perluasan ruang masjid. Hal tersebut tampak pada 3 buah pintu yang terletak pada sisi timur ruang utama masjid. Pintu-pintu tersebut mengindikasikan bahwa dahulu ruang utama masjid ini merupakan ruang atau bangunan sendiri, begitu pula dengan atap serambi yang terletak di sebelah timur ini memiliki konstruksi atap sendiri yang terpisah dari konstruksi atap bangunan masjid utama. Indikasi tersebut didukung oleh gambar sebaran halaman timur tahun 1898 yang ditunjukkan oleh gambar 6,

tahun 1898 yang ditunjukkan oleh gambar 6, maka akan tampak dengan jelas keberadaan bangunan witana ini tepat di sebelah barat *pekulahan*, persis sama dengan keletakkannya saat ini.

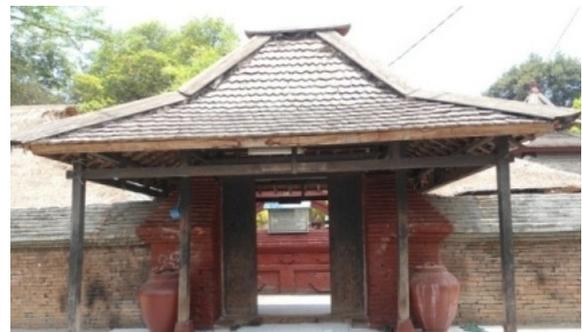
Gambar 8. Gerbang Kori Agung (a)
(Sumber: Mujabuddawat, 2013)

Pada bagian sisi barat kompleks situs terdapat gerbang masuk Situs, yaitu gerbang *kori agung* (a). Berdasarkan keletakkan dan bentuknya, gerbang *kori agung* (a) merupakan pintu masuk utama ke dalam kompleks situs Ki Buyut Trusmi. Gerbang dengan atap penutup disebut *paduraksa* atau *kori agung* merupakan pengembangan dari bentuk gaya arsitektur gerbang sebelumnya yang lebih kuna (Tjandrasasmita, 1975: 46). *Padasan* (a) dan (b) terletak di hadapan kedua sisi bangunan gerbang *kori agung* (a). Berdasarkan fungsi padasan yang terdapat pada bangunan-bangunan islam kuna di Jawa, padasan ialah gentong atau tempayan dari tanah liat yang berfungsi sebagai tempat air wudhu atau membersihkan diri. Tempat air wudhu merupakan elemen penting dan harus ada pada setiap bangunan masjid di Indonesia

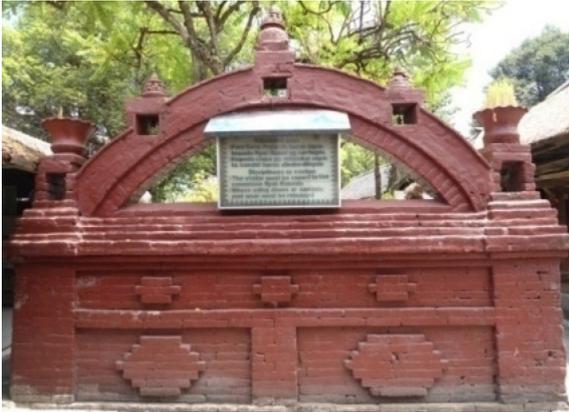
Gambar 9. Kuta Hijab (a)
(Sumber: Mujabuddawat, 2013)

(Haris, 2010: 286). Setelah melewati gerbang *kori agung* (a) maka akan dihadapkan pada *kuta hijab* (a). Keberadaan *kuta hijab* juga merupakan bagian dari konsep pembagian area ruang yang disekat-sekat oleh tembok pembatas yang seringkali ditemukan hingga menunjukkan ciri khas dari kompleks bangunan arkeologi Islam (Depdikbud, 1993: 37).

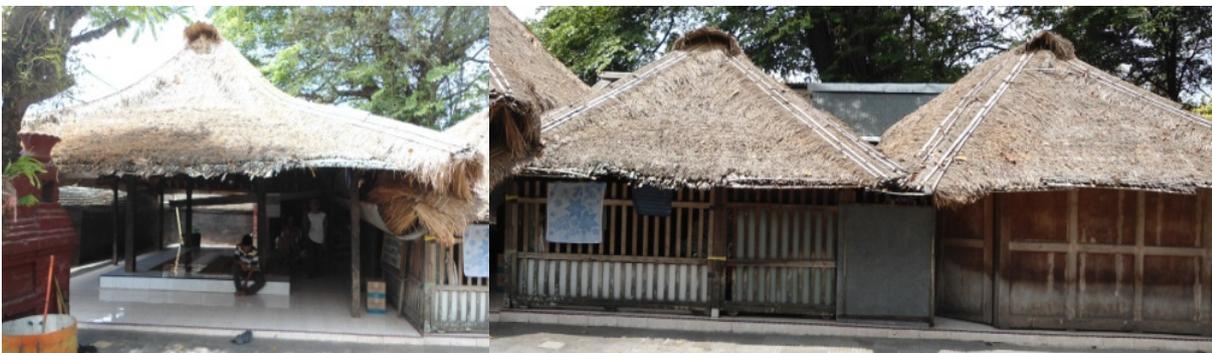
Gambar 10. Bale Pakuncen (kiri) dan Bale Paseban (kanan)
(Sumber: Mujabuddawat, 2013)

Pada bagian utara *kuta hijab* (a) terdapat bangunan *bale pakuncen* dan *paseban*. Indikasi bentuk kekunaan dari bangunan *bale pakuncen* dan *bale paseban* ini dapat ditemukan pada bentuk pondasi masif dan pejal setinggi sekitar 25 cm yang terdapat pada bagian dalam bangunan *bale pakuncen* yang menopang 4 buah tiang kayu di bagian dalam. Atap bangunan *bale pakuncen* dan *paseban* ini berbentuk *tajuk* dan tersusun dari *welit*, atau alang-alang. Atap *welit* pada bangunan *bale pakuncen*

dan *paseban* ini selalu diganti secara rutin setiap empat tahun sekali dalam pada upacara *memayu*. Upacara *memayu* di kompleks Situs Ki Buyut Trusmi ini telah dilaksanakan sejak tahun 1615 dan sampai sekarang masih tetap dilaksanakan (Adeng, et.al, 1998: 140). Bangunan *paseban* juga banyak ditemukan pada beberapa masjid kuna di Cirebon, juga terdapat di Masjid Agung Demak, sehingga bangunan *paseban* dapat menjadi salah satu dari kelengkapan bangunan masjid kuna yang memiliki Juru Kunci sebagai pengurusnya. Ciri-ciri tersebut menjadi indikasi bentuk kekunaan dari bangunan *bale pakuncen* dan *bale paseban* ini, didukung oleh denah sebaran halaman barat situs tahun 1898 yang ditunjukkan oleh gambar 6, bangunan *bale pakuncen* dan *paseban* ini tampak pada denah di gambar tersebut. Namun pada denah halaman barat situs di gambar 6, tampak bangunan *bale paseban* sebelah timur bukan berupa bangunan beratap. Mungkin penambahan atap pada bangunan *bale paseban* sebelah timur baru dibangun kemudian.

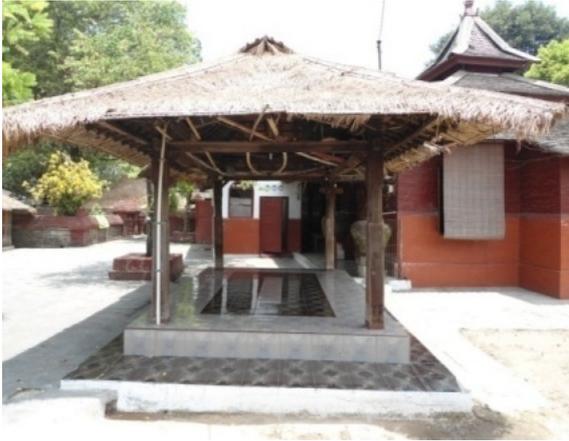
Gambar 11. Pendopo
(Sumber: Mujabuddawat, 2013)

Sebelah selatan *kuta hijab* (a) terdapat bangunan *pendopo*. Bangunan *pendopo* merupakan bangunan yang dapat dijumpai di berbagai situs arkeologi Islam di pulau Jawa pada umumnya. Untuk menemukan indikasi kekunaannya mungkin tampak pada keberadaan bangunan *pendopo* ini sendiri. Secara umum bangunan *pendopo* bisa disebut sebagai bagian dari bagian arsitektur di dalam kompleks arkeologi Islam.

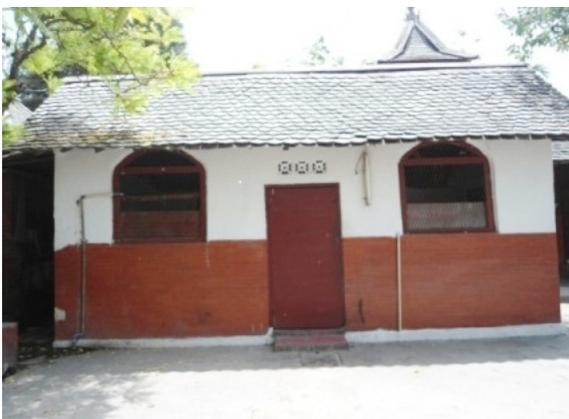
Gambar 12. Tempat wudhu
(Sumber: Mujabuddawat 2013)

menyambung pada pipa air, sedangkan sumur yang terdapat di dalam bangunan ini sudah tidak lagi berfungsi. Materi penyusun bangunan ini adalah materi baru, tampak pada bata yang menyusun bangunan ini, lalu daun pintu yang berupa satu buah daun pintu yang tidak mencerminkan konsep pintu gerbang yang terdiri dari dua buah daun pintu. Walaupun mungkin konsep gerbang dua daun pintu tidak begitu kuat menjadi ciri dari bangunan Islam kuna pada umumnya, namun dari bahan dan bentuk polos dari sisi permukaan daun pintu ini merupakan bentuk baru. Dapat disimpulkan bangunan tempat wudhu yang berdiri sekarang ini merupakan bangunan baru yang dibangun dengan tujuan memfasilitasi pengunjung yang semakin ramai dengan fasilitas berwudhu yang semakin baik, yaitu aliran air dari kran air.

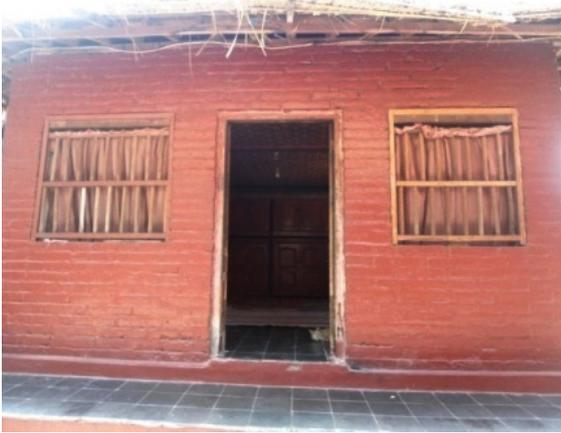
Gambar 13. Pawadonan
(Sumber: Mujabuddawat 2013)

Pada bagian sisi selatan ruang barat, terdapat bangunan *pewadonan* yang berbatasan langsung dengan sisi selatan tembok keliling kompleks situs. Untuk menemukan indikasi bentuk kekunaannya, maka salah satunya dapat dilihat dari materi penyusunnya. Dinding pada setiap sisi-sisi bangunan *pewadonan* ini tersusun dari bata yang dicat merah, namun tidak disusun secara *kuta kosod*. Bata-bata tersebut tersusun dengan spasi, walau spasi tersebut tampak bukan berasal dari semen, melainkan tanah liat dan pasir dan jarak spasi antar bata cukup rapat. Apabila melihat kembali gambar denah sebaran halaman barat situs tahun 1898 yang ditunjukkan oleh gambar 6, maka tampak jelas bahwa bangunan *pewadonan* ini tidak ada dalam bagian denah tersebut. Maka, bangunan *pewadonan* ini bukan bangunan asli yang berdiri pada awal-awal masa kompleks situs Ki Buyut Trusmi berdiri. Dari segi makna dan fungsi keberadaan bangunan ini maka kemungkinan bangunan *pewadonan* ini merupakan bentuk penambahan bangunan *pawestren* yang merupakan bangunan asli yang letaknya berhimpit di sebelah selatan bangunan ruang utama masjid. Berdasarkan indikasi tersebut, bangunan ini termasuk ke dalam bangunan baru.

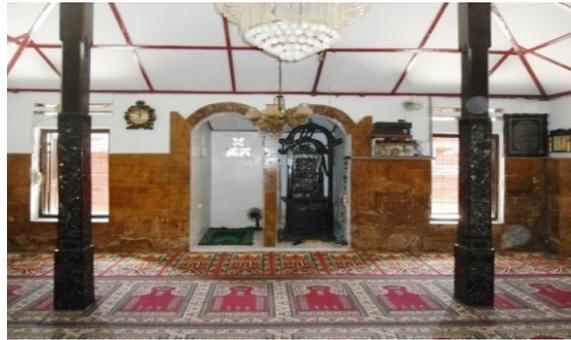
Gambar 14. Ruang utama masjid
(Sumber: Mujabuddawat, 2013)

Sebelah selatan *lawang kepundungan* berhadapan dengan bangunan ruang utama masjid, atau dikenal dengan sebutan masjid *Aji Rasa*. Berdasarkan morfologi bangunan ruang utama masjid ini, maka menunjukkan ciri-ciri dari morfologi masjid kuna, yaitu berdenah persegi, berdiri di atas pondasi masif antara 25 cm sampai 2 meter (Haris, 2010: 298), memiliki ruang mihrab yang menjorok di sisi sebelah barat, konstruksi atap ditopang oleh tiang-tiang, atau saka guru, beratap tumpang, dan memiliki *mustoko* pada kemuncaknya. Indikasi tersebut didukung oleh gambar denah sebaran halaman barat situs tahun 1898 yang ditunjukkan oleh gambar 6, dengan jelas keberadaan bangunan ruang utama masjid ini.

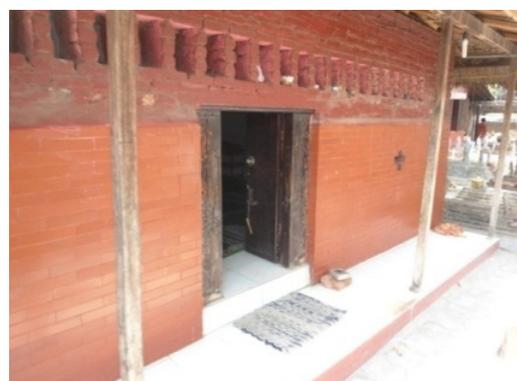
Gambar 15. Pawestren
(Sumber: Mujabuddawat, 2013)

Pada bagian sisi selatan ruang utama masjid, terdapat bangunan *pawestren* yang menempel langsung dengan bangunan ruang utama masjid. Berdasarkan konsepnya, pada sejumlah masjid tua di Jawa, serambi kiri (selatan) dibuat agak tertutup untuk sholat kaum wanita. Ruangan tersebut disebut *pawestren*, *pangwadonan*, atau *pawadonan* dan menyambung dengan bangunan masjid dengan ukuran pintu yang pendek. Tetapi adakalanya tempat sholat bagi kaum wanita dibangun terpisah dengan bangunan masjid (Haris, 2010: 299). Maka berdasarkan definisi dari *pawestren*, kondisi *pawestren* ini sesuai dengan definisi tersebut. Apabila kembali melihat denah sebaran halaman barat situs tahun 1898 yang ditunjukkan pada gambar 6, maka dengan jelas tampak keberadaan bangunan *pawestren* ini. Walau bangunan *pawestren* ini tampak telah mengalami bentuk renovasi dan pembaruan materi penyusunnya, namun secara khasanah kelengkapan bentuk arsitektur arkeologi Islam dan keletakkannya yang tidak berubah.

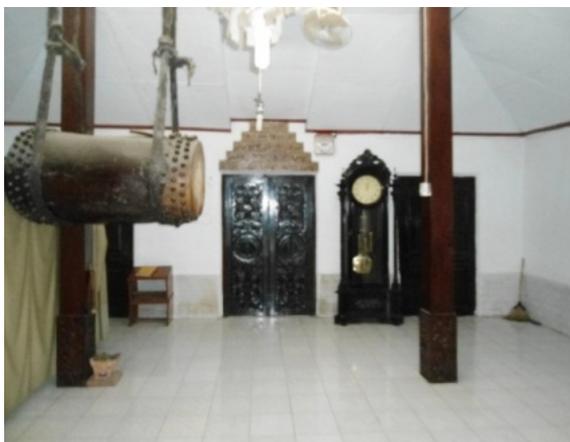
Gambar 16. Ruang serambi masjid
(Sumber: Mujabuddawat, 2013)

dengan jelas tampak bahwa bangunan serambi yang terletak di sebelah timur ini tidak ada. Dengan begitu jelas bahwa bangunan serambi ini termasuk ke dalam kategori bangunan baru.

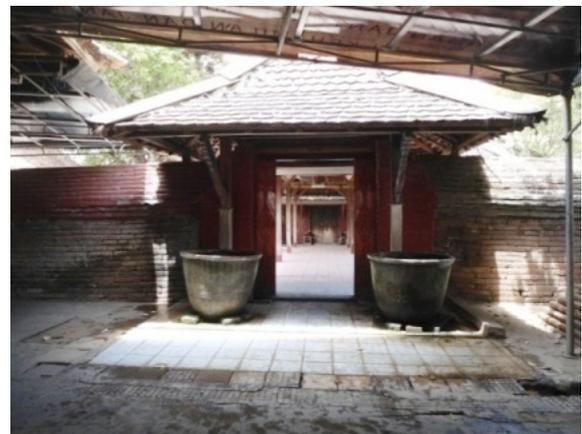
Gambar 17. Gerbang kori agung (c)
(Sumber: Mujabuddawat, 2013)

Pada bagian sudut timur laut bangunan serambi masjid terdapat gerbang *kori agung* (c). Indikasi kekunaan yang ditemukan pada gerbang *kori agung* (c) sama dengan yang ditemukan pada gerbang *kori agung* (a) dan (b). Susunan bata pada kedua sisi gerbang dicat, tampak pada warna merah yang lebih tajam dibandingkan pada susunan bata tembok keliling. Warna merah itu adalah ciri khas dari warna tinggalan klasik arkeologi Islam yang banyak dijumpai pada tinggalan artefak serupa di Cirebon.

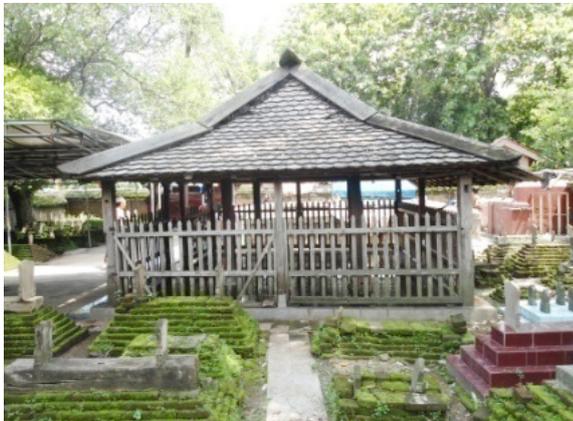
Gambar 18. Witana
(Sumber: Mujabuddawat, 2013)

Pada bagian sisi timur bangunan serambi masjid terdapat bangunan *witana*. Jika melihat pada gaya bentuk, teknologi, dan materi penyusunnya, maka tidak ditemukan adanya indikasi gaya bentuk bangunan baru pada bangunan *witana* ini. Lantai bangunan *witana* ini berdiri di atas pondasi masif lebih tinggi dari permukaan tanah 20 cm. Rangka dan konstruksi atap bangunan ini dari kayu dengan atapnya yang tersusun dari sirap. Dari konstruksi atapnya yang tersusun dari *sirap* dan berbentuk *tajuk* maka menampakkan indikasi kekunaannya. Bangunan yang disebut *witana* banyak pula dijumpai di beberapa situs di Cirebon, salah satunya adalah bangunan *witana* yang berada tepat di belakang *bangsral prabayaksa* Kraton Kanoman. Apabila kembali melihat gambar sebaran halaman timur

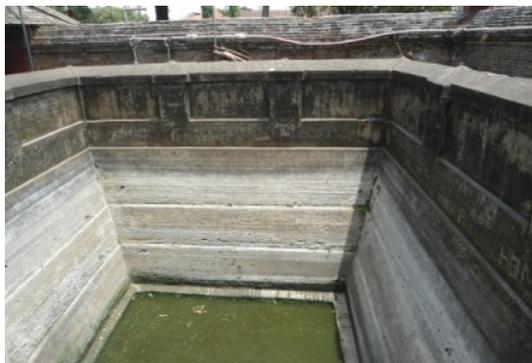
Gambar 19. Pekulahan
(Sumber: Mujabuddawat, 2013)

Tepat berhimpitan di sisi timur bangunan *witana* terdapat bangunan *pekulahan*. Untuk menemukan indikasi kekunaannya, dapat diperhatikan dari makna dan fungsi keberadaan *pekulahan* ini. Kolam (Banten: *kolem*; Surakarta: *blumbang*) yang berisi air untuk berwudhu pada umumnya terpisah dengan bangunan masjid.

Tempat berwudhu seringkali berupa bak air yang disemen disebut *kulah*. *Kulah-kulah* ini kadang-kadang dilindungi oleh bangunan dari bambu atau batu dan ditempatkan di samping masjid (Haris, 2010: 286). *Kulah* dan tempat wudhu menjadi elemen penting pada setiap bangunan masjid kuna di Nusantara pada umumnya. Apabila mengacu pada definisi *kulah* tersebut, maka *pekulahan* ini merupakan

bagian bentuk arsitektur yang memiliki makna dan fungsi kontekstual dengan bangunan masjid.

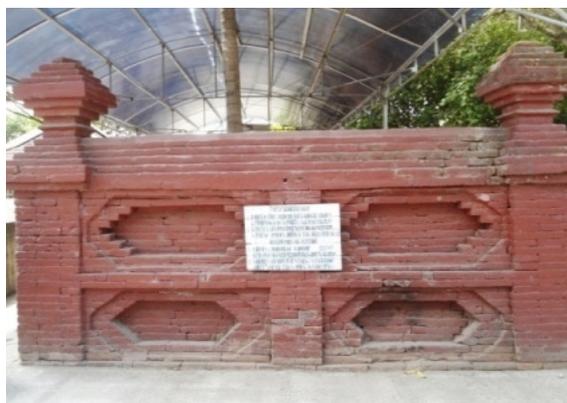
Gambar 20. Kuta hijab (b)
(Sumber: Mujabuddawat, 2013)

Pada sisi sebelah utara *pekulahan* terdapat bangunan *kuta hijab* (b). Indikasi kekunaan yang ditemukan pada *kuta hijab* (b) dapat dilihat pada materi penyusunnya. *Kuta hijab* (b) tersusun atas bata yang berukuran sama dengan bata penyusun tembok keliling. *Kuta hijab* (b) tersusun atas bata yang disusun dengan *kuta kosod* dan dicat merah sesuai dengan warna materi fitur kuna yang banyak dijumpai di situs arkeologi lainnya di Cirebon. Berdasarkan indikasi-indikasi tersebut, maka *kuta hijab* (b) termasuk ke dalam kategori bangunan kuna.

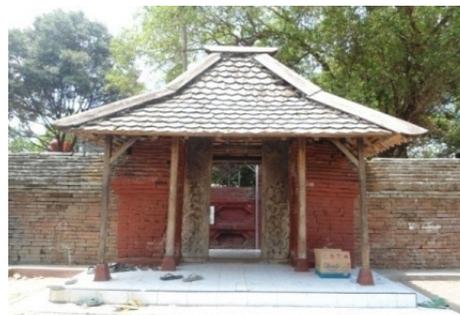
Gambar 21. Gerbang kori agung (b)
(Sumber: Mujabuddawat, 2013)

Tepat sejajar di sisi sebelah timur *kuta hijab* (b) terdapat bangunan gerbang *kori agung* (b). Indikasi kekunaan yang ditemukan pada gerbang *kori agung* (b) sama dengan yang ditemukan pada gerbang *kori agung* (a). Karena gerbang *kori agung* (a) memiliki bentuk yang serupa dengan gapura *kori agung* (b) ini.

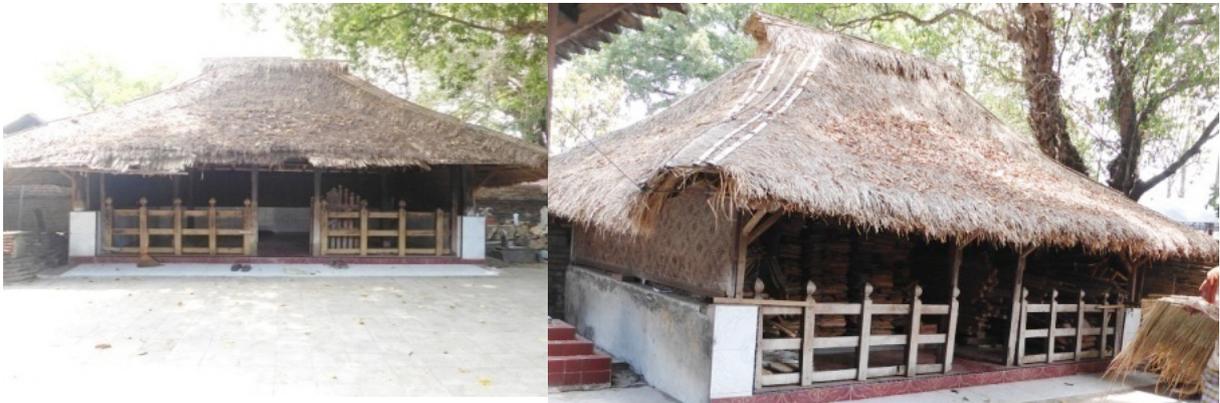
Gambar 22. Jinem kulon (kiri) dan Jinem wetan (kanan)
(Sumber: Mujabuddawat, 2013)

Begitu memasuki halaman tengah situs, terdapat bangunan *jinem wetan* dan *jinem kulon* di sebelah timur dan barat halaman tengah situs. Indikasi kekunaan pada bangunan *jinem wetan* dan *jinem kulon* tampak pada gaya bentuk bangunan itu sendiri. Bangunan *jinem wetan* dan *jinem kulon* ini hampir serupa dengan bangunan *witana*. Lantai bangunan ini lebih tinggi dari permukaan tanah sekitar 15 cm, menggunakan rangka dan konstruksi atap dari kayu dan atapnya dari *welit* yang membentuk tajuk namun tidak lancip. Bentuk baru dari bangunan *jinem wetan* dan *jinem kulon* ini tampak pada beton dan lantai tegel keramik. Bangunan *jinem* banyak dijumpai di situs-situs kabuyutan di Cirebon, dan menjadi salah satu ciri bangunan dalam area kompleks situs Islam di Cirebon. Indikasi kekunaan dari bangunan *jinem wetan* didukung oleh gambar denah sebaran halaman tengah Ki Buyut Trusmi tahun 1898 yang ditunjukkan oleh gambar 6, pada gambar denah tersebut, maka tampak keberadaan bangunan *jinem*

wetan ini. Sedangkan keberadaan bangunan *jinem kulon* pada gambar denah sebaran halaman tengah tersebut tidak ada.

Berdasarkan indikasi-indikasi yang ada, walaupun tampak bangunan *jinem wetan* telah mengalami perubahan dari materi penyusunnya, namun masih mempertahankan bentuk dan ciri kekunaannya, serta keletakkan bangunan *jinem wetan* ini yang tidak berubah, maka dikategorikan sebagai bangunan kuna. Lain halnya dengan bangunan *jinem kulon*, mungkin bangunan *jinem kulon* dibangun dalam upaya perluasan atau penambahan bangunan *jinem* di dalam area kompleks Situs Ki Buyut Trusmi sejalan dengan semakin meningkatnya jumlah peziarah yang berziarah di kompleks situs ini. Walaupun bentuk, dan gaya bangunan *jinem kulon* ini menampakkan kekunaannya, namun berdasarkan indikasi-indikasi yang ada, bangunan *jinem kulon* ini adalah sebuah bangunan yang dibangun identik dengan bangunan *jinem wetan*, dan dibangun lebih baru. Sehingga bangunan *jinem kulon* ini termasuk ke dalam kategori bangunan baru.

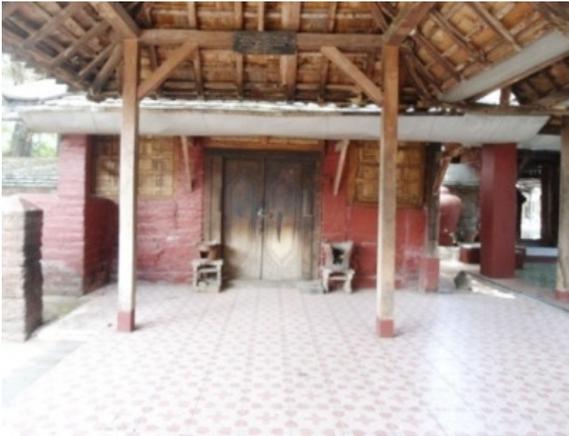
Gambar 23. Bale pesalinan
(Sumber: Mujabuddawat 2013)

Setelah mengikuti alur koridor terus ke arah utara, maka akan dihadapkan pada bangunan *bale pesalinan*. Indikasi kekunaan yang ditemukan pada bangunan bale pesalinan tampak pada materi penyusun bangunannya. Bangunan *bale pesalinan* ini disusun dari bata merah dengan cara *kuta kosod*, serta materi-materi penyusun lainnya dari kayu.

Bangunan *bale pesalinan* ini berdiri tanpa rangka bangunan, langsung berdiri pada susunan bata. Kostruksi atap terbuat dari kayu membentuk tajuk dan tersusun dari sirap. Morfologi bangunan bale pesalinan ini sama sekali tidak menampakkan gaya baru. Secara keseluruhan, tampak pada materi penyusun dan morfologinya, bangunan bale pesalinan ini masih menampakkan keasliannya, hal itu didukung oleh gambar denah sebaran halaman tengah situs tahun 1898 yang ditunjukkan oleh gambar 6, jelas menampakkan keberadaan bangunan bale pesalinan ini.

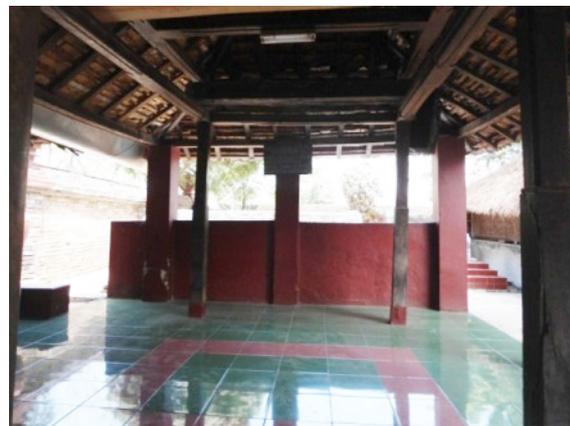
Gambar 24. Ruang tunggu peziarah
(Sumber: Mujabuddawat, 2013)

Pada sisi sebelah timur bangunan *bale pesalinan* terdapat bangunan ruang peziarah yang memiliki cungkub yang menempel dengan *bale pesalinan*. Indikasi kekunaan pada bangunan ini ditampakkan oleh rangka dan konstruksi atap dari kayu membentuk *tajuk*, serta beratapkan *sirap*. Bentuk, dan gaya bangunan ini tidak memperlihatkan bentuk bangunan baru, namun materi penyusun bangunan ini menggunakan pondasi beton dan lantai keramik yang posisinya tidak ditinggikan dari permukaan tanah sebagaimana seperti kondisi pada bangunan-bangunan lainnya di dalam area kompleks Situs Ki Buyut Trusmi ini. Pondasi beton dan lantai keramik merupakan materi bangunan baru. Dilihat pada gambar denah sebaran halaman tengah Situs Ki Buyut Trusmi tahun 1898 yang ditunjukkan oleh gambar 6, maka tidak tampak keberadaan alur koridor yang menghubungkan gerbang *kori agung* (c), ruang tunggu peziarah, hingga

gerbang *kori agung* (d). sama halnya dengan beberapa bangunan baru yang dibangun di dalam area kompleks Situs Ki Buyut Trusmi, alur koridor yang menghubungkan gerbang *kori agung* (c), ruang tunggu peziarah, hingga gerbang *kori agung* (d) merupakan bangunan yang dibangun untuk memfasilitasi para peziarah yang jumlahnya semakin meningkat. Maka fungsi alur koridor dan ruang tunggu peziarah adalah sebagai atap yang menaungi peziarah yang berjalan dari gerbang *kori agung* (c) sampai gerbang *kori agung* (d) agar tidak terkena hujan atau panas matahari. Berdasarkan indikasi-indikasi tersebut, maka bangunan ruang tunggu peziarah ini termasuk ke dalam kategori bangunan baru.

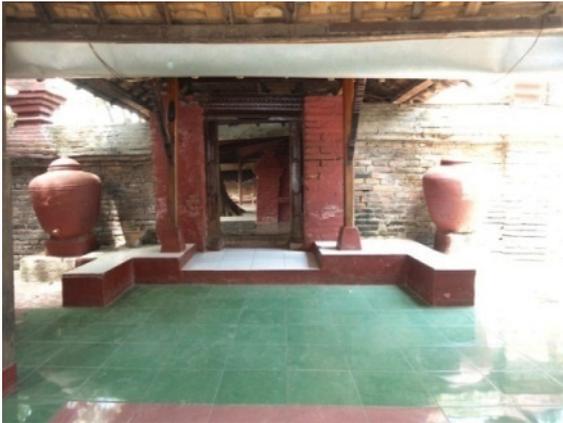
Gambar 25. Gerbang kori agung (d)
(Sumber: Mujabuddawat, 2013)

Tepat menempel dengan cungkub ruang peziarah terdapat bangunan gerbang *kori agung* (d). Indikasi kekunaan yang ditemukan pada gerbang *kori agung* (d) sama dengan yang ditemukan pada gerbang *kori agung* (a), (b), dan (c). Dari segi makna simbolik gaya arsitektur arkeologi Islam, seperti halnya dijumpai pada beberapa situs serupa, bahwa ukuran gerbang yang pendek bertujuan agar orang yang melewati gerbang ini harus menunduk sebagai pertanda hormat (Tjandrasasmita, 1975: 16). Susunan bata pada kedua sisi gerbang dicat, tampak pada warna merah yang lebih tajam dibandingkan pada susunan bata tembok keliling. Warna merah itu adalah ciri khas dari warna tinggalan klasik arkeologi Islam yang banyak dijumpai pada tinggalan artefak serupa di Cirebon.
