FENOMENA TERJADINYA KERUSAKAN PADA MATERIAL BATANG PISTON

THE PHENOMENON OF DAMAGE TO THE PISTON ROD MATERIAL

M. N. Setia Nusa

Peneliti Bidang Pengujian Material
Balai Besar Teknologi Kekuatan dan Struktur-BPP Teknologi
e-mail: setia.nusa@bppt.go.id

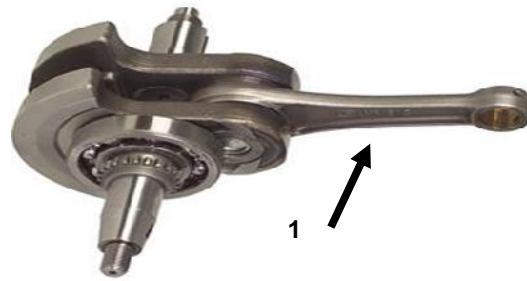
Gambar 1.
Rangkaian Connecting Rod

No	Komponen	
1	Component	Connecting Rod
2	Model	3516 TA
3	Serial Number	025Z04601
4	Problem Date	9 Dec 2012
5	HM Problem	90285
6	Installed Date	21 Jun 2010
7	HM Installed	74077
8	Component Life	16208 Hrs

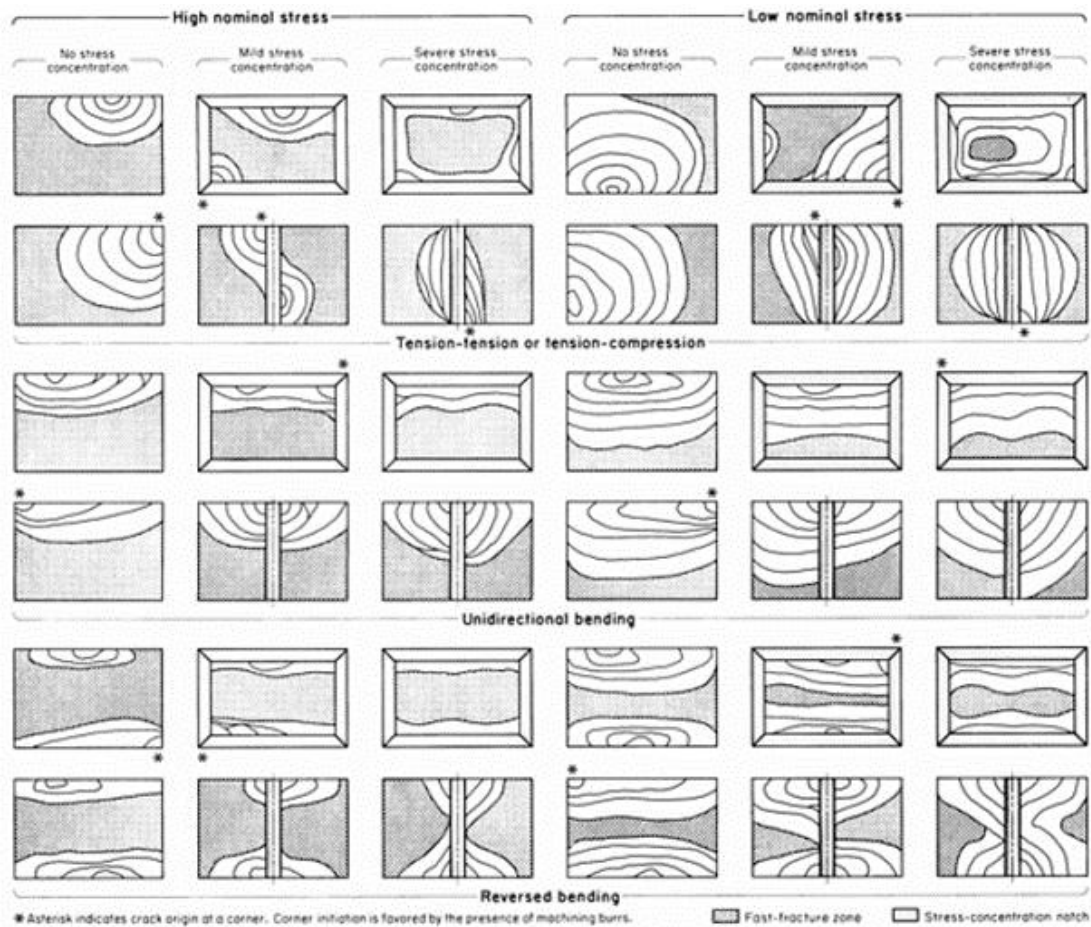
Gambar 11 .
Pola permukaan patah lelah dari berbagai beban.

Dari hasil pemeriksaan komposisi kimia menunjukkan bahwa Material yang digunakan adalah JIS G 4106 Class SMn 433 (Tabel.1), sesuai dengan material yang direkomendasikan untuk *connecting rod* dan pemeriksaan secara visual dan metalografi didapat hasil struktur mikro martensit halus, juga terdapat retak rambut pada area patah fatik *bushing*^[8]. Kerusakan berawal pada *connecting rod* di area *bushing* (gambar 4)^[5], dari bentuk permukaan patahan, patahan diawali dengan terbentuknya beberapa initial crack yang membuat menjadi retak fatik (perambatan retak) yang cukup luas dan hampir mencapai setengah dari penampang *connecting rod* di bagian *bushing* (gambar.4), dan ditemukan dua area perambatan patah lelah yang berbeda luas^{4]}. Terjadinya patah lelah dengan indikasi tersebut disebabkan oleh spin ruang *bushing* yang berbenturan akibat keausan / gesekan yang cukup signifikan hingga membentuk jarak antara *bushing* dengan permukaan diameter dalamnya (longgar), keausan tersebut disebabkan oleh kurangnya lubrikasi atau pelumasan (gambar 5 dan 6). Setelah retak merambat cukup besar dan penampang sisa tidak dapat menahan beban / load sehingga terjadi patahan akhir. Kegagalan tersebut diikuti oleh patah statik akibat benturan pada batang *connecting rod*. Bentuk patah lelah terlihat pada pengikat batang engkol dan menunjukkan indikasi yang

jelas bahwa adanya striasi “beach mark” patah lelah yang berawal dipuncak pada salah satu celah di sepanjang takikan ulir^{2]}. Dari bentuk permukaan patahan merupakan ciri dari patah getas (*brittle fracture*) dan terlihat jelas bahwa retak/patah terjadi di mulai dari permukaan diameter luar menuju ke permukaan diameter dalam (gambar 4). Sedangkan, patahan di area batang *connecting rod* (gambar 8) merupakan ciri dari patah yang ulet (*ductile fracture*)^{5]}. Dengan ditemukannya tahapan retak yaitu awal retak (*initial crack*) dan penjalaran retak (*crack propagation*), beberapa retak rambut (*micro crack*) di area *bushing* piston, maka indikasi kerusakan komponen *connecting rod* dimulai dari area *bushing* piston.^{10]} Terjadinya kerusakan awal di area *bushing piston* diakibatkan permukaan diameter dalam mengalami keausan yang cukup signifikan hingga membentuk jarak antara *bushing* dengan permukaan diameter dalamnya (longgar). Adanya kelonggaran di area tersebut menimbulkan benturan-benturan antara *bushing* dengan permukaan diameter dalam sehingga menyebabkan retak-retakan di sekitar area benturan.
