## FENOMENA PATAH LELAH BATANG TORAK MESIN KENDARAAN NIAGA

### PHENOMENON OF SHAFT FATIGUE FRACTURE OF COMMERCIAL VEHICLE ENGINES

Hadi Sunandrio

Balai Besar Teknologi Kekuatan Struktur (B2TKS) - BPP Teknologi  
Kawasan PUSPIPTEK - Setu- Tangerang Selatan 15314 - Banten  
Telp. : 021-7560562 ext. 1069, Fax. : 021-7560903  
Email : hadisunandrio@yahoo.com

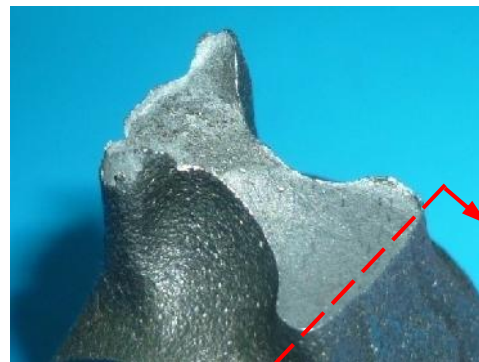
Gambar 8.

permukaan yang lebih kasar merupakan daerah akhir patahan (*final fracture*), seperti pada Gambar 5 sampai Gambar 7. Gambar 8 menunjukkan lokasi pemotongan sampel dengan arah sejajar sumbu untuk pemeriksaan metalografi.

Lokasi pemotongan arah sejajar sumbu untuk pemeriksanan metalografi.

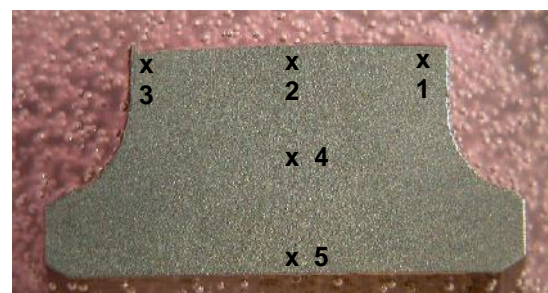
Gambar 16.

Tabel 2.  
Hasil Uji Kekerasan  
*Connecting Rod Shank*

No.	Nilai Kekerasan (HV)	JIS G 4051 Grade S 20 C
1	262	230 HV s/d
2	246	292 HV
3	257	
4	257	
5	265

Lokasi pengujian kekerasan
