SERANGAN KOROSI SUMURAN PADA *TUBE HEAT EXCHANGER* DI KILANG PENGOLAHAN MINYAK

PITTING CORROSION INCURSION ON HEAT EXCHANGER TUBE IN PROCESSING OIL REFINERY

Hadi Sunandrio^a dan Sutarjo^b

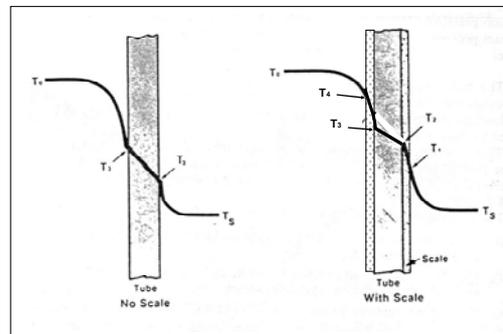
Gambar 23. Ilustrasi Profil Temperatur Dari Temperatur Gas Pembakar (T_o) Terhadap Aliran Fluida (T_s) Yang Mengalir Didalam Pipa.⁶⁾

Sebagai ilustrasi pengaruh lapisan deposit (*scale layer*) akan mempengaruhi profil temperatur yang dialami oleh tube, dapat dilihat pada Gambar 23 yang melukiskan secara skematis perbedaan temperatur pada proses perpindahan panas dari gas pembakar terhadap fluida yang mengalir didalam *tube*.⁶⁾
