ANALISIS KEGAGALAN *IMPELLER* PENYEBAB KERUSAKAN POMPA AIR KAPAL LAUT

IMPELLER FAILURE ANALYSIS CAUSES OF SENTRIFUGAL PUMP DAMAGE FROM SHIP UNIT

Eka Febriyanti, Sutarjo, Khairul Anwar

Perekayasa Pada Balai Besar Teknologi Kekuatan Struktur, BPPT

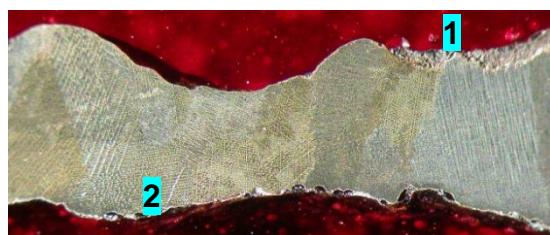
Gambar 6.
Sampel 1 (Dinding Sudu Pengarah)

Pemeriksaan metalografi dilakukan untuk mengetahui pengaruh serangan korosi terhadap struktur mikro *impeller*. Hasil pengamatan secara mikro menggunakan mikroskop optik dengan perbesaran 200x dan 500x yang dapat dilihat dari Gambar 6 sampai Gambar 9.

Pengambilan foto mikro etsa sampel metalografi terdiri atas 4 sampel yaitu sampel 1 dan 2 di daerah dinding sudu *propeller*, sampel 3 di lokasi sudu *lining edge*, dan sampel 4 di lokasi sudu *trilling edge*.
