ANALISA KEGAGALAN TRACK LINK EXCAVATOR

FAILURE ANALYSIS OF TRACK LINK EXCAVATOR

Eka Febriyanti^a, Abdul Gafar^b, Agus Suhartono^a

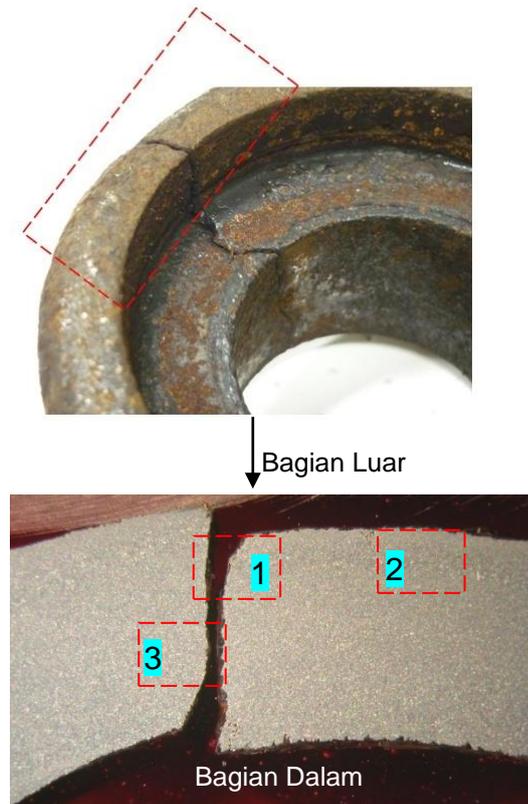
Gambar 9.
Lokasi Pengambilan Sampel 1 *Pin* pada *Track Link Excavator* untuk Pemeriksaan Metalografi dan Uji Kekerasan

Pengambilan foto mikro dan etsa sampel metalografi terdiri atas 2 sampel yaitu sampel 1 di daerah *pin* sebagai penyambung antar rantai pada bagian luar dan sampel 2 di daerah lubang baut sebagai pembanding.

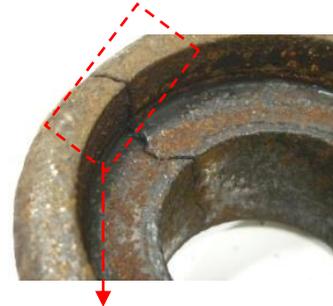
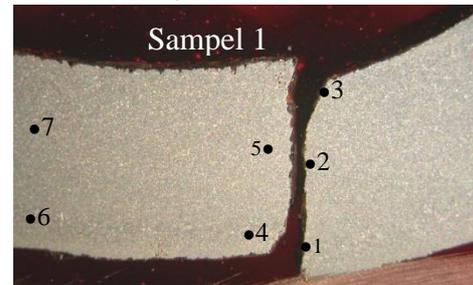
Gambar 16. Lokasi Pengambilan Sampel 1 untuk Uji Kekerasan

Hasil uji kekerasan terhadap *pin* pada *track link excavator* terlihat pada Table 2. Hasil uji menunjukkan bahwa untuk permukaan sampel 1 (daerah *pin* yang retak) dan sampel 2 (lubang baut sebagai pembanding) memiliki nilai kekerasan rata-rata yang hampir sama yaitu masing-masing sebesar 346 HV dan 347 HV.
