PATAHNYA PEGAS ULIR KERETA API AKIBAT KELEBIHAN BEBAN

THE BREAKING OF TRAIN SPRING COIL CAUSED BY OVERWEIGHT

M. N. Setia Nusa

Peneliti Bidang Kajian Material
Balai Besar Teknologi Kekuatan dan Struktur – BPP Teknologi
e-mail: naswir.setia@bppt.go.id

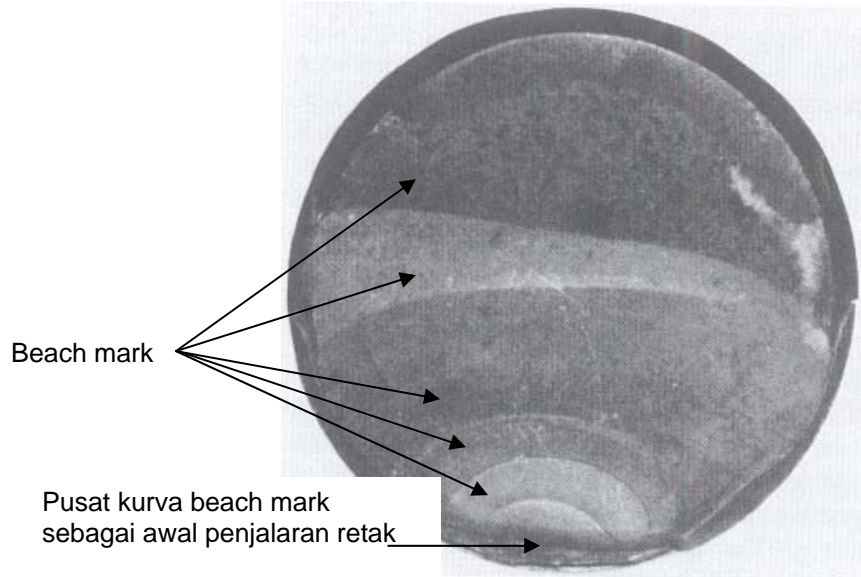
Gambar 6.

Pola patah lelah yang ditunjukkan oleh adanya beachmark.^{2]} dapat dilihat dan dibedakan adanya alur-alur perbedaan warna yang dapat menentukan terjadinya beachmark secara bertahap.
