Pesanggrahan Krapyak Giriwaya: identifikasi kerusakan dan strategi penanganannya

Pesanggrahan Krapyak Giriwaya: The identification of damage and its handling strategies

Irfanuddin Wahid Marzuki¹, Hery Priswanto¹, Muhammad Chawari¹,
Baskoro Daru Tjahjono¹, R. Adi Deswijaya², Atik Ardiati³
Pusat Riset Arkeologi Prasejarah dan Sejarah BRIN¹, FKIP Universitas Veteran Bangun Nusantara
Sukoharjo², Dinas Pendidikan Dan Kebudayaan Kabupaten Sukoharjo³
hery010@brin.go.id

VOLUME : 43 No.1, Mei 2023, 39-64
DOI : <https://doi.org/10.55981/jba.2023.699>
VERSION : Indonesian (original)
WEBSITE : <https://ejournal.brin.go.id/berkalaarkeologi>

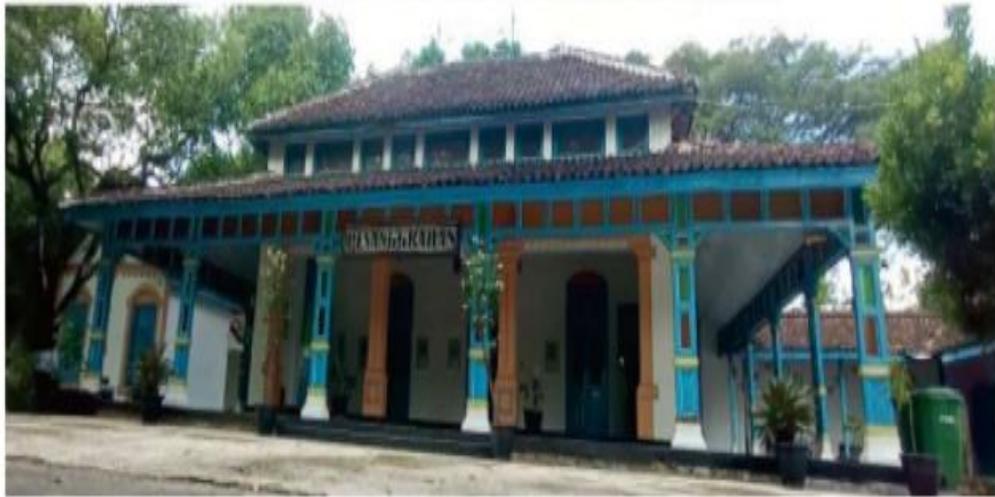
Gambar 3. Bangunan Utama Pesanggrahan Krapyak Giriwaya.
(Sumber: [Chawari et al., 2022](#))

Bangunan utama berdenah persegi panjang, atap berbentuk tumpang dan terdapat tulisan angka tahun 1917 ([Gambar 3](#)). Atap bagian atas menutup bangunan utama dan atap bagian bawah menutup teras atau selasar. Bangunan utama dikelilingi teras atau selasar pada keempat sisinya. Teras depan ditopang oleh enam tiang kayu, serta terdapat hiasan kaca berwarna cokelat dan hijau. Bagian atas tiang dilengkapi dengan kaca berwarna cokelat dan berbentuk persegi sebanyak 25 keping. Teras depan ini memanjang dari timur ke barat berukuran 17,60 m x 2,90 m. Atap selasar posisinya lebih rendah dari bangunan utama. Teras samping barat, memanjang dengan orientasi arah utara ke selatan berukuran 10,20 m x 3 m. Lantai teras sebagian masih asli, Sementara sebagian lagi rusak dan telah diperbaiki dengan plesteran semen. Atap teras samping barat ini menyambung dengan atap teras depan dan posisinya lebih rendah dari atap bangunan utama. Teras samping timur, memanjang dari arah utara ke selatan dengan berukuran 10,20 m x 3 m. Lantai teras samping timur sebagian mengalami penurunan. Atap sebagian besar telah runtuh, diganti dengan konstruksi baja ringan dan atap

galvalum. Teras belakang ditopang oleh enam pilar penyangga atap, memanjang dari timur ke barat dengan ukuran panjang 17,60 m dan lebar 2,90 m. Teras belakang bagian selatan terdapat pagar tembok setinggi 76 cm. Atap selasar posisinya lebih rendah dari bangunan utama, dengan langit-langit menggunakan plafon PVC.
