ANALISIS KUANTITATIF PEMERINGKATAN PENILAIAN BANGUNAN CAGAR BUDAYA DI KABUPATEN KULON PROGO PROVINSI DAERAH ISTIMEWA YOGYAKARTA

Andi Putranto, Syekhan Dartiko Aji, dan Jalu Naufal Falah

Departemen Arkeologi, Fakultas Ilmu Budaya, Universitas Gadjah Mada, Yogyakarta – Indonesia
andi.fib@ugm.ac.id

Tabel 4. Deskripsi Bangunan Cagar Budaya Sebagai Objek Penelitian (Sumber: www.jogjacagar.jogjapro.go id.; Kundha Kabudayan Kabupaten Kulon Progo DIY; Tim Peneliti 2023)

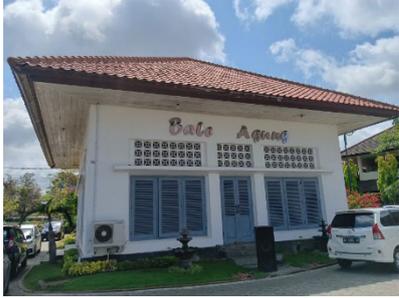
No	Nama Bangunan	Deskripsi	Dokumentasi Visual	Status
1	Bale Agung	<p>Bale Agung merupakan bangunan bergaya arsitektur Indis beratap limasan. Berdenah segi empat dengan satu ruangan. Bale Agung didirikan pada tahun 1918. Bale Agung adalah tempat penandatanganan penggabungan dua kabupaten yaitu Kabupaten Adikarto dan Kabupaten Kulon Progo. Kondisi bangunan terawat. Bangunan ini dimiliki oleh Pemerintah Kabupaten Kulon Progo karena terletak di lingkungan pusat pemerintahan Kabupaten Kulon Progo (Bupati 2016, 4).</p>

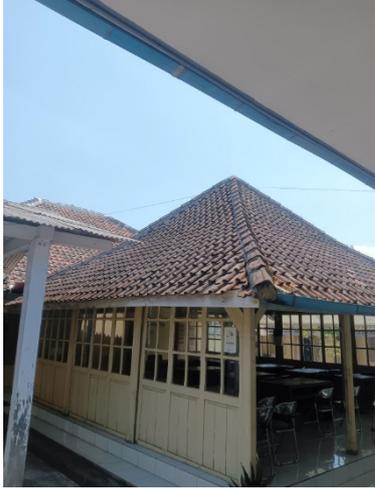
CB
2	Kapanewon Galur	<p>Bangunan lama berdenah persegi beratap tajuk. Dinding menggunakan panil kayu dengan kaca, sebelah barat dan timur. Fasad depan dibiarkan terbuka dan menyambung dengan pendopo baru. Bangunan terdiri atas pendopo, bangunan utama, <i>sepen</i> di sisi belakang serta bangunan <i>gandok</i> di sebelah timur pendopo. Bangunan ini merupakan penanda wilayah Kadipaten Pakualam sebagai Kabupaten Galur di era kolonial. Saat ini, bangunan Kapanewon Galur masih digunakan untuk kantor administrasi Kapanewon Galur. Bangunan masih berada di lokasi yang sama. Terdapat bagian tambahan di sisi samping timur bangunan berupa atap tambahan yang digunakan untuk menyambung bagian pendopo dan bangunan di sebelahnya (Bupati 2017, 3).</p>

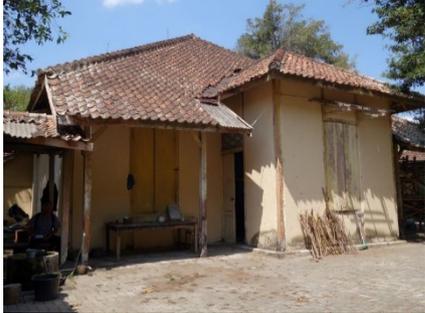
No	Nama Bangunan	Deskripsi	Dokumentasi Visual	Status
3	eks Kapanewon Kalibawang	<p>Berdiri pada tahun 1855 kompleks Kapanewon Kalibawang memiliki pola tata letak yang mengikuti pola tata letak kota periode Islam, yang memiliki pasar, masjid dan alun-alun. Bangunan ini bergaya arsitektur Indis. Bagian interior seperti pintu-pintu dan jendela masih dalam kondisi asli. Terdapat perubahan pada atap depan untuk menyesuaikan adanya ubahan bagian fasad. Pada dekade 1970-an, diganti dengan bangunan baru. Fungsi sebagai layanan kantor kapanewon berpindah pada bangunan baru dalam satu kompleks yang sama (Bupati 2017, 3).</p>

diklasifikasikan ke dalam kelas ketermanfaatan dan kelestarian sedang, karena hasil penilaian variabel integritas dan otentisitas nilainya rendah. Hal ini wajar karena variabel integritas dan otentisitas berhubungan erat dengan derajat perubahan yang dilakukan pada bangunan yang menentukan tingkat otentisitas bangunan. Bangunan eks Kapanewon Sentolo dan eks Kapanewon Kalibawang sudah mengalami perubahan yang cukup signifikan dalam mengurangi nilai otentisitas karena berkaitan dengan ciri arsitektur Indis yang selama ini menjadi ciri bangunan kapanewon pada era pemerintahan Kasultanan Yogyakarta.

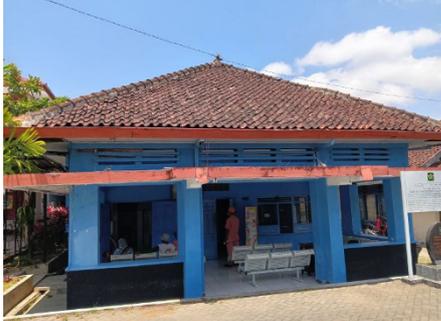
CB
4	eks Kapanewon Nanggulan	<p>Bangunan ini bergaya arsitektur Indis dan dimanfaatkan sebagai bangunan penunjang Puskesmas Nanggulan. Bangunan beratap limasan, berdinding plester, dan berupa <i>rubble wall</i> yang menunjukkan ciri dari bangunan Indis. Bangunan ini merupakan eks kantor Kapanewon Nanggulan. Pada masa pendudukan Jepang, bangunan ini pernah digunakan sebagai markas tentara. Tidak ada perubahan lokasi dan alterasi tetapi terdapat kondisi kerusakan bangunan pada plafon yang berlubang, ubin yang pecah, cat yang mengelupas, dan pelapukan pada komponen kayu bangunan (Bupati 2020, 3).</p>

Kelompok bangunan dengan kelas ketermanfaatan dan kelestarian sedang dengan nilai terendah dimiliki bangunan eks Kapanewon Nanggulan. Jika dibandingkan dengan nilai bangunan lain pada kelompok yang sama, variabel yang menyebabkan bangunan eks Kapanewon Nanggulan memperoleh nilai paling rendah terdapat pada variabel kesejarahan, karena keterkaitannya dengan kesejarahan tokoh, momentum, atau konteks sejarah lainnya memiliki nilai rendah. Dalam penilaian aspek kesejarahan bangunan eks Kapanewon Nanggulan hanya tercatat pernah menjadi kantor kapanewon dan pernah digunakan sebagai bangunan militer tentara Jepang. Pada variabel pemanfaatan dan otentisitas (kriteria yang diberi bobot 2), nilai yang diperoleh relatif sama dengan bangunan kelompok kelas ketermanfaatan dan kelestarian sedang lainnya.

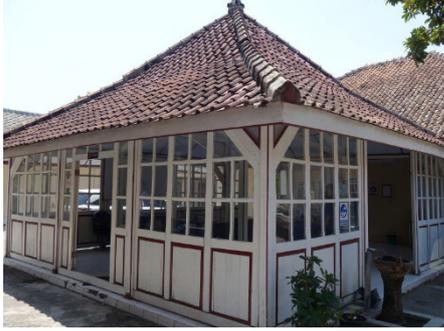
No	Nama Bangunan	Deskripsi	Dokumentasi Visual	Status
5	eks Kapanewon Wates	<p>Bangunan ini memiliki gaya arsitektur yang sejenis dengan bangunan Kapanewon Galur. Bangunan berkonstruksi kayu dengan atap limasan, berdinding panil kayu dengan kaca di bagian fasad/muka. Saat ini tidak lagi difungsikan sebagai kantor Kapanewon Wates. Bangunan ini diperkirakan dibangun pada sekitar tahun 1922. Lokasi bangunan masih terletak di titik yang sama. Perubahan terjadi pada bangunan sisi timur berupa bangunan tambahan baru yang menyambung dengan pendopo. Secara keseluruhan, bangunan ini masih terawat dengan baik. Terdapat beberapa kerusakan seperti plafon yang rusak dan tembok yang lembab (Bupati 2021, 3).</p>

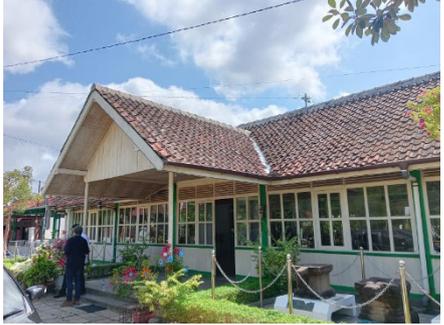
CB
6	Pesanggrahan Bulurejo	<p>Bangunan ini disebut juga sebagai eks Pengepul Nila, memiliki denah persegi panjang dengan gaya arsitektur campuran Jawa-Kolonial. Memiliki enam ruangan. Dinding sisi timur terbuat dari kayu yang dipadukan dengan kaca, sedangkan pada dinding bagian barat adalah dinding bata. Plafon bangunan ini menggunakan anyaman rotan dan lantai bangunan dari batu alam. Bangunan ini didirikan oleh Sri Sultan Hamengkubuwono VII sebagai tempat istirahat. Kemudian bangunan ini berubah fungsi sebagai tempat pengumpul nila (pewarna alam indigo), dan pernah menjadi kantor Kabupaten Pengasih sekitar tahun 1931. Kondisi bangunan pesanggrahan baik dan terawat (Bupati 2016, 4).</p>

khususnya pada variabel kesejarahannya (lihat lampiran 1), di mana bangunan Pesanggrahan Bulurejo memiliki kaitan erat dengan tokoh raja Yogyakarta yaitu Sri Sultan Hamengkubuwono VII sebagai tempat pesanggrahan beliau di mana pada waktu-waktu tertentu beliau berdiam di bangunan ini. Kemudian pada perkembangan selanjutnya, bangunan ini sempat dijadikan sebagai tempat pengepul nila (bahan pewarna alam) di wilayah Kulon Progo yang merupakan salah satu penghasil komoditas nila terbesar pada saat itu. Bangunan Pesanggrahan Bulurejo pada saat ini difungsikan sebagai museum benda purbakala di Kabupaten Kulon Progo.

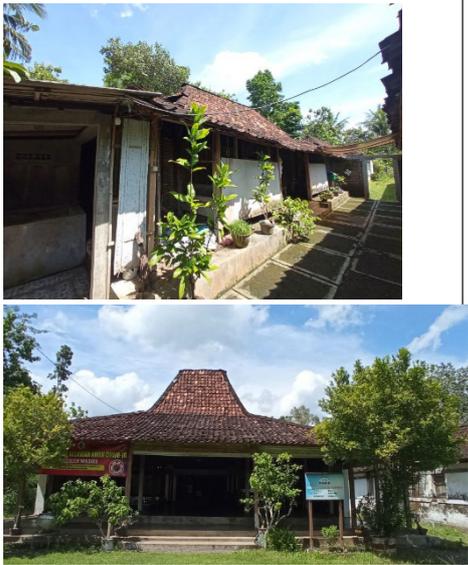
No	Nama Bangunan	Deskripsi	Dokumentasi Visual	Status
7	Joglo R. Soegeng Dhipokawotjo	<p>Merupakan bangunan dengan arsitektur tradisional Jawa. Dibangun pada tahun 1901 menurut informasi dari beberapa sumber. Bangunan-bangunan yang berada di kompleks tersebut terdiri atas pendopo, <i>longkangan</i>, <i>ndalem</i>, <i>gandok kiwa 1</i> dan <i>2</i>, serta <i>gadri</i> (Khoerul Muna 2022, 46-60). Pada masa penjajahan Jepang bangunan ini berfungsi sebagai sekolah dasar. Pada saat Agresi Militer Belanda II tahun 1948, bangunan ini sempat digunakan sebagai kantor bupati Kulon Progo dan juga sebagai markas pasukan gerilyawan. Pada tahun 1965 bangunan ini pernah dimanfaatkan dalam upaya perlawanan terhadap orang-orang komunis. Secara umum, bangunan ini dalam kondisi kurang terawat. Terdapat penambahan kamar mandi, lorong, dan bangunan baru di belakang <i>gadri</i> (Bupati 2017, 3)</p>

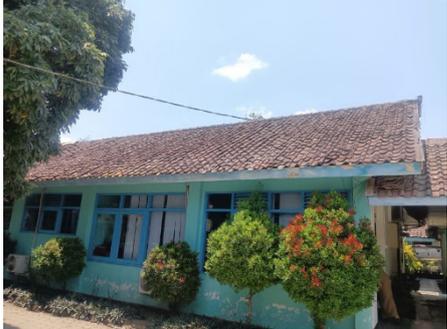
CB
8	eks Kapanewon Sentolo	<p>Merupakan bangunan bergaya arsitektur Indis, saat ini difungsikan sebagai fasilitas kesehatan (Puskesmas Sentolo I). Awalnya bangunan ini didirikan sebagai kantor pusat pemerintahan Kabupaten Kulon Progo yang beribukota di Sentolo sebelum tahun 1951. Sebagai bagian dari pola tata letak pusat pemerintahan lama, di sekitar bangunan, dahulu terdapat alun-alun, masjid, serta pasar. Alterasi pada bangunan ini tidak terlihat terlalu signifikan. Secara keseluruhan, bangunan ini masih terawat dengan baik. Terdapat beberapa kerusakan seperti plafon yang rusak dan bercak jamur pada tembok (Bupati 2021, 3).</p>

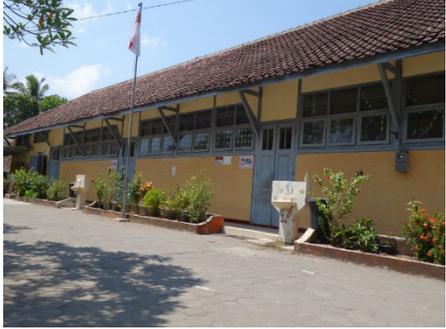
No	Nama Bangunan	Deskripsi	Dokumentasi Visual	Status
9	SDN Kali-bawang	<p>Bangunan ini bergaya arsitektur gabungan arsitektur Indis dan Jawa. Memiliki bentuk atap limas dengan genteng <i>vlaams</i>. Bangunan yang menjadi cagar budaya hanya bangunan ruang kelas dan ruang guru di bagian depan dari kompleks sekolah, Tidak banyak dilakukan ubahan, kecuali perluasan ruang belakang dan penambahan bangunan pendukung sekolah lain dalam satu halaman (Bupati 2022, 3).</p>

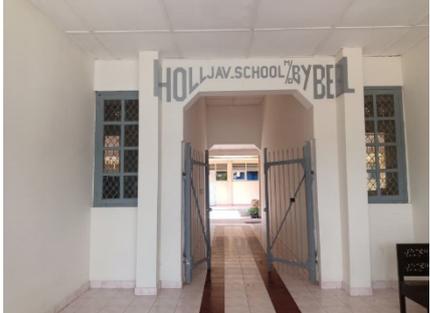
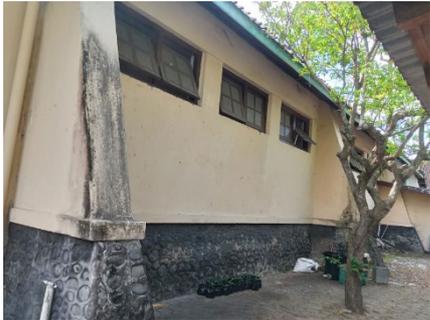
CB
10	SMP Bopkri 1 Wates	<p>SMP Bopkri 1 Wates merupakan bangunan sekolah yang didirikan pada tahun 1921. Bangunan berarsitektur kolonial ini memiliki denah bangunan berbentuk huruf 'U'. Pada teras depan terdapat kanopi yang disangga oleh pilar cor berpenampang persegi. <i>Gevel</i> pada bangunan ini berbentuk segitiga. Ventilasi dan daun jendela pada bangunan ini berbentuk <i>krepyak</i>. Jendela dan ventilasi di setiap ruang dilengkapi dengan terali yang terbuat dari besi. Terdapat dua jenis pintu pada bangunan ini yaitu <i>krepyak</i> dan <i>kupu tarung</i> yang terbuat dari kayu. Dinding luar memiliki struktur bata miring sebagai perkuatan. SMP Bopkri 1 Wates berdiri pada tahun 1921 sebagai <i>Holland-sche Javansche School</i> (HJS), yaitu sekolah yang diperuntukkan khusus bagi orang Jawa. Terdapat indikasi alterasi pada bangunan utama. Bagian fasad juga telah tertutup oleh penambahan bangunan baru. Kerusakan bangunan yang dominan dapat ditemukan pada bagian plafon yang rusak, cat tembok yang mengelupas, gerbang pagar yang bengkok, dan trali yang berkarat (Bupati 2018, 3).</p>
