BENTENG VAN DEN BOSCH, NGAWI: Temuan Artefaktual Sebagai Cerminan Alat-alat Kebutuhan Sehari-hari

FORT VAN DEN BOSCH, NGAWI: Findings Artefaktual For Reflection Tools Everyday Needs

Muhammad Chawari
Balai Arkeologi Yogyakarta
mchawari@gmail.com

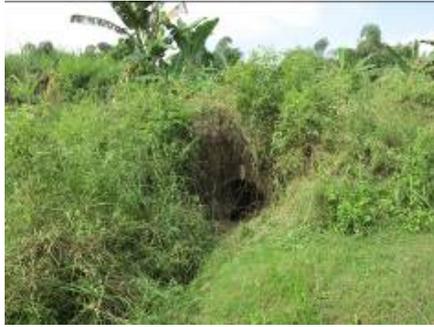
Gambar 2. Foto gorong-gorong air yang terletak antara benteng dan *societeit*
Sumber: Balai Arkeologi D.I. Yogyakarta

Objek ini terletak di luar benteng sebelah timur, persisnya ada di sebelah barat bangunan

societeit. Dengan demikian jarak dengan benteng lebih dekat. Dewasa ini gorong-gorong tersebut sudah tidak berfungsi lagi sebagaimana mestinya. Bagian atas gorong-gorong dahulu berfungsi sebagai jalan.

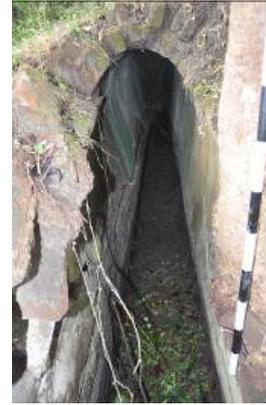
Gambar 3. Foto saluran pembuangan air ke luar benteng
Sumber: Balai Arkeologi D.I. Yogyakarta

Saluran ini terletak di sebelah timur benteng. Letaknya persis di sisi timur parit keliling benteng. Objek ini dibuat dengan menggunakan bata merah yang disusun dengan memakai *lepa*. Pada bagian atas berbentuk lengkung dan sekarang sebagian batanya telah hilang (jatuh ke bawah). Kondisi ini disebabkan pada bagian samping objek tumbuh pohon yang cukup besar. Akar pohon ini merupakan salah satu penyebab rusaknya saluran ini. Saluran ini pada kedua sisinya (luar dan dalam) penuh dengan tanaman liar. Sementara pada sisi luar (sebelah timur) tanahnya lebih tinggi, sehingga air tidak bisa keluar. Inilah yang menyebabkan saluran ini tidak dapat berfungsi dengan baik.

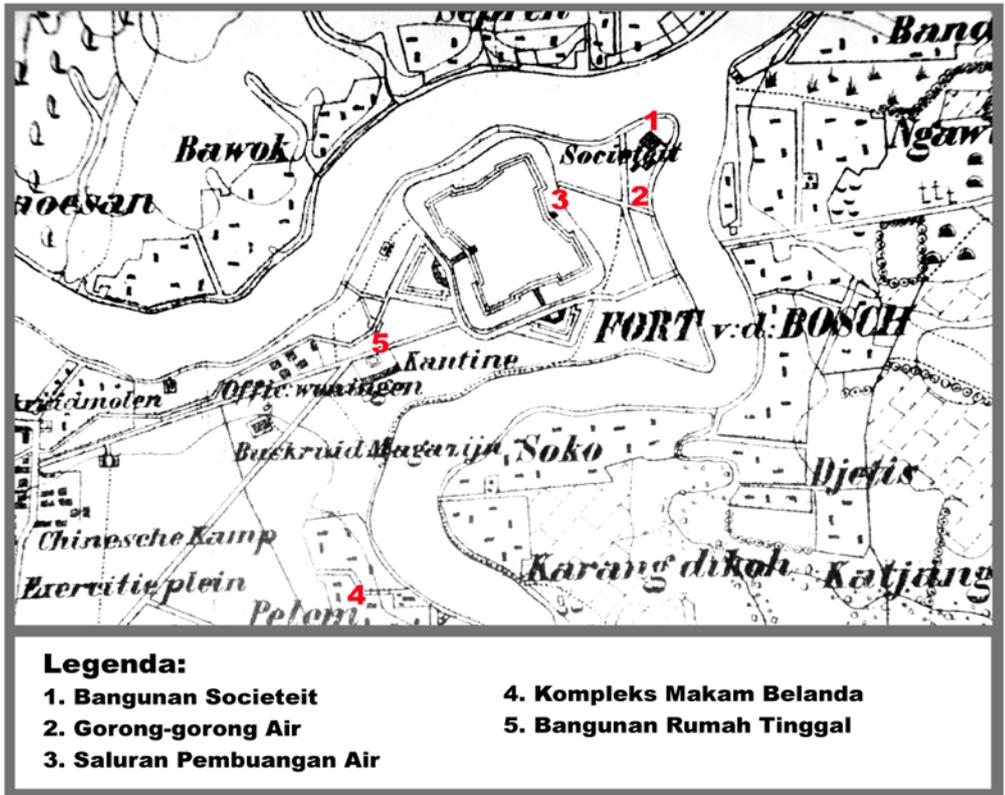
Gambar 6. Peta keletakan beberapa tinggalan hasil survei
 Sumber: Peta asli dengan modifikasi oleh Balai Arkeologi D.I. Yogyakarta

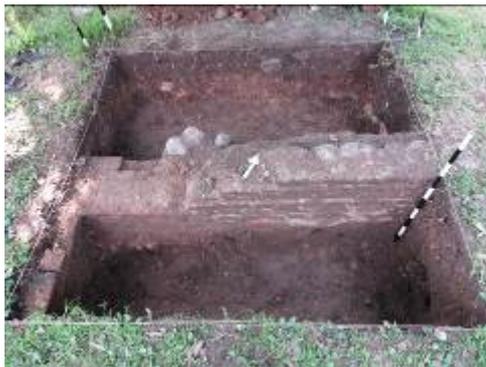
Gambar 6. Foto akhir penggalian Kotak P1
Sumber: Balai Arkeologi D.I. Yogyakarta

mengetahui bentuk dan denah struktur bata yang masih kelihatan di permukaan tanah. Secara khusus kotak ini digali untuk mengetahui posisi jembatan angkat yang ada di depan pintu masuk benteng. Mulai kedalaman 30 cm terlihat struktur bata. Struktur tersebut membagi kotak P1 dalam dua bagian yaitu bagian selatan dan utara. Hingga kedalaman 60 cm struktur bata tersebut berjumlah 8 lapis bata. Susunan bata tersebut ke bawah semakin melebar. Temuan lainnya adalah fragmen keramik (baik Cina maupun Eropa), fragmen kaca, fragmen gerabah, fragmen logam, fragmen genteng, dan satu benda (berbahan besi serta cangkang kerang) yang tidak bisa diidentifikasi jenisnya.

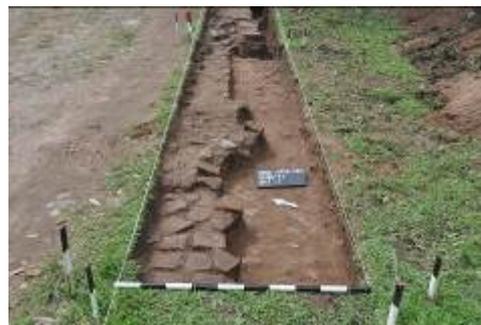
Gambar 7. Foto akhir penggalian Kotak P4
Sumber: Balai Arkeologi D.I. Yogyakarta

Kotak P4 terletak di sebelah barat dan berhimpit dengan kotak P3. Kotak P4 dibuka dengan tujuan untuk mencari struktur landasan jembatan angkat, juga untuk merunut struktur bata yang telah nampak pada kotak P3. Struktur bata mulai ditemukan pada kedalaman 54 cm dan berjumlah satu lapis bata. Di bawahnya terdapat lapisan bata lain dengan susunan tidak beraturan. Adapun temuan lepas terdiri atas fragmen kaca, fragmen gerabah, dan fragmen logam.

Hasil dari kotak P4 sama dengan hasil kotak P3 yaitu struktur bata satu lapis yang di bawahnya dipadatkan dengan pecahan bata. Lapisan ini merupakan jalan masuk ke benteng. Hasil dari kotak P5 sama dengan kotak P3 dan P4, berupa struktur bata satu lapis yang di bawahnya dipadatkan dengan pecahan bata. Lapisan ini merupakan jalan sebagai akses dari dan ke benteng.

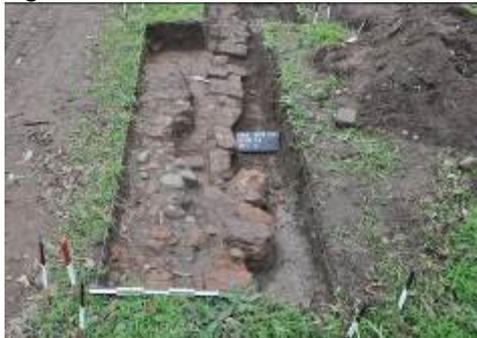
Gambar 8. Foto akhir penggalian Kotak P6
Sumber: Balai Arkeologi D.I. Yogyakarta

Posisi kotak P6 berada persis di sebelah barat dan berimpit dengan kotak P5 serta dengan dinding pintu gerbang benteng. Kotak P6 dibuka dengan tujuan untuk mencari struktur landasan jembatan angkat, dan sekaligus untuk merunut struktur bata yang telah kelihatan pada kotak P3, P4, dan P5. Temuannya berupa struktur bata sebanyak satu lapis dan temuan artefaktual berupa fragmen logam.

Berikutnya adalah hasil yang diperoleh dari kotak P6. Hasil dari kotak ini tidak sesuai dengan tujuan awal yaitu mencari struktur landasan jembatan angkat. Penggalan pada kotak P6 ini menemukan struktur bata dan batu sebagai perkerasan tanah. Kotak P7 memberikan hasil yang sesuai dengan harapan. Kotak P7 menunjukkan adanya struktur bata yang sudah terlihat sejak awal tetapi tidak menggunakan *lepa*, dan berlanjut terus ke bawah dan berlepa. Temuan ini diduga kuat merupakan struktur landasan jembatan angkat benteng. Hal tersebut didukung dengan profil

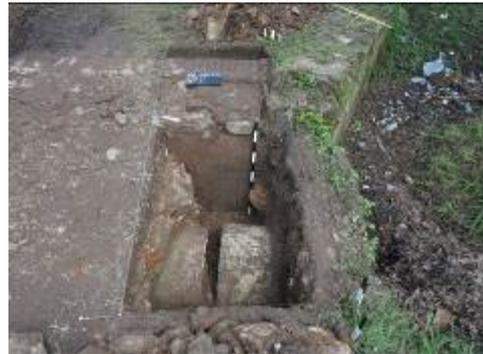
Gambar 9. Foto landasan jembatan angkat sisi barat pada kotak P7
Sumber: Balai Arkeologi D.I. Yogyakarta

Kotak P7 berada di sebelah barat dinding gerbang. Kotak P7 dibuka dengan tujuan untuk mencari struktur landasan jembatan angkat dan melihat lebih jauh profil struktur bata yang terdapat di permukaan. Pada permukaan kotak sudah terlihat struktur bata yang terdapat pada sisi barat kotak. Struktur tersebut berlanjut terus ke bawah. Di bagian atas struktur tersebut tidak menggunakan lepa, akan tetapi di

bagian bawah dilepa. Kemudian pada kedalaman antara 80 s.d. 100 cm ditemukan gorong-gorong air dengan ketebalan 10 cm dan diameter 90 cm. Selanjutnya temuan artefaktual berupa fragmen keramik, fragmen gerabah, fragmen logam (paku, pengait, tutup kaleng, besi, dan beberapa benda logam yang tidak jelas bentuknya).

struktur bata yang memiliki dan menggunakan "takikan". Temuan lain pada kotak P7 adalah tanah urug yang digunakan untuk menimbun gorong-gorong. Tanah urug ini ditemukan di sebelah timur struktur. Hal tersebut menimbulkan dugaan bahwa gorong-gorong tersebut merupakan tambahan baru. Hal ini dibuktikan ditemukannya berbagai macam pecahan material yang terdiri dari batu berukuran kecil hingga sedang, pecahan tegel, pecahan batu putih, dan pecahan bata di sekitar gorong-gorong tersebut.

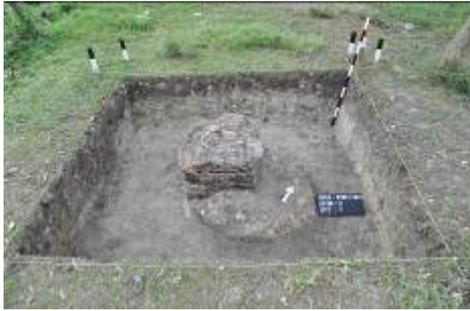
Gambar 10. Foto akhir penggalian kotak T1
 Sumber: Balai Arkeologi D.I. Yogyakarta

Kotak T1 terletak pada tanggul sisi timur atau bagian belakang benteng. Pembukaan kotak T1 bertujuan untuk mengetahui bentuk sesungguhnya salah satu struktur bata yang berada di tanggul ini. Struktur bata yang dimaksud diduga merupakan fondasi dari sebuah bangunan (pagar?). Informasi ini didasarkan atas peta Belanda yang ada. Disampaikan pula bahwa di sepanjang tanggul terdapat 10 fondasi sejenis. Salah satu dari fondasi tersebut dibuka dan diberi nama dengan kotak T1. Dalam penggalian, fondasi bata ditempatkan pada bagian tengah kotak. Setelah menggali hingga kedalaman antara 40 – 50 cm diketahui bahwa struktur ini berukuran 45 x 46 cm dengan ketebalan 32 cm. Artefak yang ditemukan berupa fragmen keramik, fragmen gerabah, beberapa artefak

Kotak selanjutnya adalah T1. Kotak ini menghasilkan temuan berupa struktur bata yang terletak di atas tanggul dan berorientasi utara-selatan dengan posisi berderet satu baris. Dengan kondisi yang demikian diperkirakan bahwa temuan ini diduga merupakan fondasi pagar pembatas benteng.

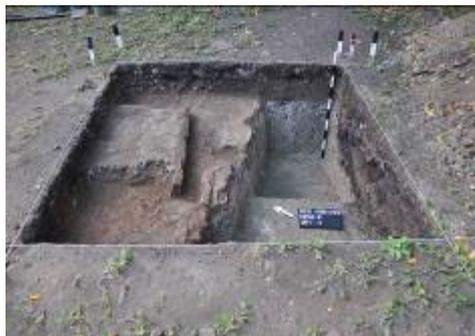
Gambar 11. Foto akhir penggalian kotak D1
 Sumber: Balai Arkeologi D.I. Yogyakarta

Kotak D.1 terletak di dalam benteng yaitu di depan gudang amunisi dan penjara yang terletak di pojok barat daya benteng. Pembukaan kotak ini adalah untuk mencari artefak yang terkait dengan gudang amunisi khususnya dan artefak benteng pada umumnya. Temuan monumentalnya berupa struktur bata satu deret yang membujur dengan arah barat-timur. Sedangkan temuan artefaktualnya berupa fragmen gerabah, fragmen keramik, fragmen kaca, fragmen logam, fragmen genteng, fragmen tulang, dan fragmen besi (paku), selongsong peluru, dan 1 temuan yang belum diketahui bentuknya.

Kotak D1 dibuka dengan tujuan untuk mencari artefak yang terkait dengan keberadaan gudang amunisi. Tujuan dari penggalian kotak ini belum sepenuhnya tercapai, sebab temuan peluru ataupun bahan amunisi tidak terlalu banyak. Artefak yang ditemukan dari kotak ini berupa fragmen genteng, fragmen gerabah, fragmen keramik, fragmen kaca, fragmen logam (selongsong peluru, paku, engsel pintu, mur-baut, kancing, tutup kaleng), dan tulang.

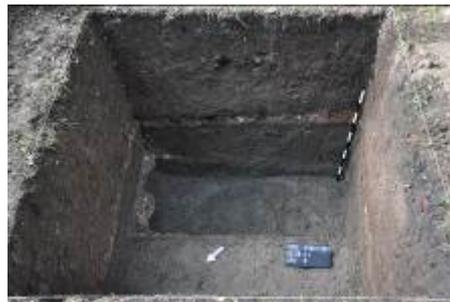
Gambar 12. Foto akhir penggalian kotak L1
 Sumber: Balai Arkeologi D.I. Yogyakarta

Kotak L1 terletak di depan pintu gerbang sisi timur benteng, tepatnya di sisi kiri gerbang. Alasannya untuk mencari artefak di sekitar luar benteng. Sampai kedalaman 20 cm temuan yang ada berupa fragmen keramik, fragmen kaca, fragmen gerabah, logam (berupa selongsong peluru, slot pintu, mur baut, paku, dan pengait), serta fragmen tulang binatang. Kemudian pada kedalaman 60 cm menemukan tegel polos berwarna kuning dan bertuliskan "ALFRED REGOUT 80 MAASTRICHT HOLLAND"

Demikian pula dengan kotak L1, artefak yang ditemukan berupa kebutuhan sehari-hari. Hal menarik pada kotak ini adalah dengan ditemukannya unsur bangunan yang berupa tegel. Tegel ini berwarna kuning dan bertuliskan "ALFRED REGOUT 80 MAASTRICHT- MADE

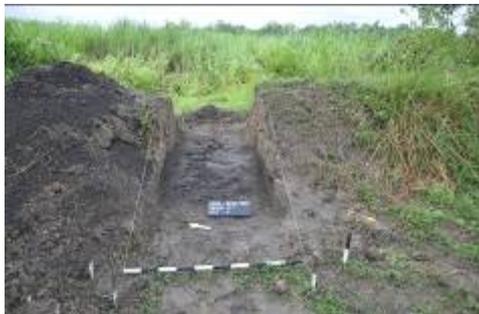
Gambar 13. Foto akhir penggalian kotak JP1
Sumber: Balai Arkeologi D.I. Yogyakarta

perubahannya hingga saat ini. Secara umum temuan di dalam kotak ini berupa fragmen gerabah, fragmen keramik, dan fragmen tulang.

Berikutnya adalah kotak JP1 dan JP2. Kedua kotak tersebut dibuka dengan tujuan untuk mencari jejak jalan patroli. Tujuan tersebut tidak seluruhnya tercapai karena jalan patroli yang dimaksud "hanya" berupa tanah yang ditinggikan. Dengan demikian dapat diartikan bahwa yang dimaksud dengan jalan

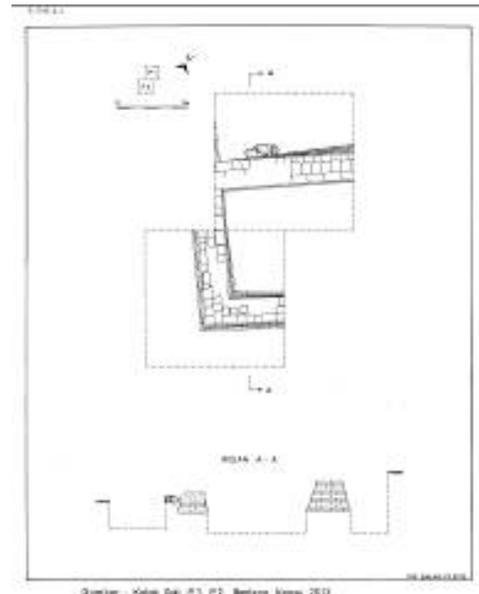
Gambar 14. Denah struktur bata bekas pos penjagaan
Sumber: Balai Arkeologi D.I. Yogyakarta

Hasil dari kotak P1 berupa struktur bata yang merupakan sebuah fondasi bangunan dan memiliki bentuk persegi panjang yang berorientasi barat-timur berukuran 250 cm x 500 cm. Struktur tersebut memiliki bentuk seperti piramida terpenggal, pada bagian atas dengan penampang lebih kecil dari pada penampang bagian bawah. Bentuk struktur yang demikian dimungkinkan merupakan sebuah pondasi bangunan. Berdasarkan informasi dari Sertu Bambang Suwito (salah satu anggota ARMED 12) dikatakan bahwa struktur tersebut dahulu merupakan bangunan pos

penjagaan. Umur bangunan tersebut kemungkinan lebih muda dari pada umur benteng. Hal ini berdasarkan ukuran bata yang digunakan dalam struktur bangunan tersebut yang lebih kecil dibandingkan dengan bata yang menjadi isian dalam tanah urug.

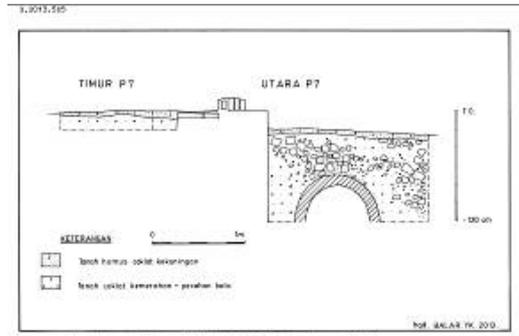
Gambar 15. Posisi gorong-gorong terhadap keletakan bekas jembatan angkat yang berada di bagian atas gorong-gorong
Sumber: Balai Arkeologi D.I. Yogyakarta

Selanjutnya terdapat temuan yang berupa unsur bangunan yang terdiri atas fragmen genteng, gorong-gorong air, dan temuan tegel. Khusus untuk temuan gorong-gorong atau bis beton secara kronologis dapat diperkirakan keberadaannya pasca Benteng Van den Bosch. Lebih khusus lagi keberadaan gorong-gorong atau bis beton ini setelah jembatan angkat tidak berfungsi lagi. Dengan tidak berfungsinya jembatan angkat, maka parit yang ada di bawah jembatan angkat dirug dengan tanah. Selanjutnya agar parit yang ada di kanan dan kiri bekas jembatan angkat airnya dapat dialirkan maka dipasanglah gorong-gorong yang terbuat dari bis beton.

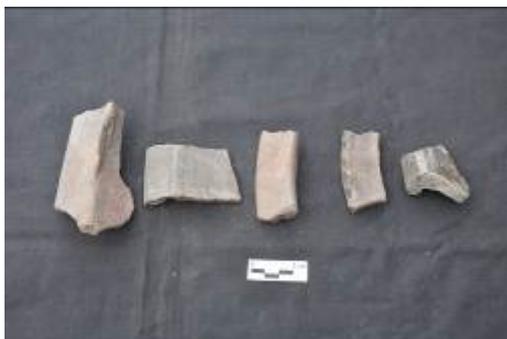
Gambar 16. Foto beberapa bentuk gerabah
Sumber: Balai Arkeologi D.I. Yogyakarta

Di bawah ini akan dipaparkan tentang masing-masing jenis temuan sesuai dengan jumlah. Temuan terbanyak adalah fragmen gerabah sebanyak 233 fragmen. Secara umum fragmen gerabah yang ditemukan merupakan gerabah polos, namun ada beberapa fragmen yang berhias. Secara kualitas dapat dikatakan bahwa seluruh temuan gerabah yang ada merupakan gerabah yang dapat digolongkan sebagai "biasa", bukan gerabah halus. Berdasarkan atas hasil dari analisis tersebut diketahui bahwa fragmen gerabah dengan jumlah 233 keping dapat dikelompokkan menjadi 2, yaitu wadah dan non-wadah. Kelompok wadah terdiri atas 12 jenis, yaitu: kendil, pengaron, kual, genuk, padasan, kelenting, jun, kekep, kendi, gentong, keren, dan mangkuk. Adapun kelompok

non-wadah terdiri atas 4 jenis, yaitu: figurin, gacuk, alat upam (?) atau gacuk besar, dan manik-manik. Khusus untuk figurin diperkirakan merupakan bagian dari hiasan yg berukuran tinggi 3,5 cm, panjang 5,2 cm, dan lebar 4 cm. Selain itu terdapat fragmen gerabah berhias (3 keping), yaitu fr. genuk berhias motif sisik ikan; fr. padasan berhias motif kelopak mata; dan fr. pengaron berhias motif rantai.

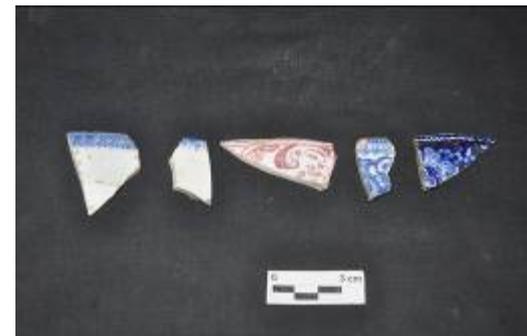
Gambar 17. Foto beberapa contoh keramik asing
Sumber: Balai Arkeologi D.I. Yogyakarta

Berikutnya adalah temuan keramik sebanyak 129 fragmen. Fragmen keramik asing yang ditemukan di benteng ini kebanyakan fragmen keramik Eropa (Belanda?) dan sisanya merupakan fragmen keramik Cina. Khusus untuk fragmen keramik Eropa salah satunya diketahui karena adanya tulisan latin dan Jawa Baru. Tulisan latinnya berbunyitrus Regout.....MAASTRICHT MADE IN HOLLAND. Sedangkan tulisan Jawa Baru kurang lebih terbaca Pe.....lu.....ké.....prik. Sementara itu fragmen keramik Cina yang ditemukan pada umumnya berasal dari Dinasti Qing. Secara keseluruhan Dinasti Qing ini meliputi

Selanjutnya berdasarkan analisis diketahui bahwa fragmen keramik yang ditemukan terdiri atas piring, mangkuk, sendok makan, botol, buli-buli, cangkir kecil untuk minuman beralkohol. Keramik dari dinasti ini pada umumnya dibuat oleh seniman dengan dekorasi yang diambil dari lingkungan alam sekitarnya, antara lain manusia, binatang, air terjun, pemandangan alam, atau desain tekstil seperti brokat dan bordir kuno. Motif-motif tersebut dibuat dalam dua warna yaitu biru dan putih. Piring biru dan putih dengan dasar ganda dari periode dinasti ini banyak ditemukan di Indonesia. Selain itu terdapat keramik lain (masih dari Dinasti Qing) yang banyak ditemukan di Indonesia adalah buatan dari pusat keramik di Yixing dekat Shanghai (Provinsi Jiangxu) dan yang ada di dekat Guangzhou (Provinsi Guangdong). Keramik dari dua provinsi ini pada umumnya dalam bentuk batuan merah (Adhyatman, 1990: 69 – 70).
