Permasalahan Restorasi Dan Konservasi Penerapannya pada Candi Morangan, Yogyakarta

Muhammad Chawari

Volume 25 No. 1, 2005, 23-30

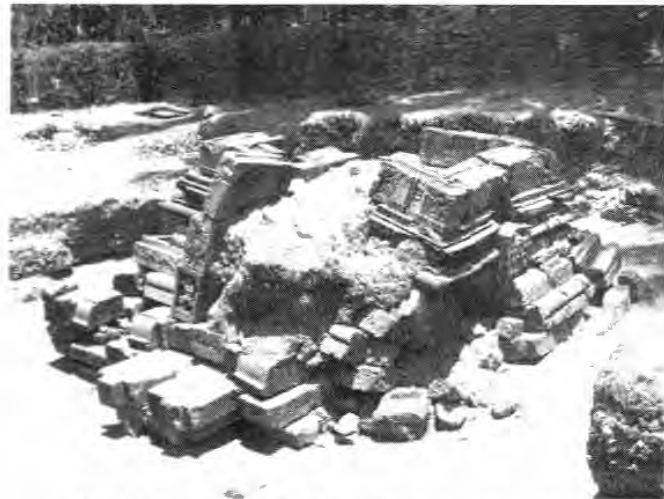
Keadaan candi induk Morangan, aslinya berada di bawah permukaan tanah yang sekarang

Hingga saat ini karena masih adanya kendala teknis, bangunan candi induk belum seluruhnya dapat ditampakkan. Bagian fondasi dan kaki candi berada pada kedalaman sekitar 4 meter dari permukaan tanah sekarang. Berdasarkan laporan awal diketahui bahwa tinggi bagian batur dan kaki candi mencapai 3,20 meter. Ukuran denah candi 7,90 X 7,90 meter dan bagian anak tangga terdapat di sisi barat yang lebarnya 1,70 meter. Lebar lantai selasar berkisar antara 0,50 s.d.

0,70 meter dengan ketinggian seluruhnya yang belum diketahui dengan pasti. Sampai sekarang candi tersebut belum dipugar, sehingga arsitektur candi secara utuh belum dapat diketahui. Bagian atap candi sementara ini belum dapat direkonstruksi secara utuh karena banyak batu yang belum ditemukan. Di atas kaki candi terdapat tubuh candi bagian pertama yang berukuran 3,76 X 3,76 meter dan tinggi tanpa pelipit batas adalah 1,55 meter. Di atas tubuh candi pertama terdapat tubuh candi II yang berukuran 3,76 X 3,76 meter dengan ketinggian 1,90 meter (termasuk pelipit batas antara bagian tubuh dengan bagian atap (Nugroho, 2000: 64 – 65).

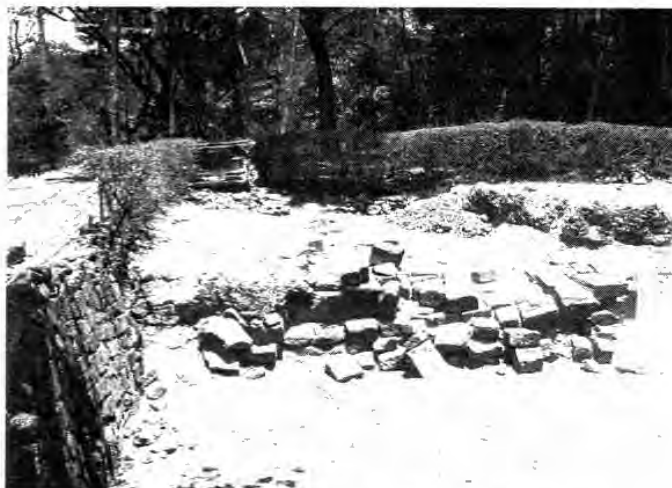
Candi perwara yang terletak di depan (timur) candi induk

Di sebelah barat laut candi induk terdapat candi perwara yang berukuran lebih kecil, yaitu sekitar 4,08 X 4,08 meter dan tinggi bagian kaki 1,56 meter. Yang tersisa pada candi perwara adalah bagian kaki dan sebagian kecil tubuh candi. Dari bagian tubuh candi yang tersisa diketahui bahwa bagian ini berukuran 2,5 X 2,5 meter. Bagian tubuh dan atap candi belum dapat direkonstruksi karena batu-batu yang ditemukan tidak lengkap. Sisa-sisa bangunan candi perwara yang menghadap ke timur miring ke arah utara, sebab pada bagian dasar dan kaki candi sisi utara telah terlepas dan tidak menyatu lagi. Berdasarkan pengamatan pada bagian atap candi induk yang telah mengalami percobaan penyusunan kembali dapat diperkirakan bahwa bentuk atap candi bertingkat yang dilengkapi dengan menara-menara atau kemuncak yang berlanjut dari bagian kepala kala pada tubuh II (Nugroho, 2000: 65-66).
